# **KULTURNO-POVIJESNA URBANISTIČKA CJELINA GRADA UMAGA**

## ***KONZERVATORSKA DOKUMENTACIJA***

*Zagreb, 2012.*

## VII. KATALOG I ANALIZA STANJA SVIH GRAĐEVINA PO GRADSKIM BLOKOVIMA S POJEDINAČNIM MJERAMA ZAŠTITE

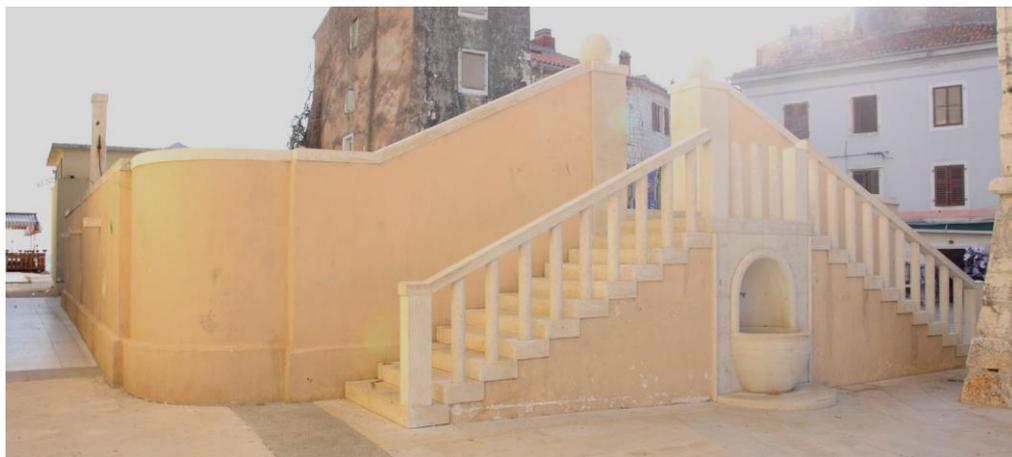
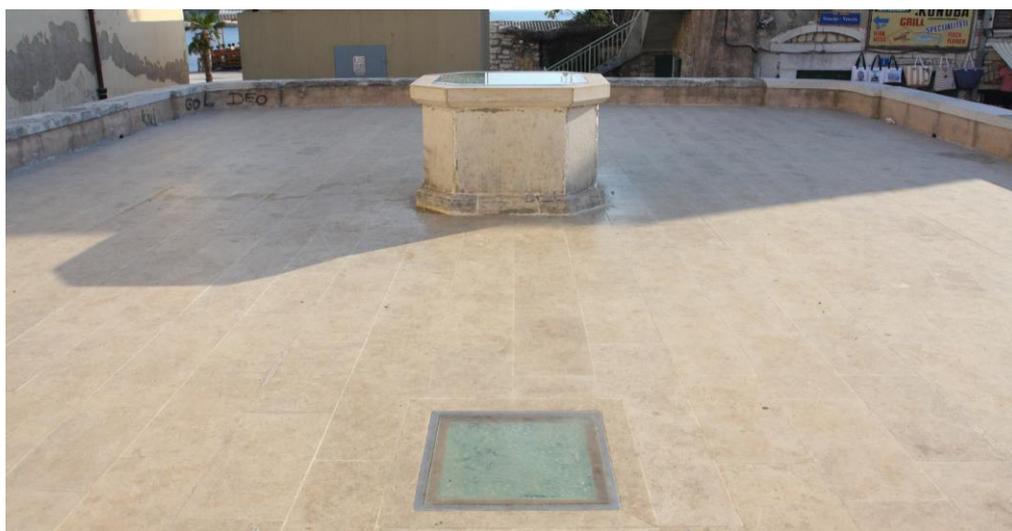
Javna gradska cisterna iz 18. stoljeća, recentno obnovljena i prenamjenjena u umjetničku galeriju, žbukanih pročelja, s kamenim popločenjem terase. Ulaz u današnju galeriju je probijen u sredini zapadnog pročelja te je izvedeno nekoliko stuba za spuštanje do razine poda cisterne, koji je niži od razine gradskog trga. Unutrašnjost je oštećena zbog loše obnove i prodora oborinskih voda.

*Sjeverno pročelje (gore),  
krov (sredina) i zapadno  
pročelje (dolje)*

VRSTA: Kulturno dobro unutar zaštićene cjeline  
VRIJEME: druga polovica 18. stoljeća  
GRAĐEVNO STANJE: Dobro, nužna sanacija od vlage  
VALORIZACIJA: Ambijentalna vrijednost  
SMJERNICE I UVJETI: Sanacija prema smjernicama nadležnog konzervatorskog odjela.

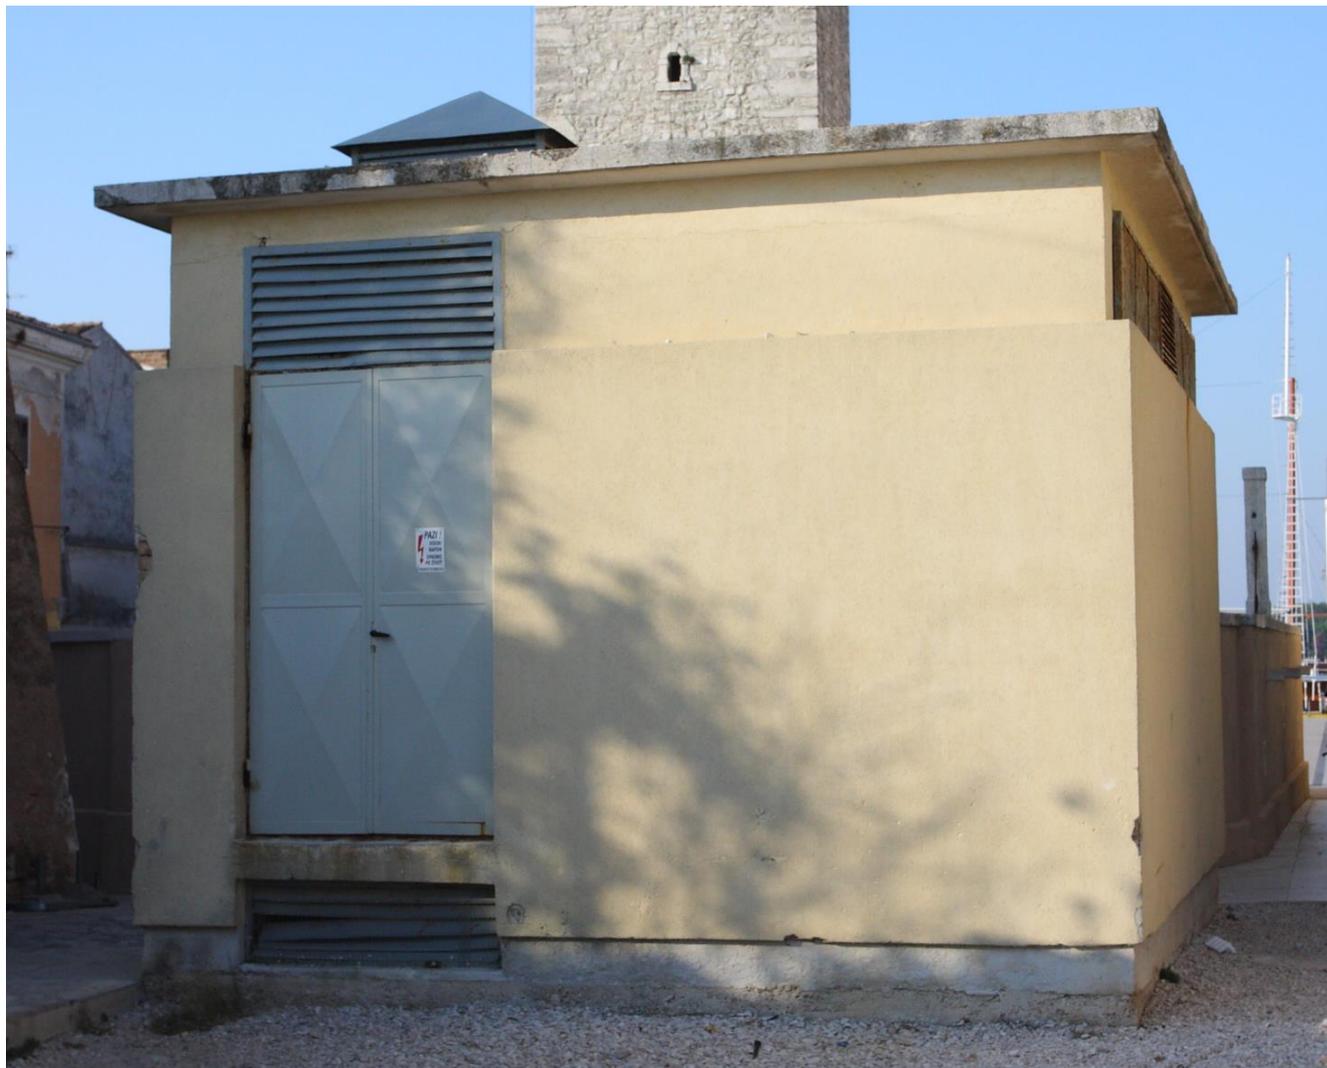
Jednostavna slobodnostojeća infrastrukturna prizemnica neprimjereno pozicionirana neposredno zapadno od župne crkve.

*Pogled s juga*

**VRSTA:** Građevina unutar zaštićene cjeline  
**VRIJEME:** 20. stoljeće, s više dogradnji  
**GRAĐEVNO STANJE:** Dobro  
**VALORIZACIJA:** Građevina nije uklopljena u ambijent  
**SMJERNICE I UVJETI:** Izmještanje ili izvedba ukopane trafostanice te mogućnost interpolacije u tlocrtnim i visinskim gabaritima s katastarske karte iz 1877. godine i s arhivskih fotografija, u sklopu koje treba predvidjeti prezentaciju arheoloških nalaza. Interpolacija bi se mogla izvesti jedino temeljem posebne prostorne studije i višestupanjskog usklađivanja projektne dokumentacije s mišljenjem i posebnim uvjetima nadležnog konzervatorskog odjela.

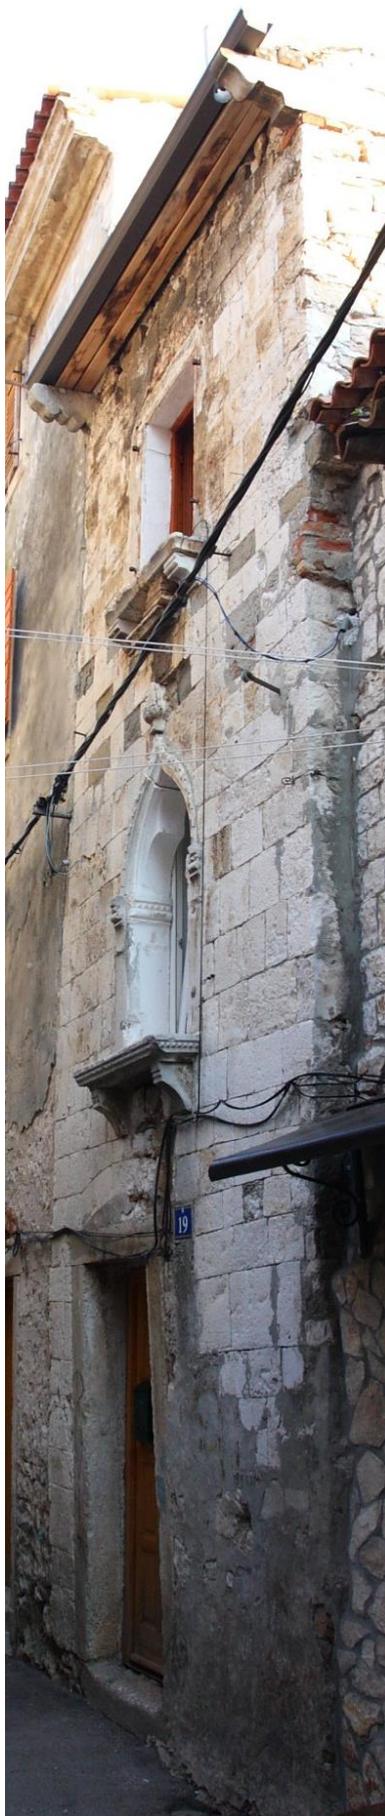
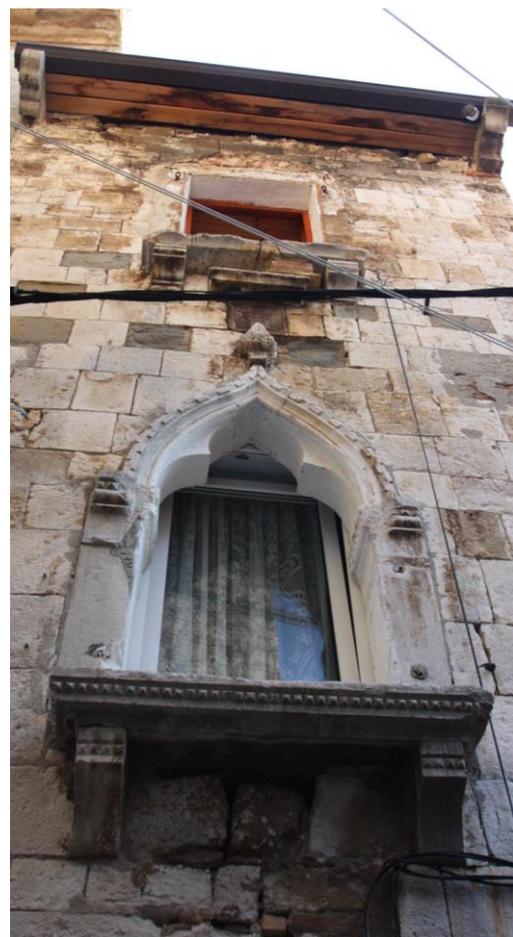
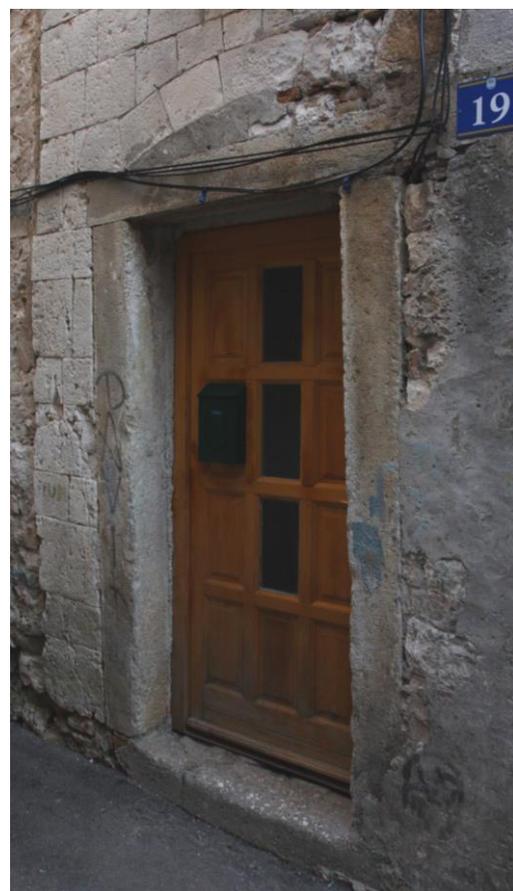
Ugrađena stambena dvokatnica nepravilnog je tlocrta, zidana uglavnom priklesanim kamenom, s drvenim međukatnim konstrukcijama. Sjeverno, ulično pročelje zidano je precizno klesanim kamenom, i rastvoreno vratima prizemlja i po jednom prozorom svakog kata. Vrata su u jednostavnom pravokutnom kamenom okviru s dijelom sačuvanim filo klesanim rasteretnim lukom. Venecijanska gotička monofora u profiliranom kamenom okviru sa šiljastim lukom i akroterijem, te profiliranom kamenom klupčicom na dvije konzole, znatno je oštećena i opremljena neprimjerenim plastičnim prozorom. Ispod jednostavnog prozora drugog kata sačuvana je renesansna profilirana klupčica na profiliranim konzolama. Pročelje završava strehom položenom na dvije profilirane kamene konzole. Pročelje je pretrpjelo niz nestručnih popravaka i u vrlo je lošem stanju.

*Sjeverno pročelje (desno) – katovi  
(sasvim desno gore) i prizemlje  
(sasvim desno dolje)*

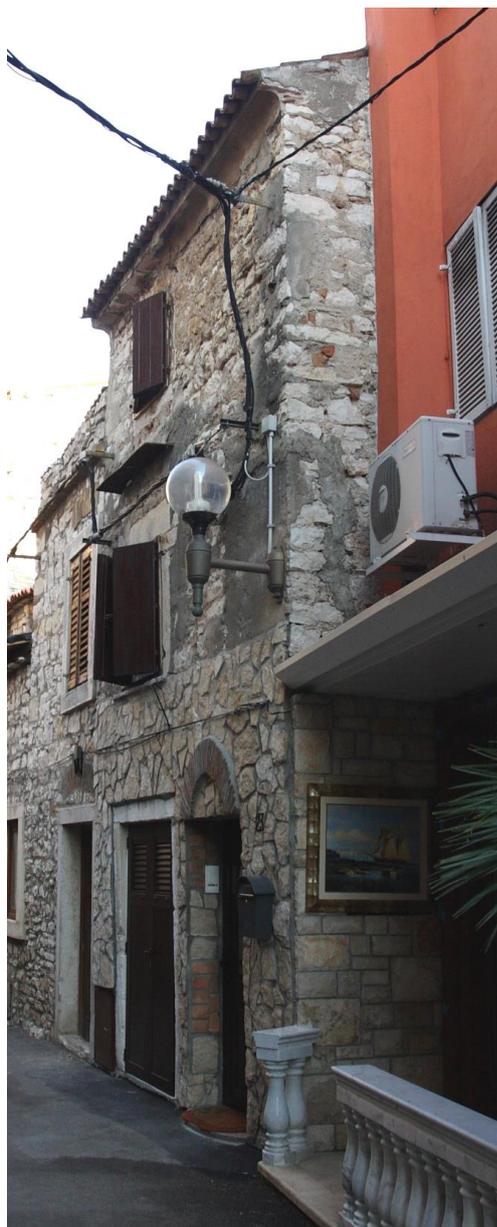
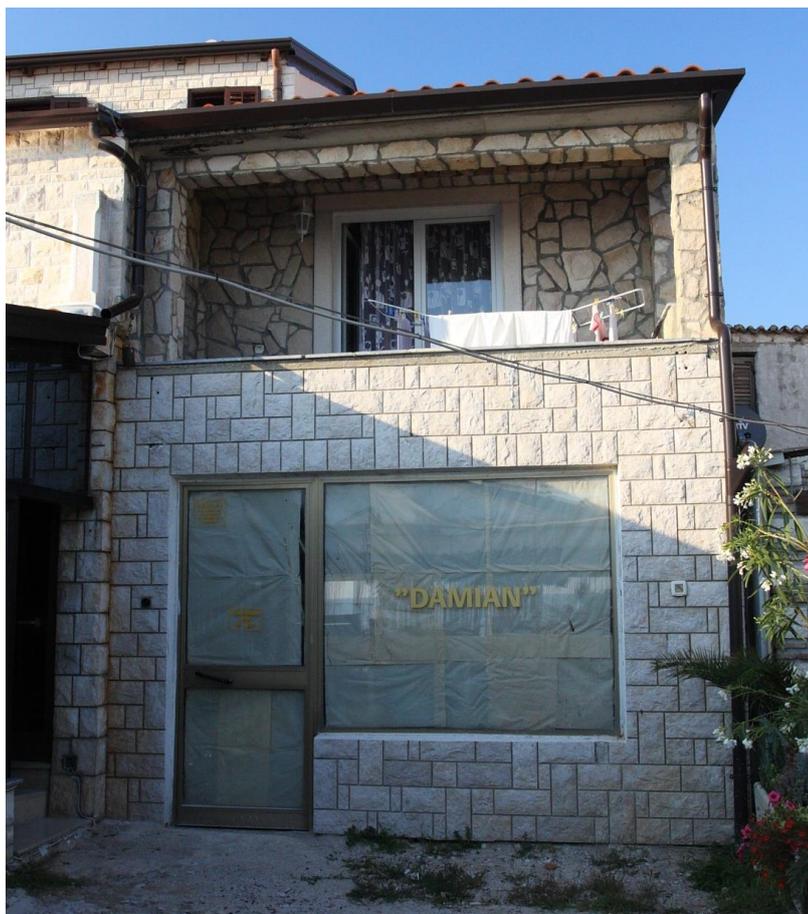
*Sjeverno pročelje (lijevo) i južno pročelje (gore)*

**VRSTA:** Kulturno dobro unutar zaštićene cjeline  
**VRIJEME:** 19./20. stoljeće, na ostacima ranije građevine, s brojnim preoblikovanjima  
**GRAĐEVNO STANJE:** Dobro, nužna obrada pročelja  
**VALORIZACIJA:** Ambijentalna vrijednost, dijelom nije uklopljena u ambijent  
**SMJERNICE I UVJETI:** Djelomično uklanjanje južnog dijela građevine i mogućnost interpolacije u skladu s provedenim istražnim radovima, arhitektonskom snimku te višestupanjskim usklađivanjem projekta u suradnji i u skladu s posebnim uvjetima nadležnog konzervatorskog odjela.

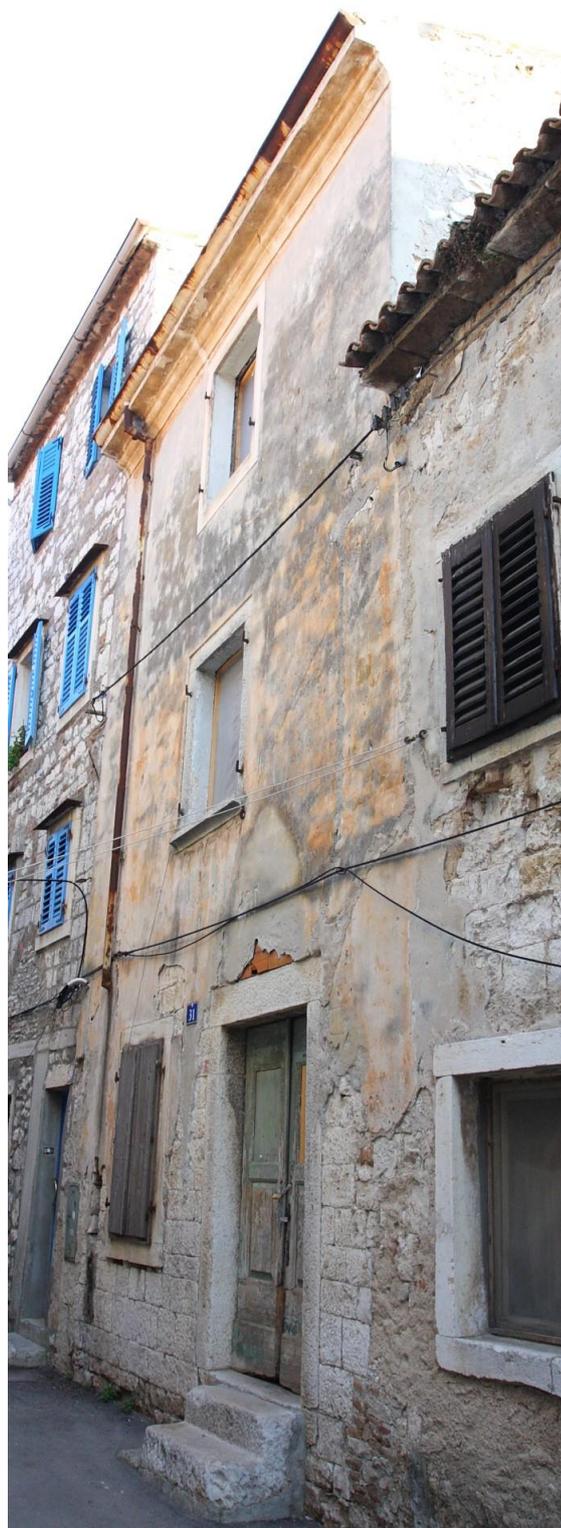
*Sjeverno pročelje*

VRSTA:	Kulturno dobro unutar zaštićene cjeline
VRIJEME:	15. stoljeće, s kasnijim preoblikovanjima
GRAĐEVNO STANJE:	Dobro, nužna obnova pročelja
VALORIZACIJA:	Ambijentalna vrijednost
SMJERNICE I UVJETI:	Obnova pročelja prema prethodno provedenim istražnim radovima, arhitektonskom snimku i projektu, u skladu s posebnim uvjetima nadležnog konzervatorskog odjela. Obradu pročelja potrebno je provesti nanošenjem produžne žbuke „na tanko“ prema smjernicama iz općih Mjera zaštite ove dokumentacije.

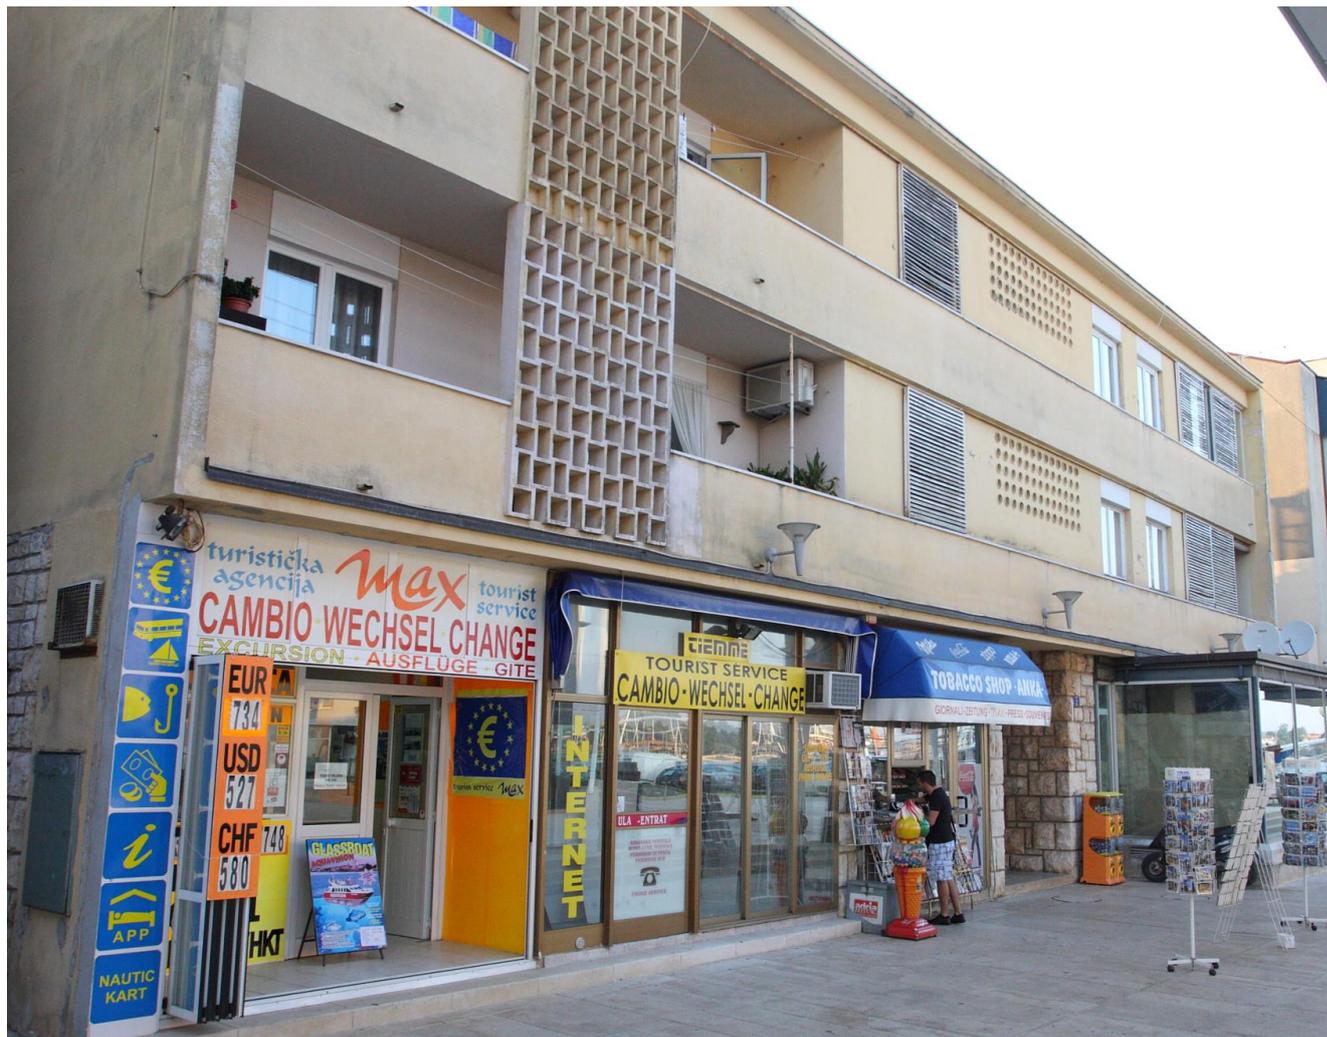
*Istočno pročelje*

VRSTA:	Građevina unutar zaštićene cjeline
VRIJEME:	2. polovina 20. stoljeća
GRAĐEVNO STANJE:	Dobro
VALORIZACIJA:	Građevina nije uklopljena u ambijent
SMJERNICE I UVJETI:	Uklanjanje staklenika, tendi i neprimjerenih reklamnih sadržaja s istočnog pročelja i preoblikovanje pročelja prema projektu i smjernicama nadležnog konzervatorskog odjela.

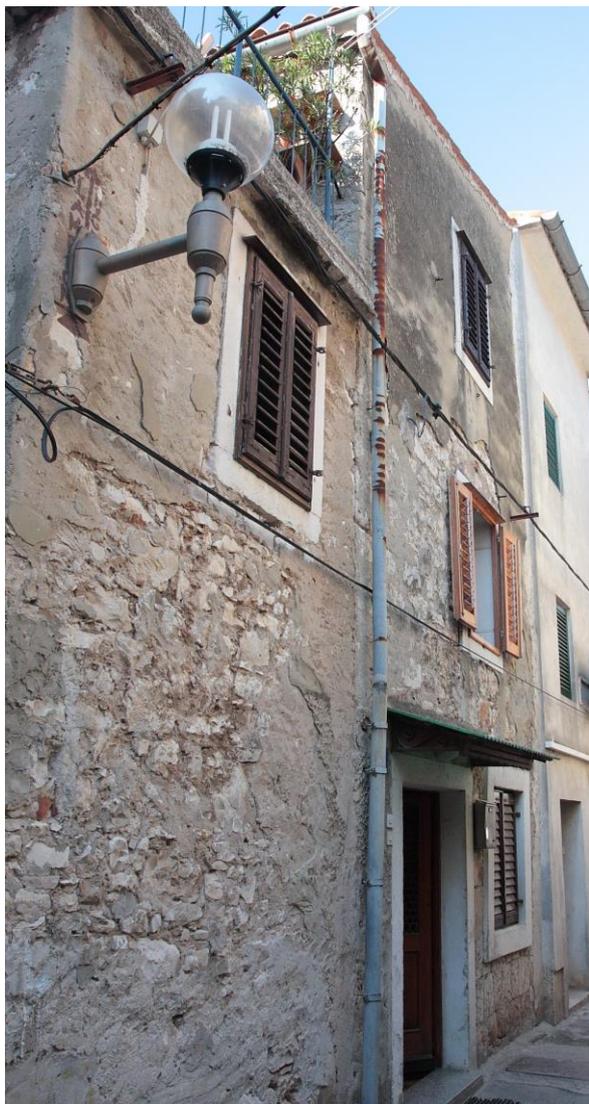
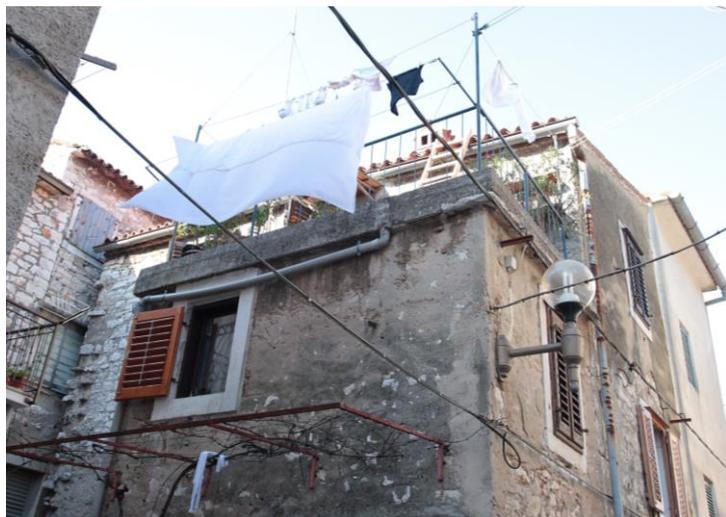
Ugrađena stambena dvokatnica L-tlocrta, zidana je priklesanim i lomljenim kamenom, žbukanih pročelja i s drvenim međukatnim konstrukcijama. Žbuka je velikim dijelom oštećena ili posve otpala. Sjeverno, ulično pročelje rastvoreno je s vratima i prozorom prizemlja, dva prozora prvog kata i s jednim prozorom drugog kata, sve u jednostavnim pravokutnim kamenim okvirima. Nad dvokatnim zapadnim dijelom kuće izveden je jednostrešni krov sa strehom prema istoku, pokriven kupom kanalicom, a nad jednokatnim istočnim dijelom kuće nalazi se krovna terasa.

*Sjeverno pročelje (lijevo) i pogled na krovnu terasu (gore)*

VRSTA:	Kulturno dobro unutar zaštićene cjeline
VRIJEME:	17./18. stoljeće na ranijoj matrici, s kasnijim preoblikovanjima
GRAĐEVNO STANJE:	Dobro, nužna obnova pročelja
VALORIZACIJA:	Ambijentalna vrijednost
SMJERNICE I UVJETI:	Preoblikovanje i obnova pročelja prema arhitektonskom snimku i projektu sukladno posebnim uvjetima nadležnog konzervatorskog odjela. Obradu pročelja potrebno je provesti nanošenjem produžne žbuke „na tanko“ prema smjernicama iz općih Mjera zaštite ove dokumentacije.

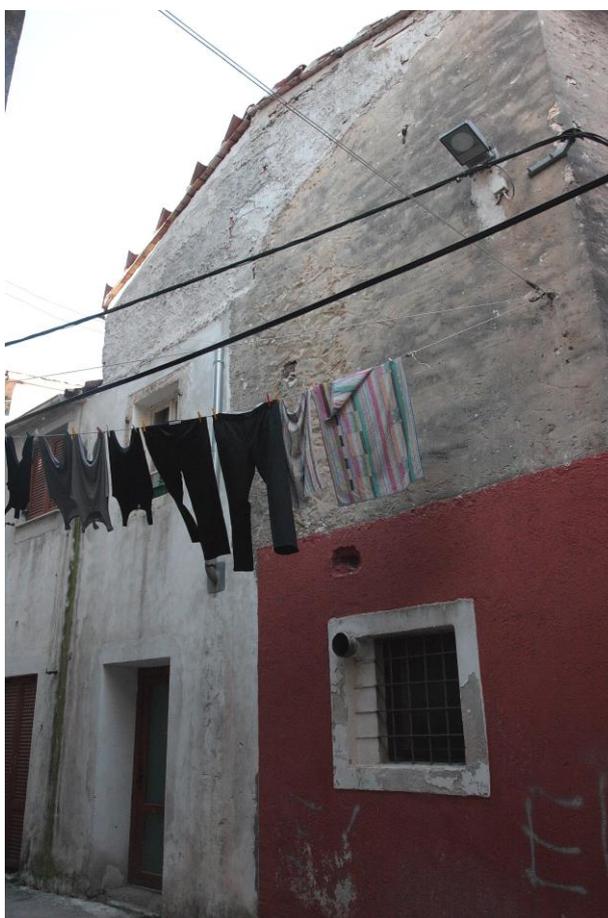
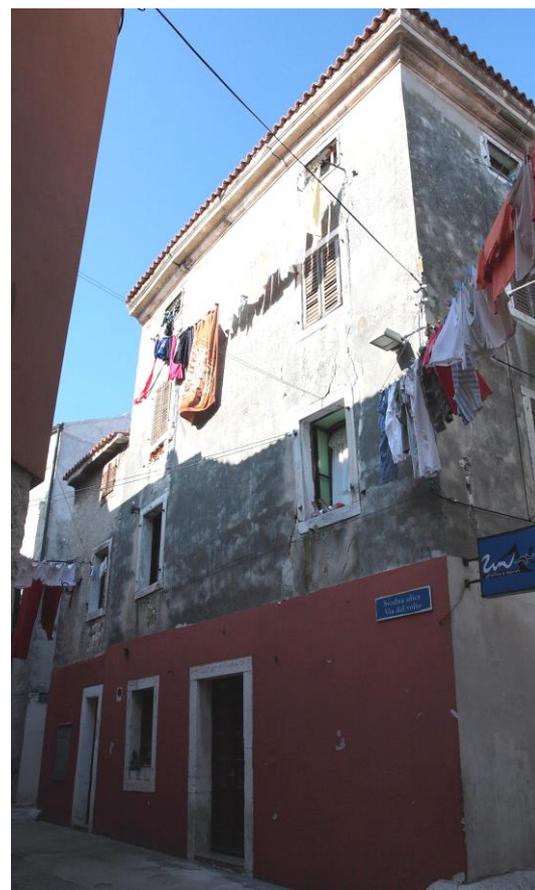
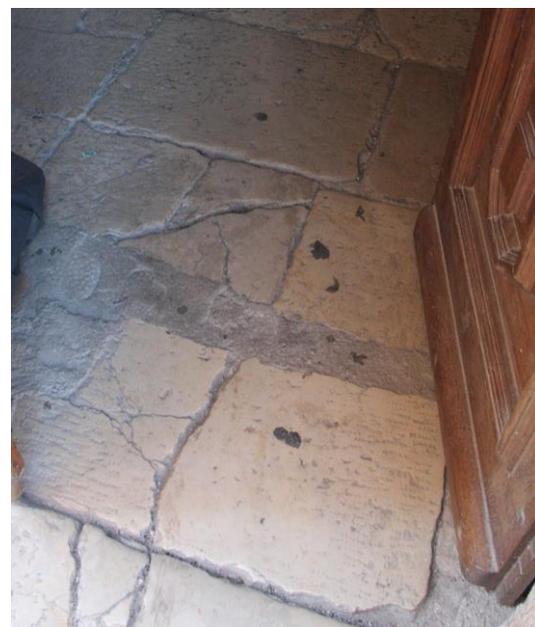
Na istočnom pročelju glavnog volumena nalaze se vrata i prozor prizemlja te po dva prozora svakog kata i potkrovlja, sve u jednostavnim pravokutnim kamenim okvirima. Pročelje završava profiliranim krovnim vijencem. Nad glavnim volumenom je izvedeno trostrešno krovište sa zabatom na zapadu, pokriveno kupom kanalicom. Nad dogradnjom je krov složenog oblika, pokriven kupom kanalicom. U ulaznom prostoru prizemlja sačuvano je izvorno kameno opločenje. Kuća je u vrlo lošem građevnom stanju, s rastresenim zidom i pukotinama na pročeljima.

*Istočno pročelje (desno gore), opločenje poda prizemlja (desno dolje) i južno pročelje (gore)*

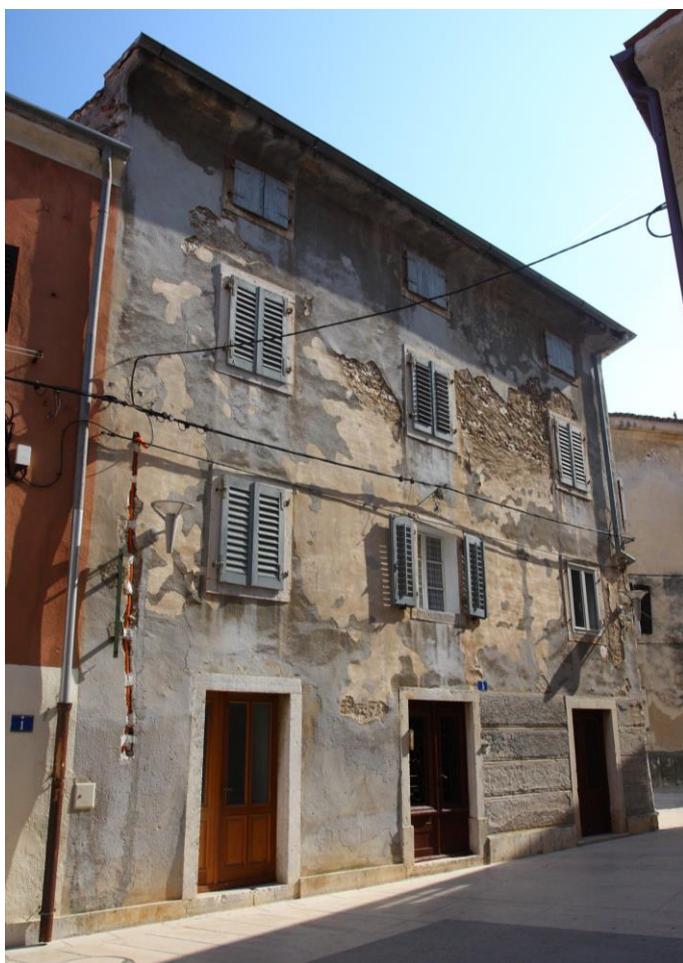
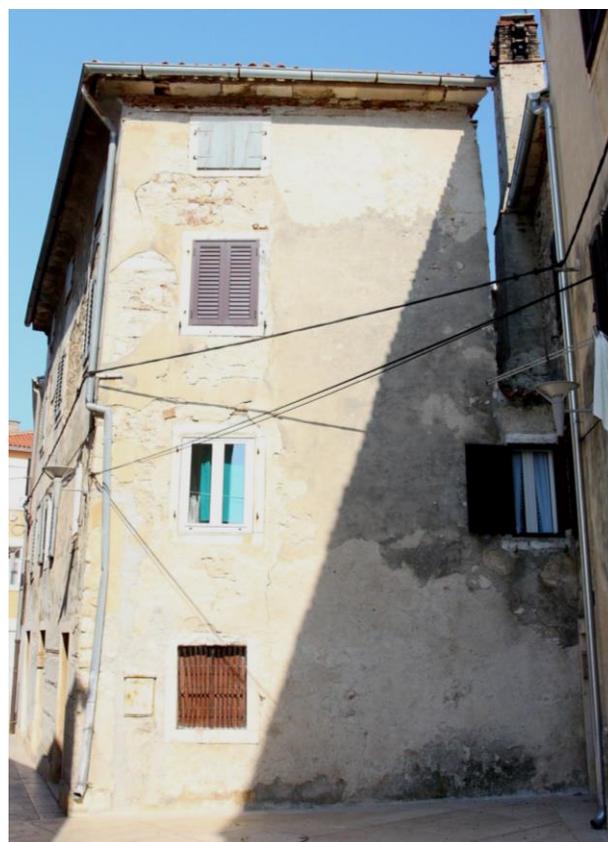
Poluugrađena stambena trokatnica nepravilnog je tlocrta, zidana kamenom, žbukanih pročelja, s drvenim međukatnim konstrukcijama. Žbuka na pročeljima je velikim dijelom oštećena. Na zapadnom, uličnom pročelju otvori su raspoređeni u tri vertikalne osi, s vratima prizemlja i prozorima katova, sve u jednostavnim pravokutnim kamenim okvirima. U dijelu prizemlja sačuvana je mineralna žbukana ploha s horizontalnim prugama koja oponaša kameni zid. Južno ulično pročelje rastvoreno je s po jednim prozorom svake etaže, sve u jednostavnim pravokutnim kamenim okvirima. Jednostrešni krov lomljen oko jugozapadnog ugla, sa strehama prema ulici, pokriven je kupom kanalicom.

*Zapadno pročelje (lijevo) i južno pročelje (gore)*
