# **KULTURNO-POVIJESNA URBANISTIČKA CJELINA GRADA UMAGA**

## ***KONZERVATORSKA DOKUMENTACIJA***

*Zagreb, 2012.*

## VII. KATALOG I ANALIZA STANJA SVIH GRAĐEVINA PO GRADSKIM BLOKOVIMA S POJEDINAČNIM MJERAMA ZAŠTITE

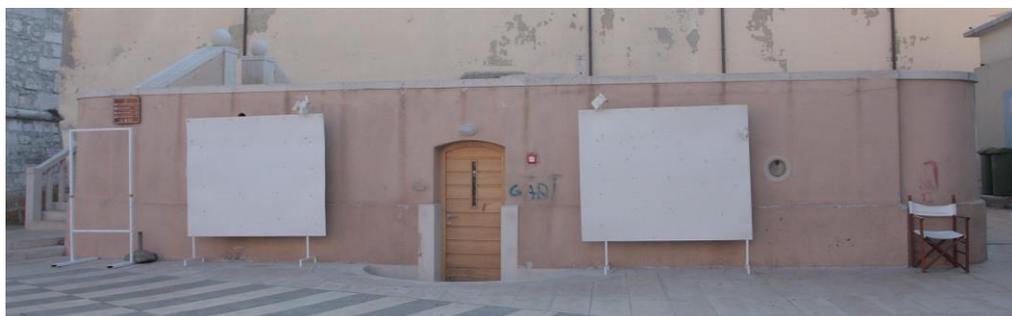
Javna gradska cisterna iz 18. stoljeća, recentno obnovljena i prenamjenjena u umjetničku galeriju, žbukanih pročelja, s kamenim popločenjem terase. Ulaz u današnju galeriju je probijen u sredini zapadnog pročelja te je izvedeno nekoliko stuba za spuštanje do razine poda cisterne, koji je niži od razine gradskog trga. Unutrašnjost je oštećena zbog loše obnove i prodora oborinskih voda.

VRSTA: Kulturno dobro unutar zaštićene cjeline  
VRIJEME: druga polovica 18. stoljeća  
GRAĐEVNO STANJE: Dobro, nužna sanacija od vlage  
VALORIZACIJA: Ambijentalna vrijednost  
SMJERNICE I UVJETI: Sanacija prema smjernicama nadležnog konzervatorskog odjela.

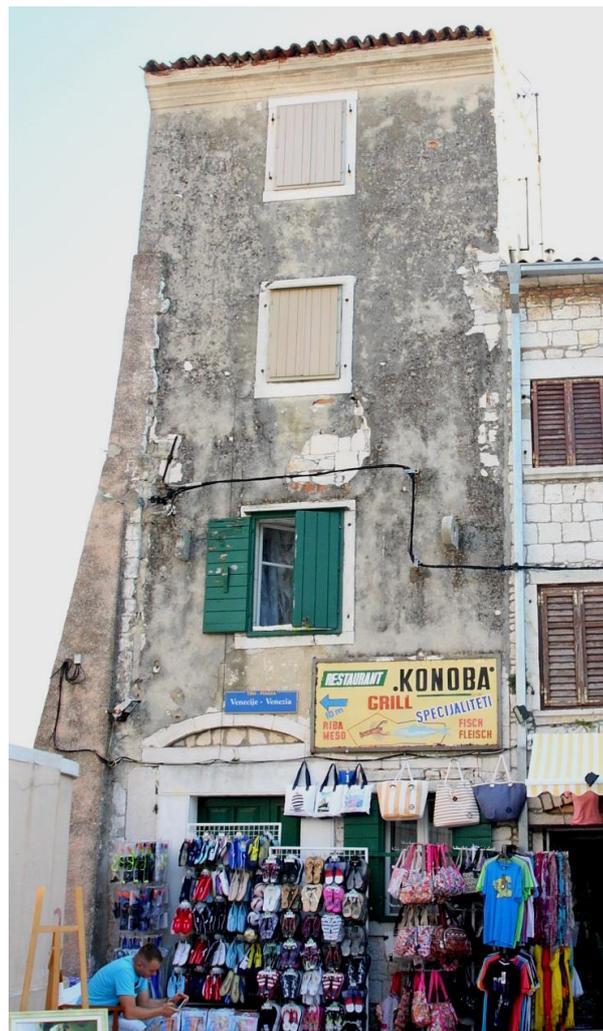
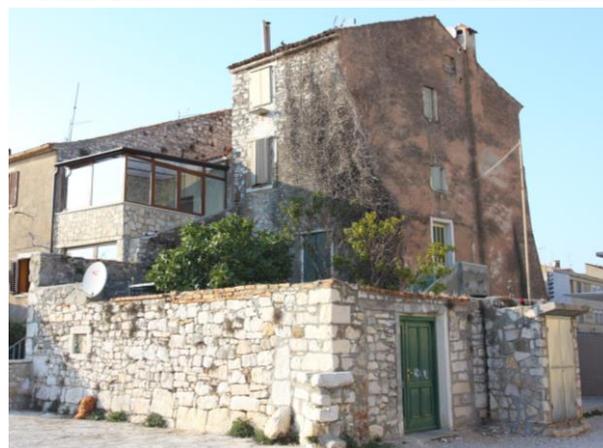
*Sjeverno pročelje (gore) i pogled s jugoistoka (dolje)*

- VRSTA:** Kulturno dobro unutar zaštićene cjeline
- VRIJEME:** 15. stoljeće, s proširenjem prema sjeveru i preoblikovanjima sjevernog pročelja u 19./20. stoljeću (trokatnica); 20. stoljeće (prizemnica)
- GRAĐEVNO STANJE:** Dobro, nužna obnova pročelja
- VALORIZACIJA:** Ambijentalna vrijednost
- SMJERNICE I UVJETI:** Obnova građevine i preoblikovanje pročelja uključivo uklanjanje vanjskog stubišta na istočnom pročelju, prema prethodno provedenim istražnim radovima, arhitektonskom snimku i projektu, u skladu s uvjetima nadležnog konzervatorskog odjela. Žbuku pročelja je potrebno izvoditi prema smjernicama iz općih Mjera zaštite ove dokumentacije, produžnim mortom nanošenjem „na tanko“.

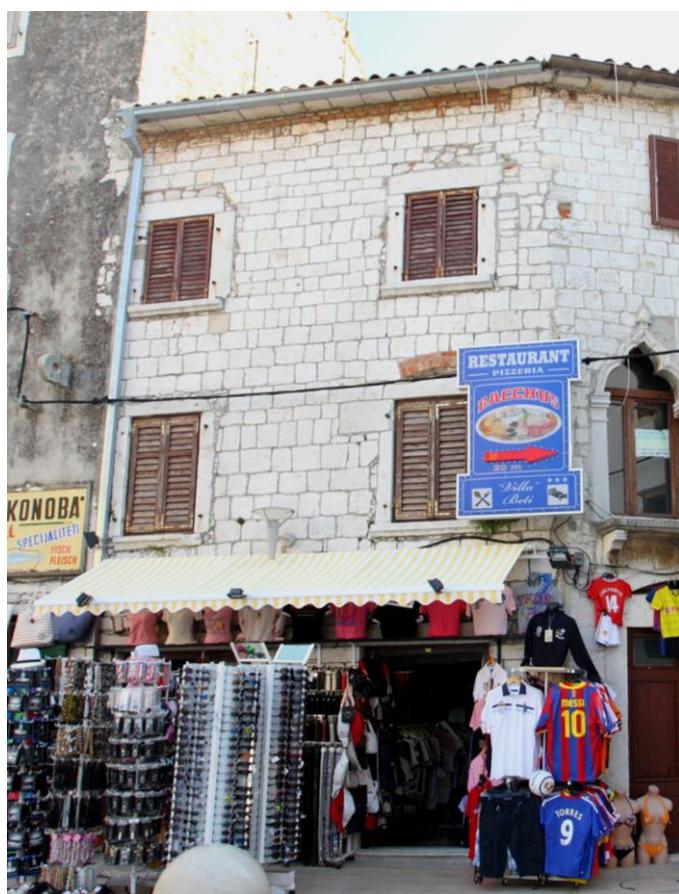
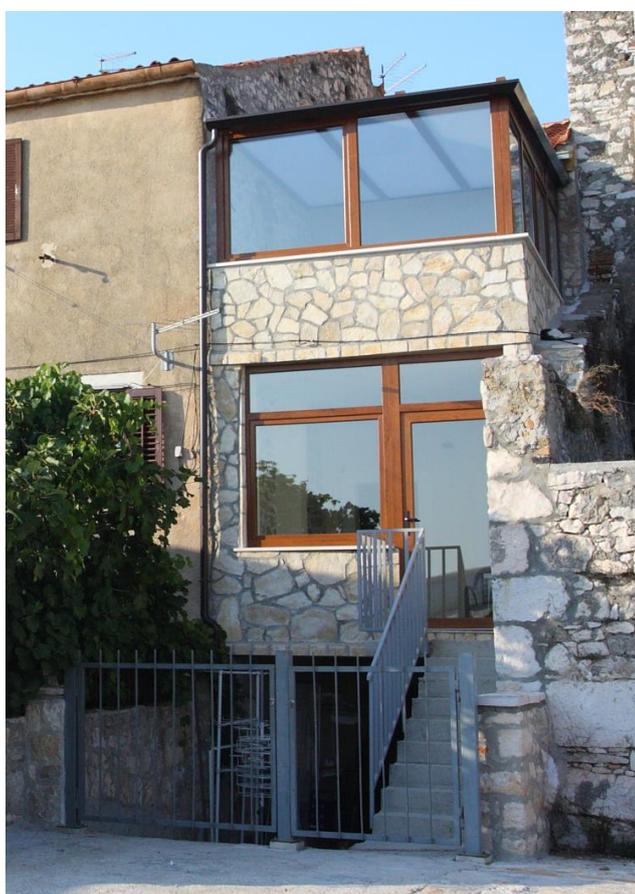
*Sjeverno pročelje (lijevo) i južno pročelje (desno)*

VRSTA:	Kulturno dobro unutar zaštićene cjeline
VRIJEME:	15. stoljeće, s proširenjem prema sjeveru i preoblikovanjima sjevernog pročelja u 19./20. stoljeću
GRAĐEVNO STANJE:	Dobro, nužna obnova pročelja
VALORIZACIJA:	Ambijentalna vrijednost
SMJERNICE I UVJETI:	Uklanjanje južne dogradnje i obnova građevine u tlocrtnom gabaritu evidentiranom 1990. godine, uključivo preoblikovanje sjevernog pročelja i uklanjanje neprimjerene tende i reklamnih sadržaja, prema prethodno provedenim istražnim radovima, arhitektonskom snimku i projektu, u skladu s uvjetima nadležnog konzervatorskog odjela. Obradu pročelja provesti nanošenjem produžne žbuke „na tanko“ prema smjernicama iz općih Mjera zaštite ove dokumentacije.

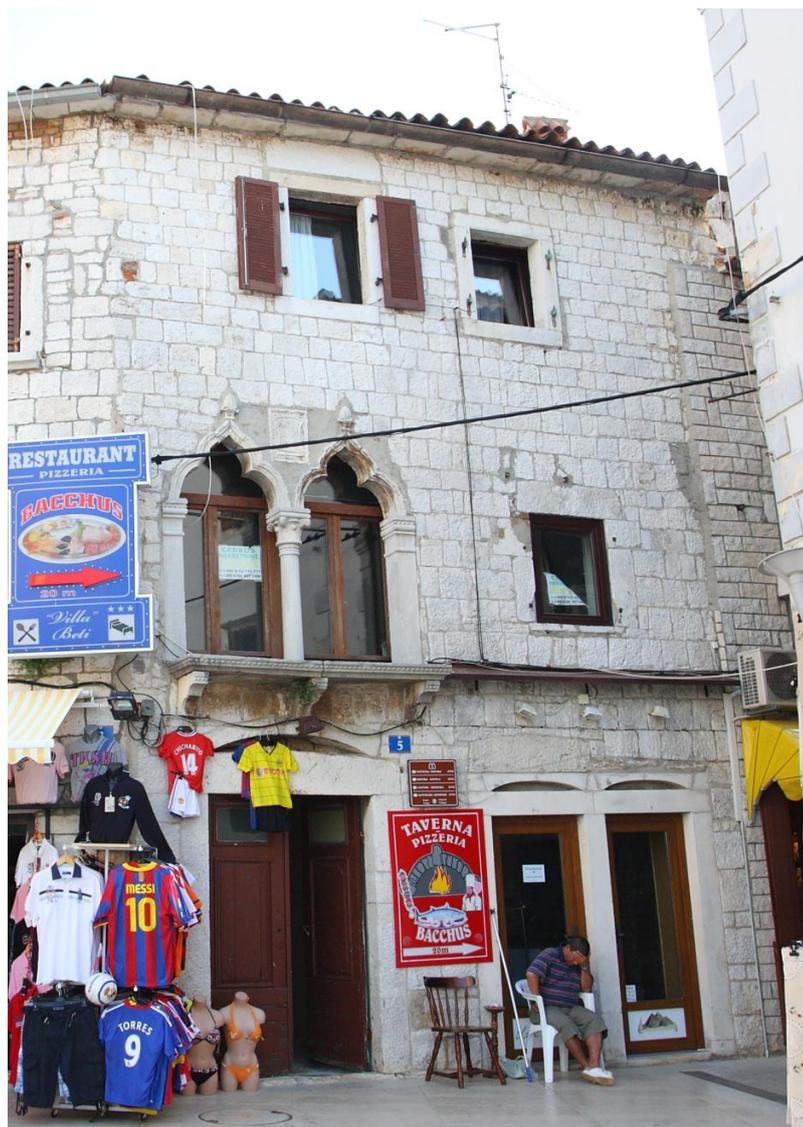
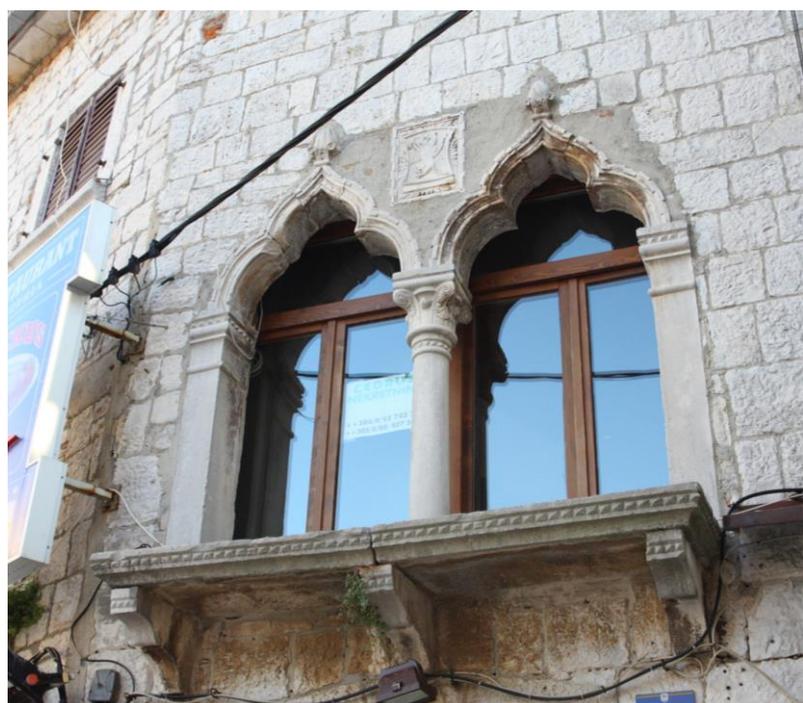
*Sjeverno pročelje (gore) i bifora prvog kata (dolje)*

**VRSTA:** Pojedinačno kulturno dobro unutar zaštićene cjeline  
**VRIJEME:** 14.-15. stoljeće, s recentnim preoblikovanjima  
**GRAĐEVNO STANJE:** Loše  
**VALORIZACIJA:** Spomenička vrijednost  
**SMJERNICE I UVJETI:** Obnova građevine uključivo preoblikovanje sjevernog pročelja s naglaskom na korekciju recentno probijenih otvora, prema prethodno izrađenom arhitektonskom snimku i projektu, u skladu s uvjetima nadležnog konzervatorskog odjela. Uklanjanje ogradnog zida ispred južnog pročelja. Obradu pročelja provesti nanošenjem produžne žbuke „na tanko“ prema smjernicama iz općih Mjera zaštite ove dokumentacije.

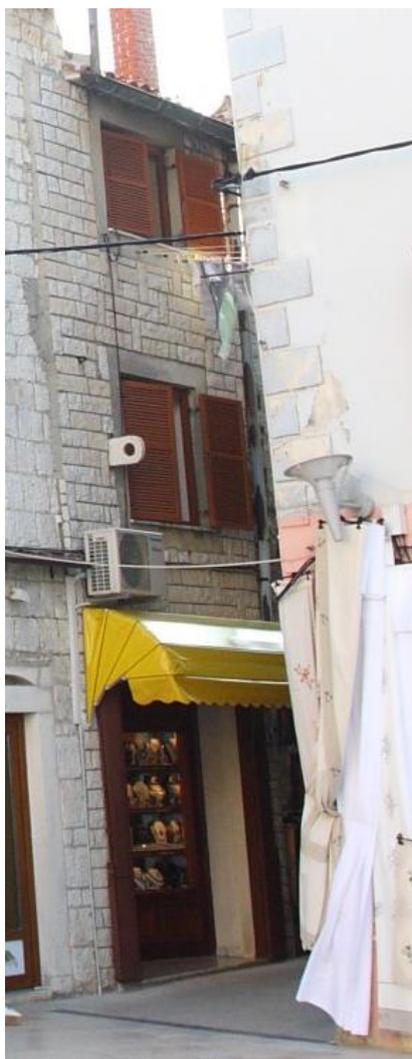
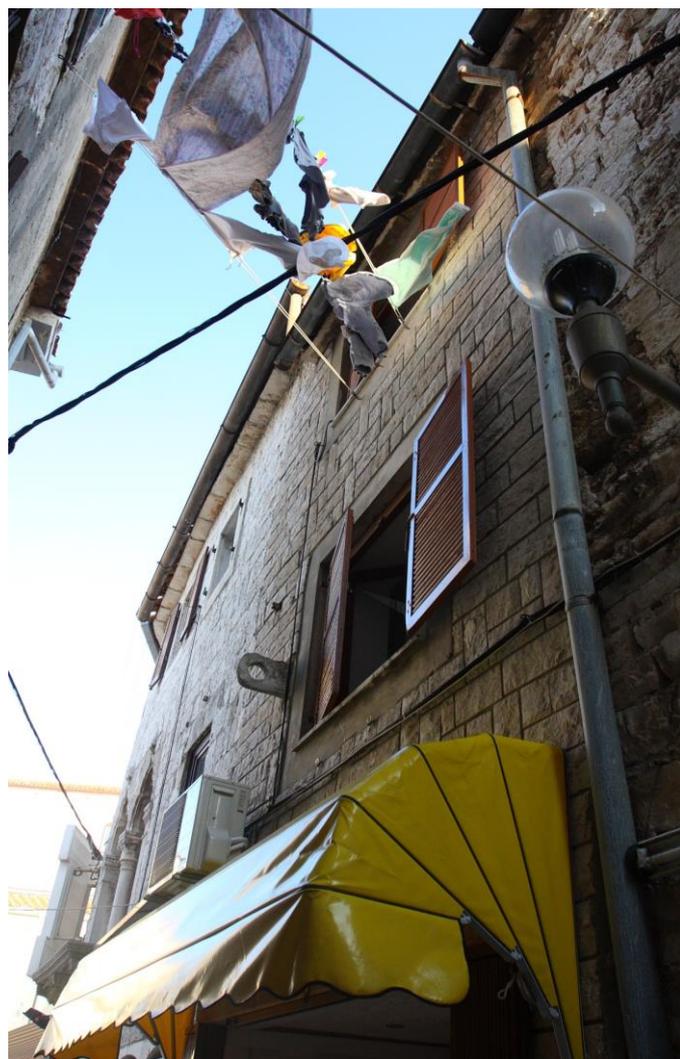
*Sjeverno pročelje  
(desno i sasvim  
desno)*

- VRSTA:** Kulturno dobro unutar zaštićene cjeline  
**VRIJEME:** 14.-15. stoljeće, s preoblikovanjima sjevernog pročelja u 19. i 20. stoljeću  
**GRAĐEVNO STANJE:** Dobro, nužna obnova pročelja  
**VALORIZACIJA:** Ambijentalna vrijednost  
**SMJERNICE I UVJETI:** Preoblikovanje sjevernog pročelja i uklanjanje neprimjerene tende, klima uređaja te kompletne obloge pročelja, prema prethodno provedenim istražnim radovima, arhitektonskom snimku i projektu te smjernicama nadležnog konzervatorskog odjela. Obradu pročelja potrebno je provesti nanošenjem produžne žbuke „na tanko“ prema smjernicama iz općih Mjera zaštite ove dokumentacije.

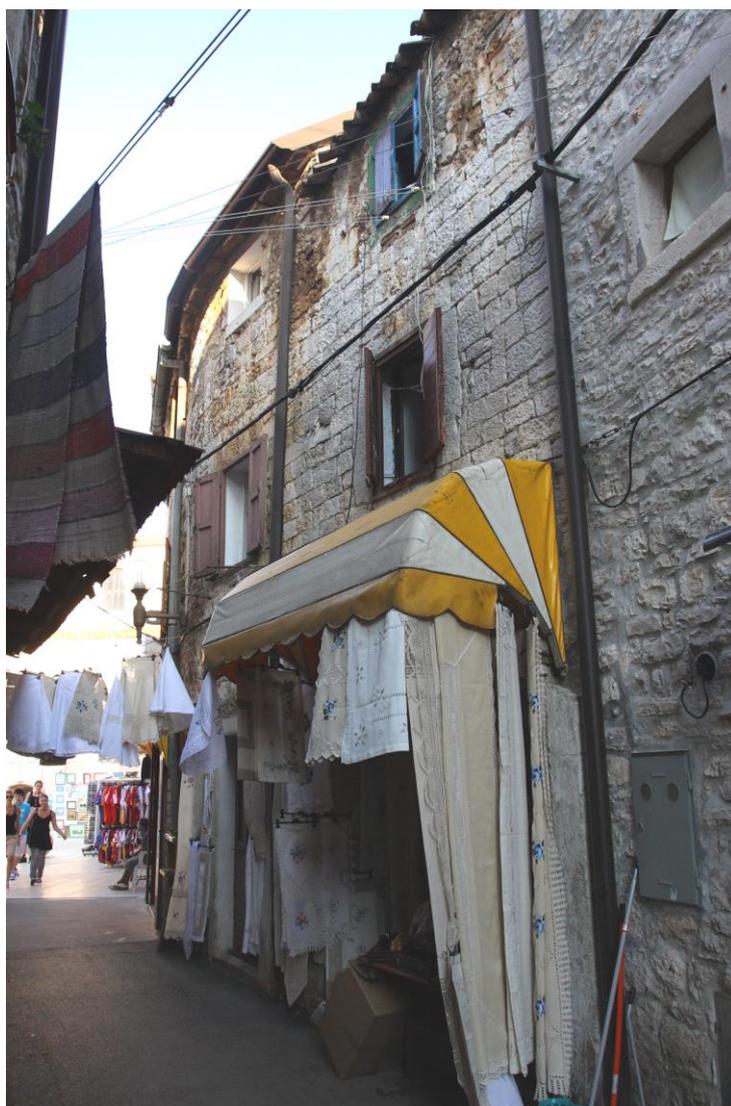
*Sjeverno pročelje*

- VRSTA:** Kulturno dobro unutar zaštićene cjeline
- VRIJEME:** 15. stoljeće, s recentnim preoblikovanjima sjevernog pročelja
- GRAĐEVNO STANJE:** Dobro, užna obnova pročelja
- VALORIZACIJA:** Ambijentalna vrijednost
- SMJERNICE I UVJETI:** Obnova građevine s preoblikovanjem krova i sjevernog pročelja te uklanjanje neprimjerene tende, prema prethodno provedenim istražnim radovima, arhitektonskom snimku i projektu te smjernicama nadležnog konzervatorskog odjela. Obradu pročelja provesti nanošenjem produžne žbuke „na tanko“ prema smjernicama iz općih Mjera zaštite ove dokumentacije.

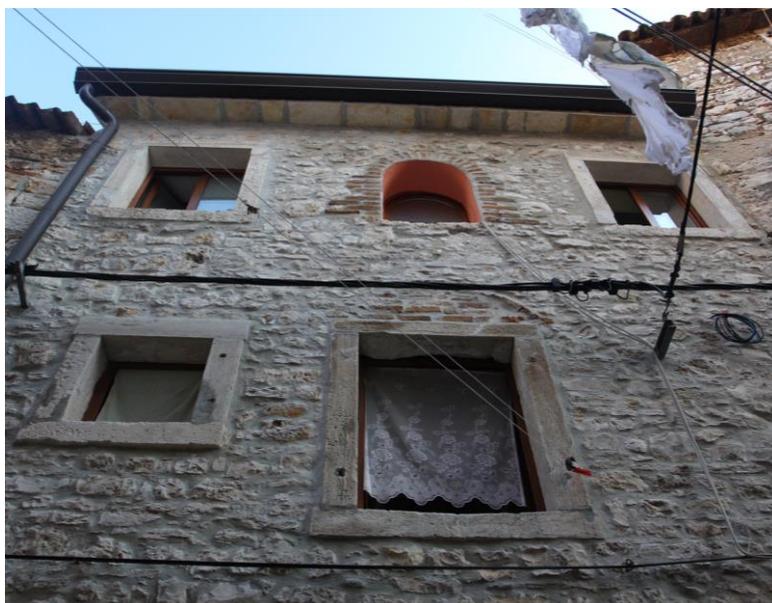
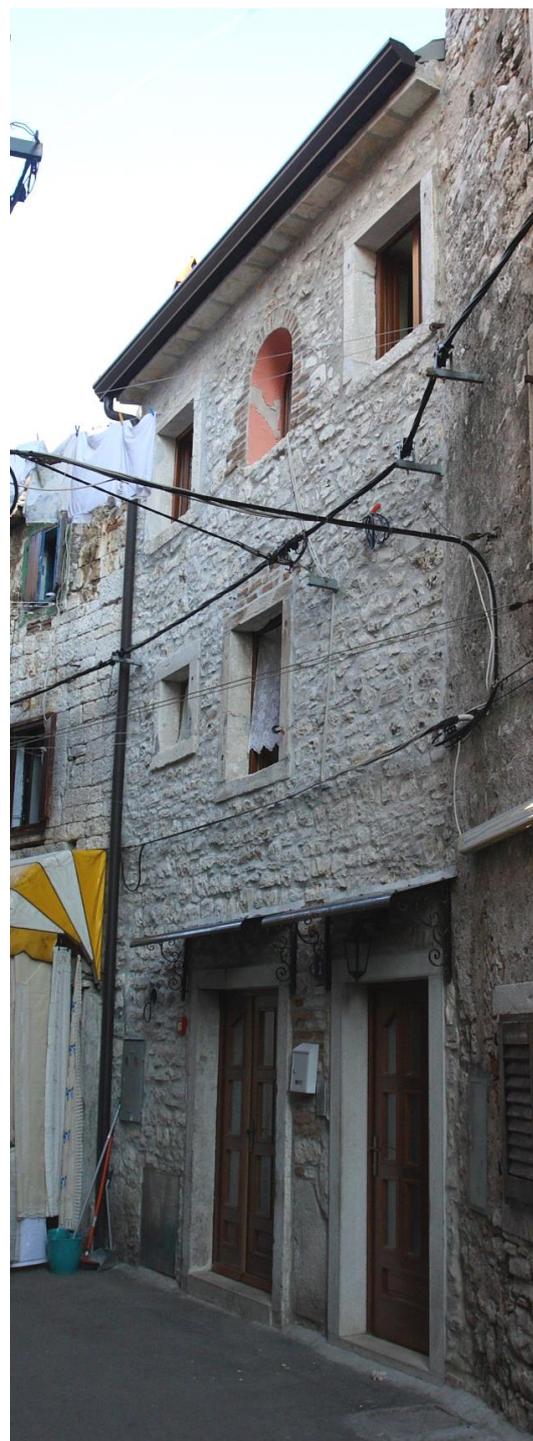
*Sjeverna kuća – sjeverno pročelje (desno) i detalj pročelja (lijevo)*

- VRSTA:** Kulturno dobro unutar zaštićene cjeline
- VRIJEME:** 15. stoljeće, s preoblikovanjima sjevernog pročelja u 19. i 20. stoljeću (dvokatnica); 19./20. stoljeće, na pretpostavljenom lokalitetu kule, s recentnim preoblikovanjima pročelja (katnica)
- GRAĐEVNO STANJE:** Dobro, nužna obrada pročelja
- VALORIZACIJA:** Ambijentalna vrijednost
- SMJERNICE I UVJETI:** Preoblikovanje sjevernog pročelja dvokatnice i uklanjanje nadstrešnica nad vratima, prema prethodno provednim istražnim radovima, arhitektonskom snimku i projektu te smjernicama nadležnog konzervatorskog odjela. Obradu pročelja potrebno je provesti nanošenjem produžne žbuke „na tanko“ prema smjernicama iz općih Mjera zaštite ove dokumentacije.

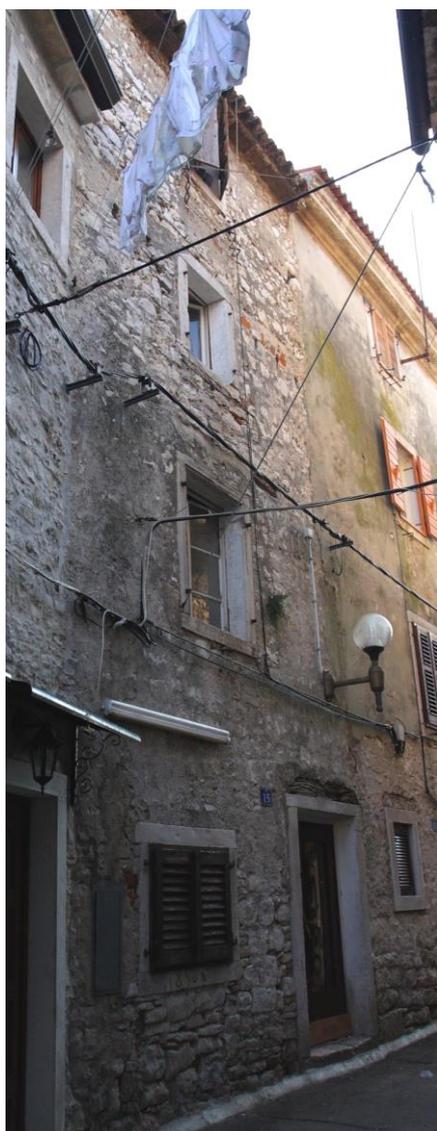
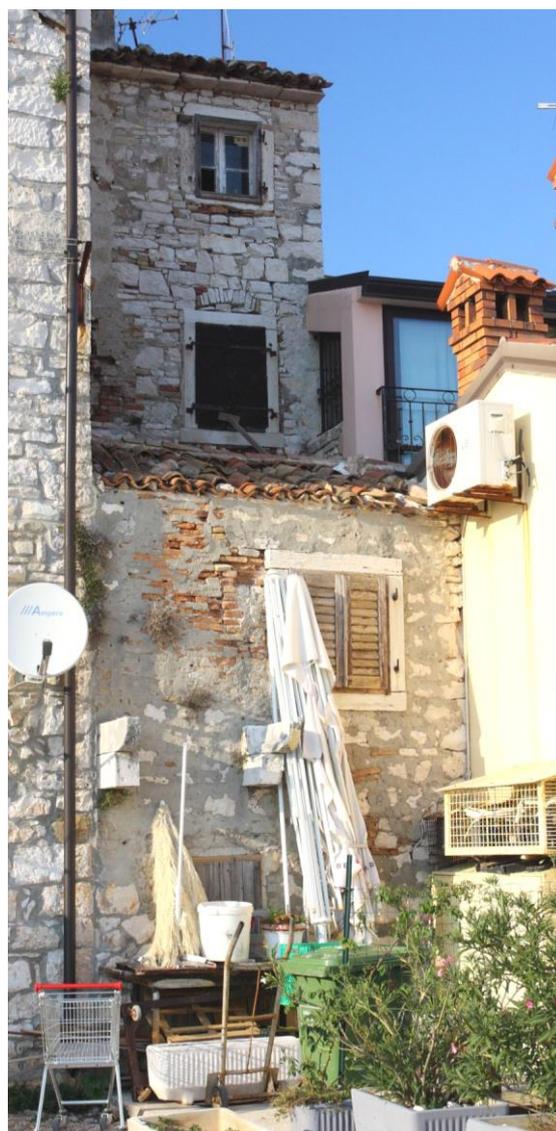
*Sjeverno pročelje (desno)  
i južno pročelje (sasvim  
desno)*

- VRSTA:** Kulturno dobro unutar zaštićene cjeline  
**VRIJEME:** 15. stoljeće, s preoblikovanjima sjevernog pročelja u 19. i 20. stoljeću  
**GRAĐEVNO STANJE:** Dobro, nužna obnova pročelja  
**VALORIZACIJA:** Ambijentalna vrijednost  
**SMJERNICE I UVJETI:** Obnova građevine prema prethodno provedenim istražnim radovima, arhitektonskom snimku i projektu te smjernicama nadležnog konzervatorskog odjela. Obradu pročelja potrebno je provesti nanošenjem produžne žbuke „na tanko“ prema smjernicama iz općih Mjera zaštite ove dokumentacije.

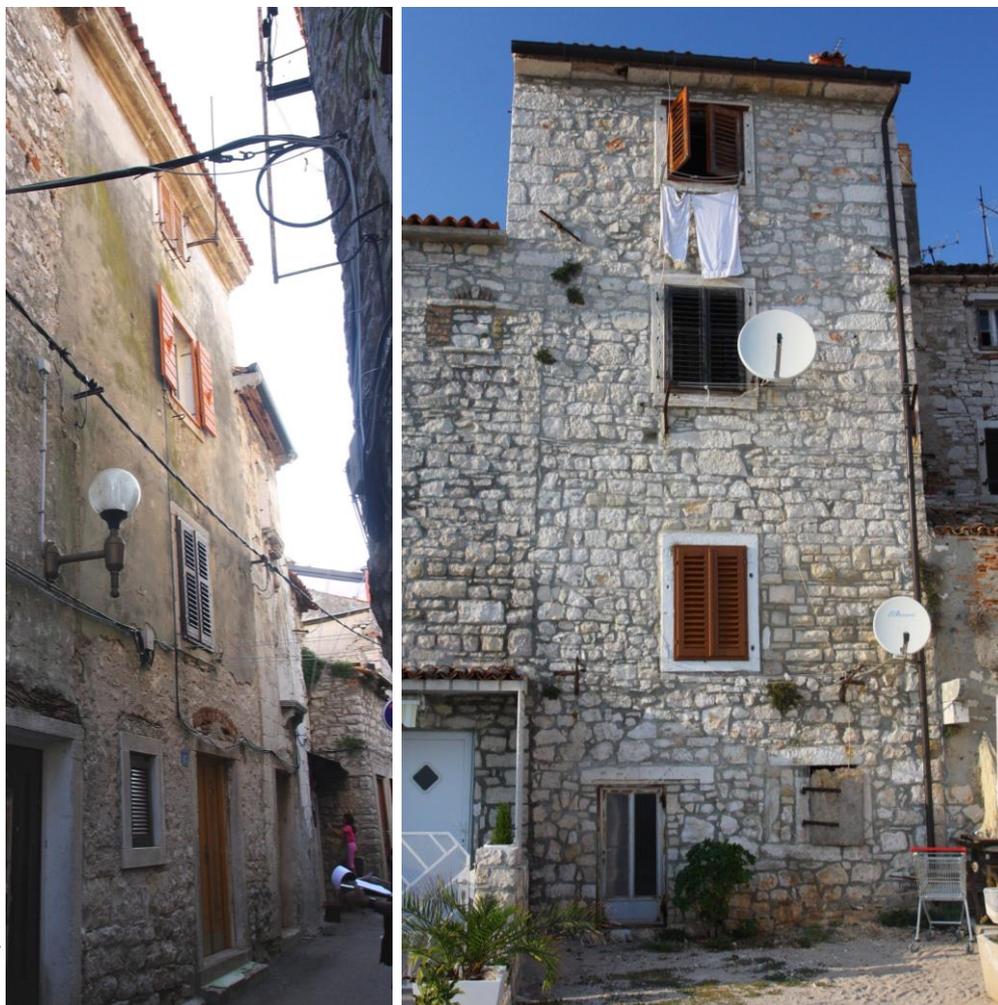
## Riječka ulica 17 (k. č. 2395)

*Sjeverno pročelje (desno) i  
južno pročelje (sasvim desno)*

<b>VRSTA:</b>	Kulturno dobro unutar zaštićene cjeline
<b>VRIJEME:</b>	15. stoljeće, s preoblikovanjima sjevernog pročelja u 19. i 20. stoljeću
<b>GRAĐEVNO STANJE:</b>	Dobro, nužna obnova pročelja
<b>VALORIZACIJA:</b>	Ambijentalna vrijednost
<b>SMJERNICE I UVJETI:</b>	Obnova građevine prema prethodno provedenim istražnim radovima, arhitektonskom snimku i projektu te smjernicama nadležnog konzervatorskog odjela. Obradu pročelja potrebno je provesti nanošenjem produžne žbuke „na tanko“ prema smjernicama iz općih Mjera zaštite ove dokumentacije.

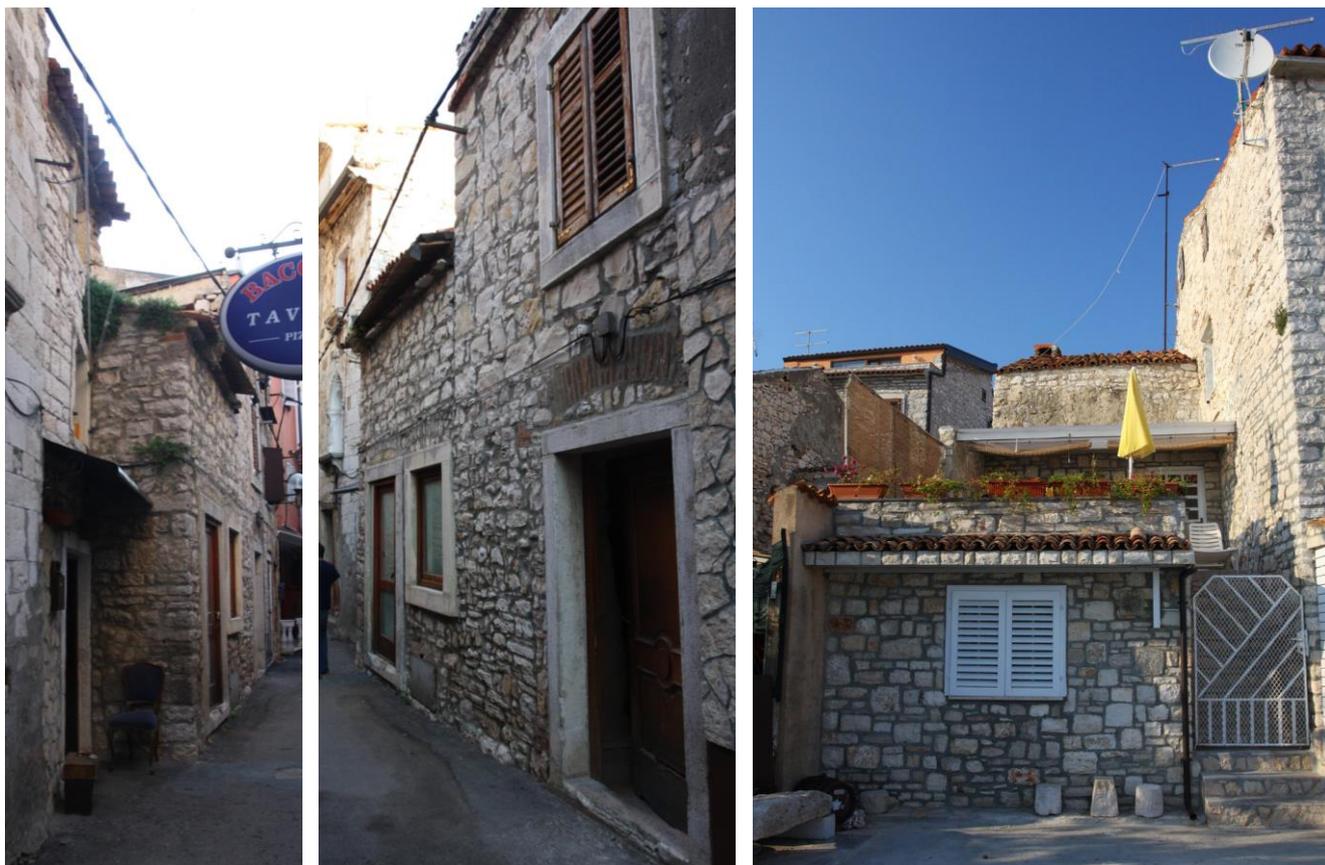
### Riječka ulica 21 (k. č. 2392, 2393/1 i 2393/2)

Ugrađena stambena građevina nepravilnog je tlocrta, zidana lomljenim i priklesanim kamenom. Istočni dio građevine je dvokatni, a zapadni jednokatni. Zapadni dio sjevernim pročeljem ulazi u koridor ulice. Dvostrešni krovovi pokriveni su kupom kanalicom. U južnom dijelu čestice izvedena je prizemna dogradnja s krovnom terasom. Građevina je najvećim dijelom zapuštena i u lošem stanju.

*Sjeverno pročelje – pogled sa istoka (lijevo) i sa zapada (sredina); južno pročelje (desno)*

VRSTA:	Kulturno dobro unutar zaštićene cjeline
VRIJEME:	19./20. stoljeće, na ostacima ranije građevine, s brojnim kasnijim preoblikovanjima
GRAĐEVNO STANJE:	Dobro, nužna obnova pročelja
VALORIZACIJA:	Ambijentalna vrijednost, volumenom nije uklopljena u ambijent
SMJERNICE I UVJETI:	Preoblikovanje volumenskih gabarita građevine višestupanjskim usklađivanjem projekta s uvjetima nadležnog konzervatorskog odjela. Završnu obradu pročelja provesti nanošenjem produžne žbuke „na tanko“ prema smjernicama iz općih Mjera zaštite ove dokumentacije.

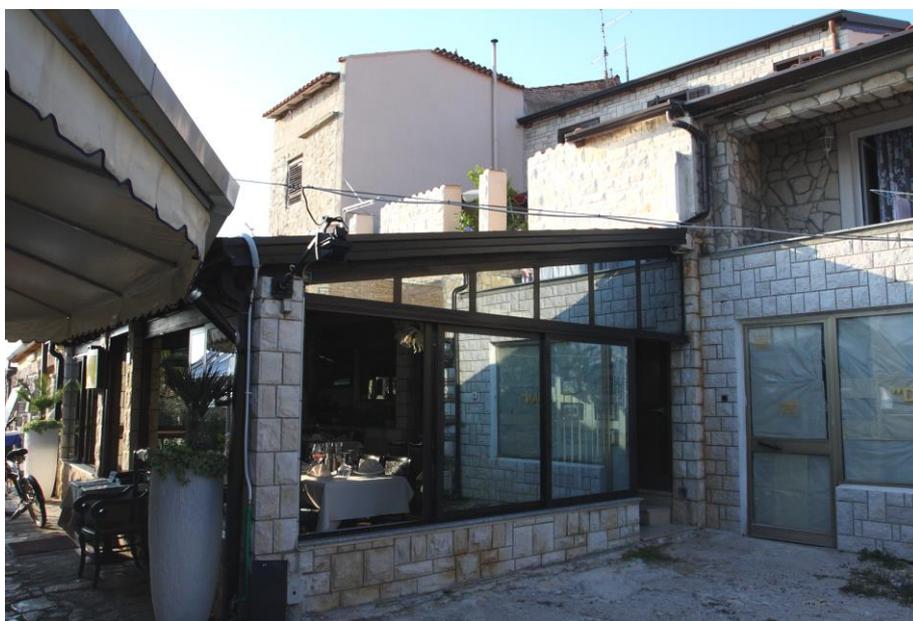
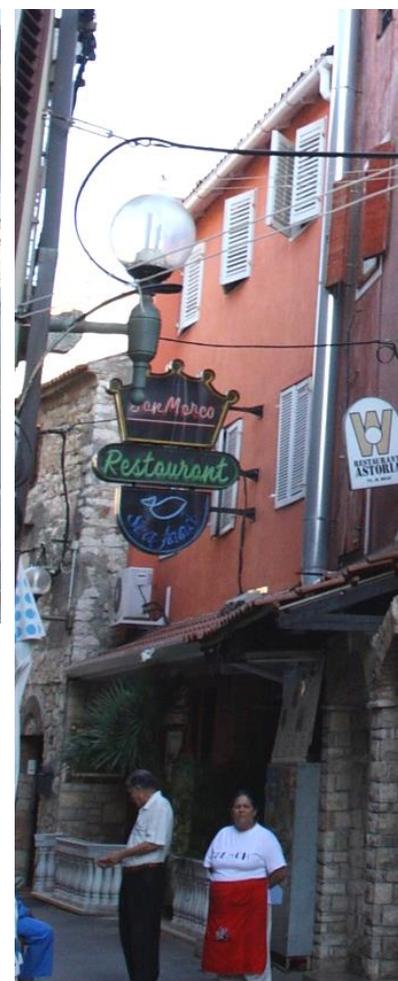
## Riječka ulica 25 (k. č. 2390)

Ugrađena stambeno-poslovna dvokatnica pravokutnog je tlocrta, sa stambenim katovima i poslovnim prizemljem. Sjeverno, ulično pročelje žbukano je i rastvoreno izlozima i vratima prizemlja te s po tri jednostavna prozora svakog kata. Iznad prizemlja je izvedena posve neprimjerena streha, a pročelje je od ulice odvojeno betonskom balustradom. Južno pročelje obloženo je kamenim pločicama i rastvoreno jednostavnim prozorima. Uz južni zid podignuta je prizemna dogradnja sa započetim katom, a južno od dogradnje ograđen je, natkriven i ostakljen dio javne prometne površine (obale) i pripojen restoranu. Dvostrešni krov nad glavnim volumenom, sa strehama prema ulici, pokriven je kupom kanalicom.

*Sjeverno pročelje (desno) i pogled s jugoistoka (gore)*

VRSTA:	Kulturno dobro unutar zaštićene cjeline
VRIJEME:	20. stoljeće, na ostacima ranije građevine, s kasnijim preoblikovanjima i dogradnjama
GRAĐEVNO STANJE:	Dobro, nužna obnova pročelja
VALORIZACIJA:	Ambijentalna vrijednost, dijelom nije uklopljena u ambijent
SMJERNICE I UVJETI:	Uklanjanje južne, ostakljene terase i prizemne dogradnje, uklanjanje balustrade ispred sjevernog pročelja, uklanjanje nadstrešnice, klima-uređaja i neprimjerenog svjetlosnog reklamnog panoa na sjevernom pročelju i preoblikovanje oba pročelja osnovnog volumena građevine u skladu s provedenim istražnim radovima, arhitektonskom snimku te projektnoj dokumentaciji koja će se izraditi u suradnji i u skladu s posebnim uvjetima nadležnog konzervatorskog odjela. Obradu pročelja provesti nanošenjem produžne žbuke „na tanko“ prema smjernicama iz općih Mjera zaštite ove dokumentacije.

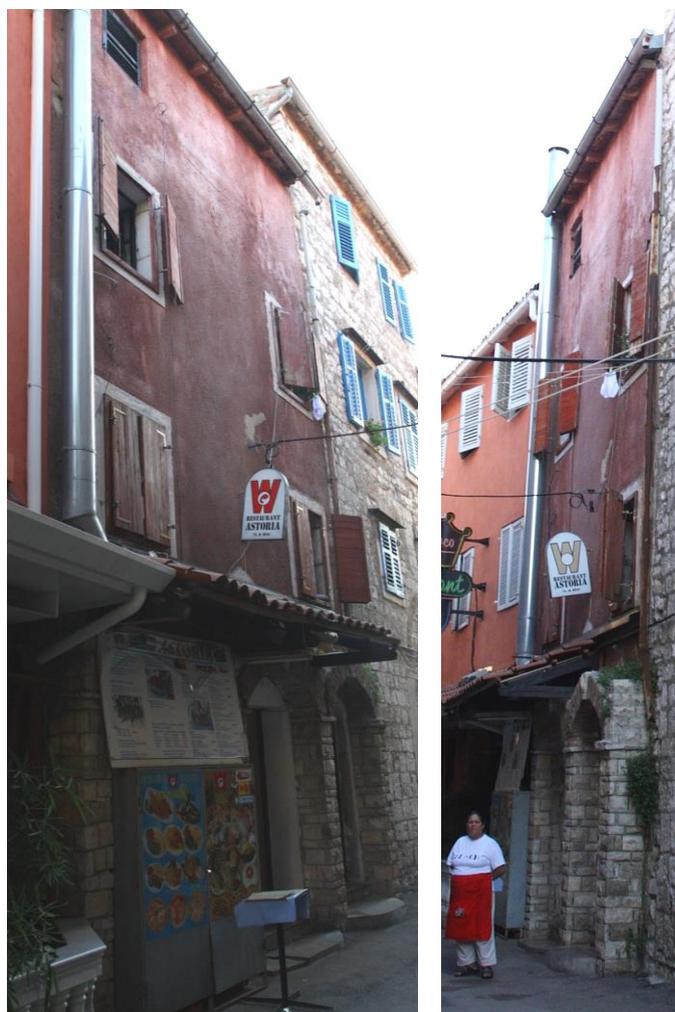
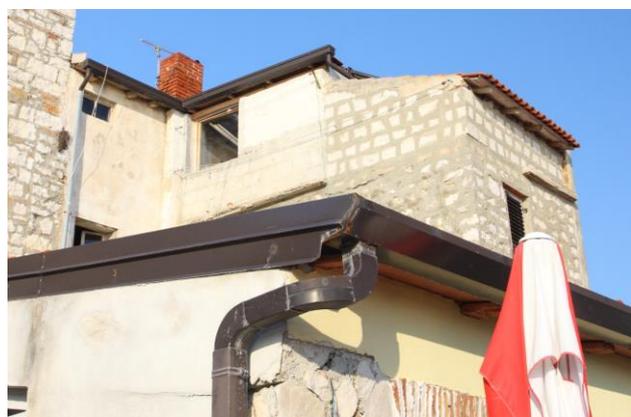
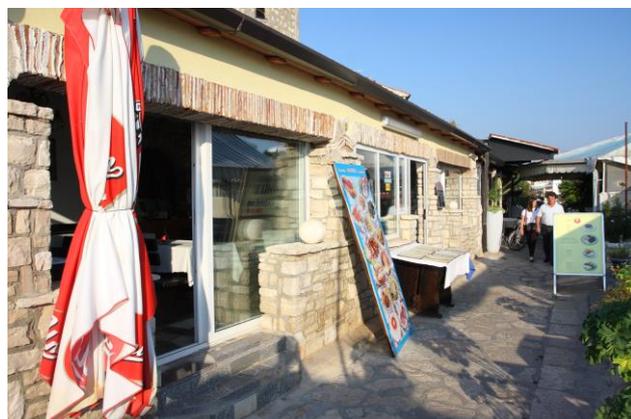
### Riječka ulica 27 (k. č. 2389)

*Sjeverno pročelje (lijevo i sasvim lijevo), dio južnog pročelja (sasvim gore) i zazidana javna prometna površina južno od građevine (gore)*

**VRSTA:** Kulturno dobro unutar zaštićene cjeline  
**VRIJEME:** 15. stoljeće, s kasnijim preoblikovanjima i dogradnjama  
**GRAĐEVNO STANJE:** Dobro, nužna obnova pročelja  
**VALORIZACIJA:** Ambijentalna vrijednost  
**SMJERNICE I UVJETI:** Uklanjanje južnog dijela građevine i mogućnost interpolacije te preoblikovanje sjevernog pročelja u skladu s provedenim istražnim radovima, arhitektonskom snimku te projektnoj dokumentaciji koja će se izraditi u suradnji i u skladu s posebnim uvjetima nadležnog konzervatorskog odjela.

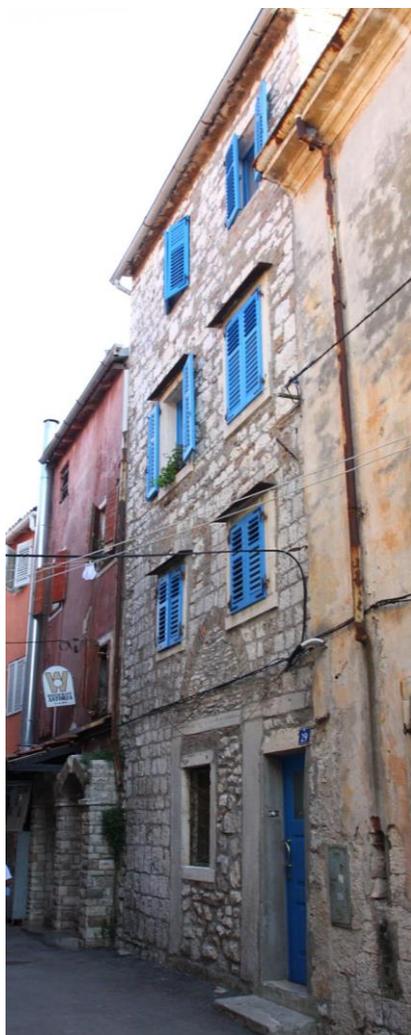
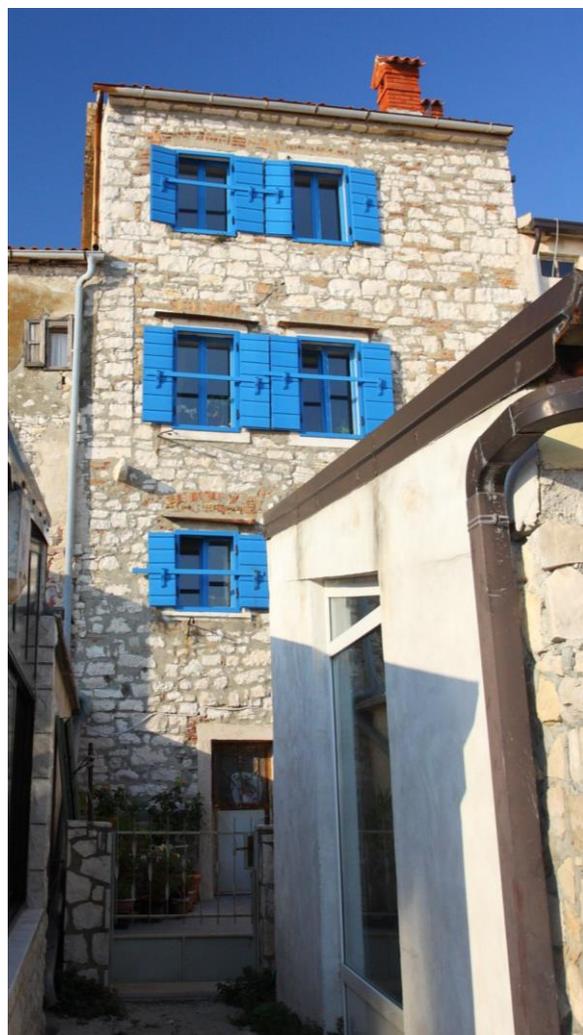
### Riječka ulica 29 (k. č. 2388)

*Sjeverno pročelje (desno)  
i južno pročelje (sasvim  
desno)*

- VRSTA:** Kulturno dobro unutar zaštićene cjeline  
**VRIJEME:** 15. stoljeće, s kasnijim preoblikovanjima  
**GRAĐEVNO STANJE:** Dobro, nužna obnova pročelja  
**VALORIZACIJA:** Ambijentalna vrijednost  
**SMJERNICE I UVJETI:** Obnova pročelja prema prethodno provedenim istraživanjima i arhitektonskom snimku, koji će biti sastavni dio projekta, prema posebnim uvjetima nadležnog konzervatorskog odjela.

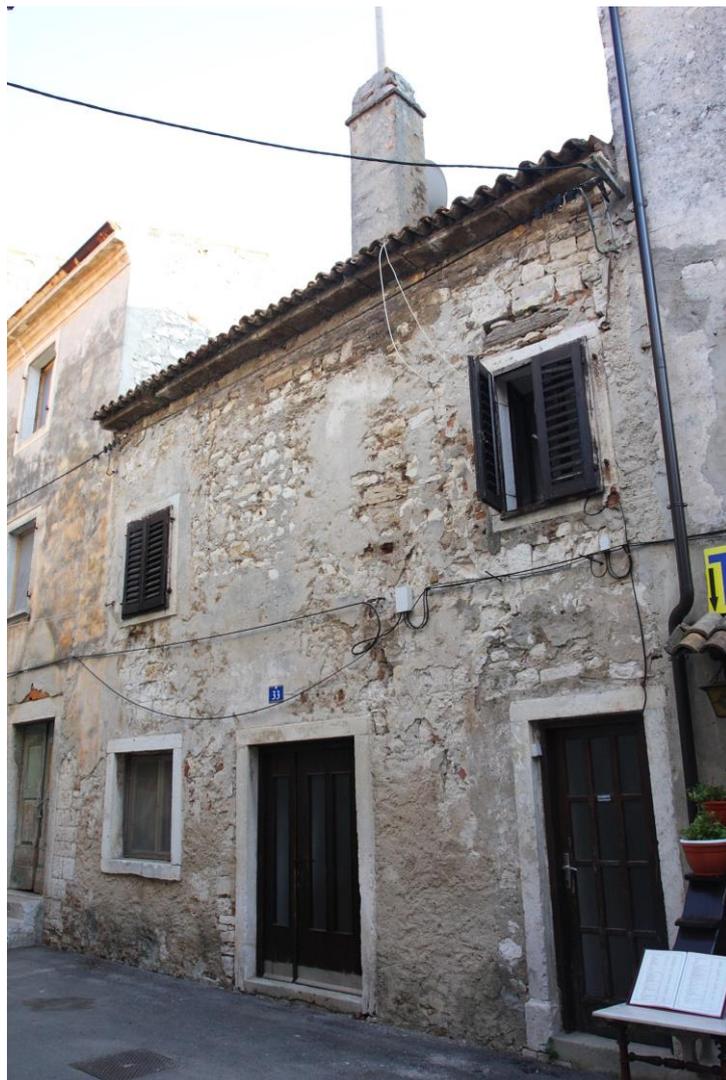
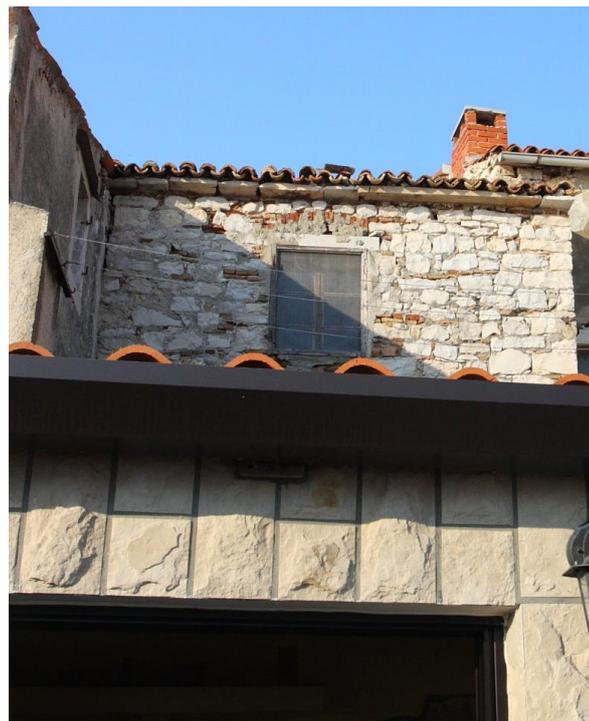
### Riječka ulica 33 (k. č. 2386/1 i 2386/2)

*Sjeverno pročelje (lijevo) i dio južnog pročelja (gore)*

VRSTA:	Kulturno dobro unutar zaštićene cjeline
VRIJEME:	15. stoljeće, s kasnijim preoblikovanjima
GRAĐEVNO STANJE:	Dobro, nužna obnova pročelja
VALORIZACIJA:	Ambijentalna vrijednost
SMJERNICE I UVJETI:	Obnova pročelja prema prethodno provedenim istražnim radovima, arhitektonskom snimku i projektu te smjernicama nadležnog konzervatorskog odjela. Obradu pročelja potrebno je provesti nanošenjem produžne žbuke „na tanko“ prema smjernicama iz općih Mjera zaštite ove dokumentacije.

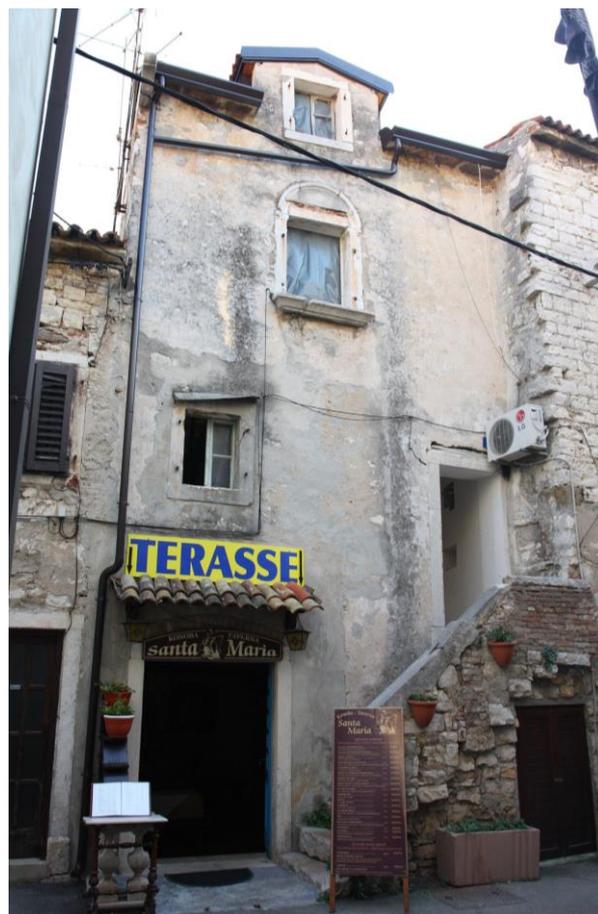
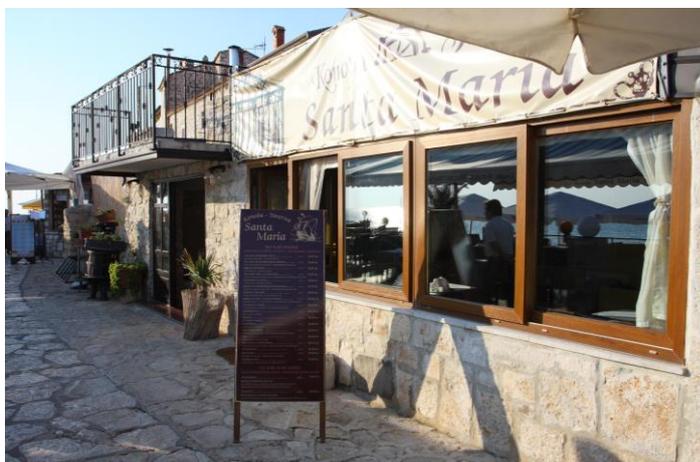
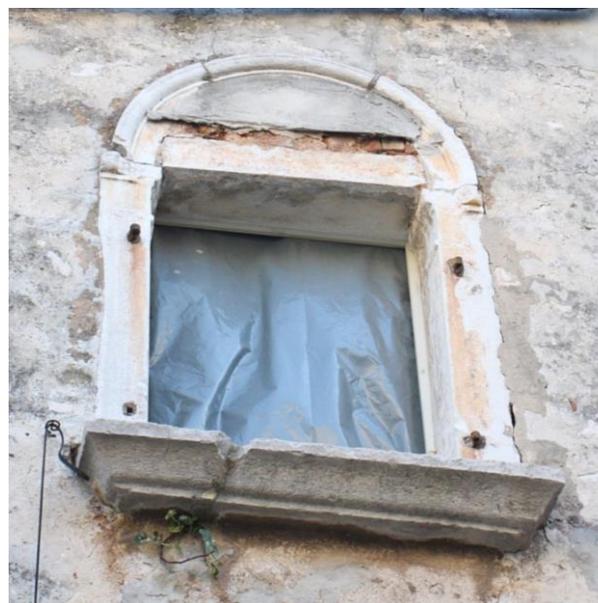
### Riječka ulica 35 (k. č. 2385)

Ugrađena stambeno-poslovna dvokatnica s visokim potkrovljem, nepravilnog tlocrta, zidana je kamenom, s drvenim međukatnim konstrukcijama. Prizemlje je poslovno a katovi stambeni. Na žbukanom sjevernom, uličnom pročelju nalaze se dvojna vrata prizemlja, vrata i prozor prvog kata, te po jedan prozor drugog kata i potkrovlja. Vrata prvog kata dostupna su preko otvorenog vanjskog kamenog stubišta s podestom prislonjenog uz pročelje. Prozor drugog kata je u renesansnom profiliranom kamenom okviru s polukružnim nadvojem i umetnutim jednostavnim horizontalnim nadprozornikom, te profiliranom kamenom klupčicom. Dvostrešni krov s belvederom na sjevernoj strani, sa strehama prema sjeveru i jugu, pokriven je kupom kanalicom. Uz južni zid ograđen je, natkriven i ostakljen dio javne prometne površine (obale) i pripojen restoranu.

*Sjeverno pročelje (desno gore) i prozor drugog kata (desno);  
zazidane terase južno od građevine (gore)*

**VRSTA:** Kulturno dobro unutar zaštićene cjeline  
**VRIJEME:** 15./16. stoljeće, s kasnijim preoblikovanjima  
**GRAĐEVNO STANJE:** Dobro  
**VALORIZACIJA:** Ambijentalna vrijednost  
**SMJERNICE I UVJETI:** Uklanjanje ostakljene terase južno od građevine i rekonstrukcija građevine prema prethodno provednim istražnim radovima, arhitektonskom snimku i projektu te smjernicama nadležnog konzervatorskog odjela. Obradu pročelja potrebno je provesti nanošenjem produžne žbuke „na tanko“ prema smjernicama iz općih Mjera zaštite ove dokumentacije.

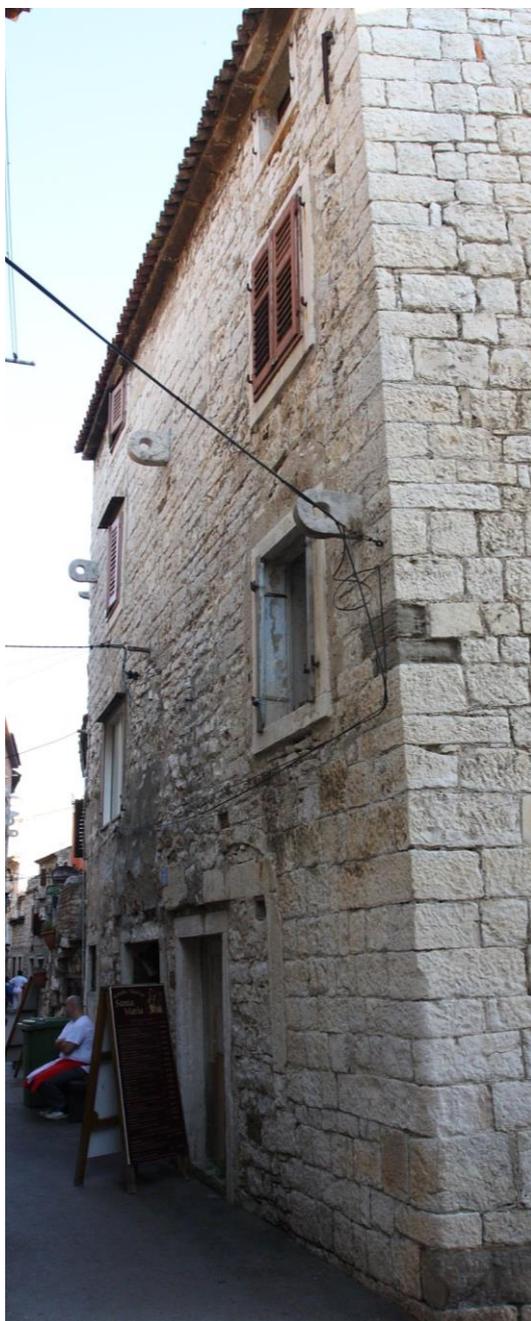
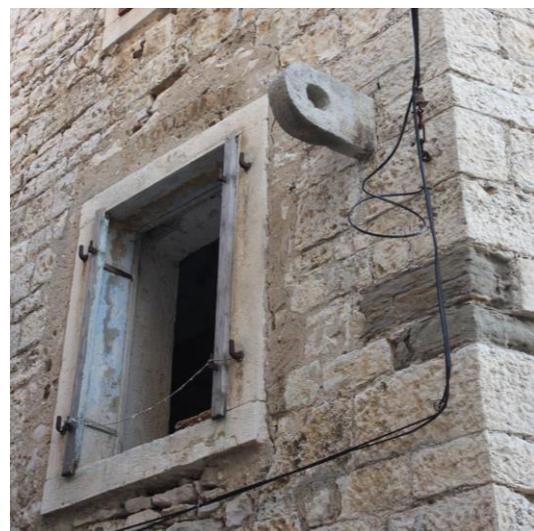
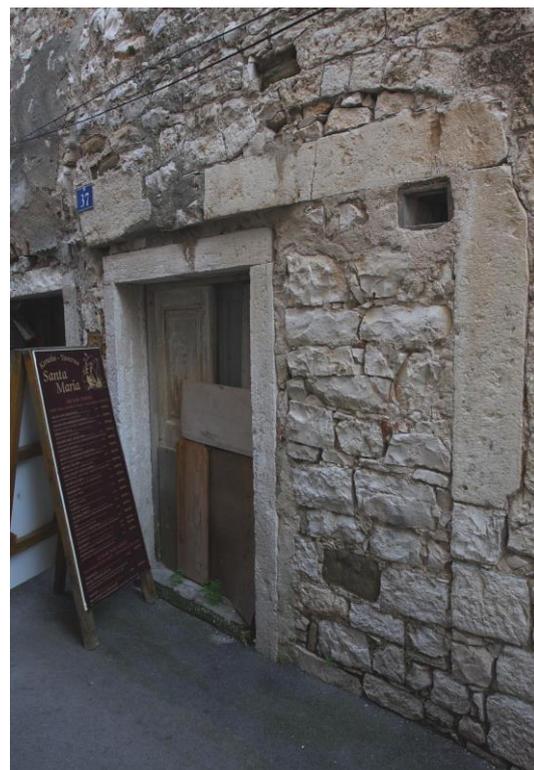
### Riječka ulica 37 (k. č. 2383 i 2384)

*Sjeverno pročelje  
(desno), portal  
prizemlja (sasvim  
desno dolje) i detalj  
prvog kata (sasvim  
desno gore)*

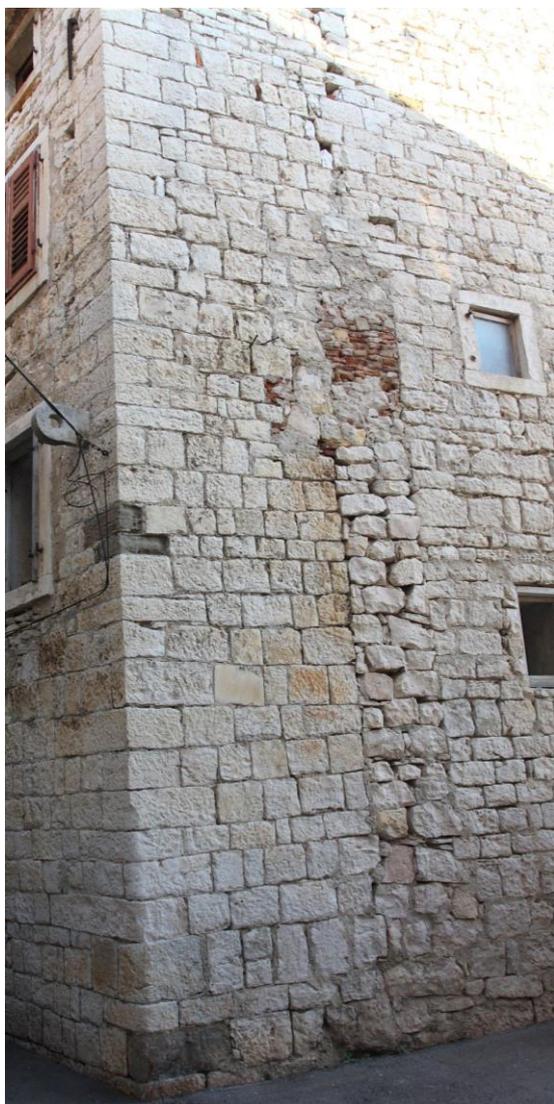
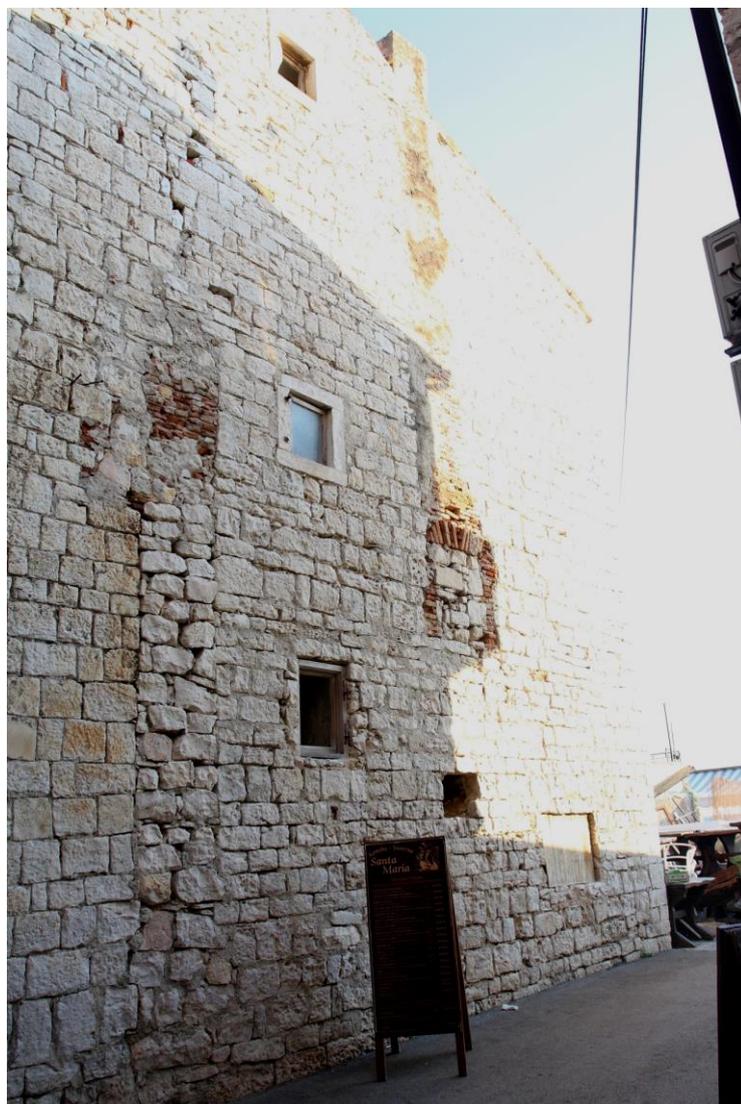
Na zapadnom, zabatnom pročelju, orijentiranom prema prilazu, nalazi se nekoliko manjih prozora te zazidano ognjište u visini prvog kata koje je vjerojatno bilo konzolno istaknuto. Oko 2 metra od sjeverozapadnog ugla, u visini prizemlja i prvog kata, vidljiv je trag zida koji je vjerojatno bio dio gradskog obrambenog sustava i koji je u fragmentima sačuvan u unutrašnjosti većine kuća južne strane Riječke ulice.

*Sjeverozapadni ugao (lijevo) i zapadno pročelje (desno)*
