# **KULTURNO-POVIJESNA URBANISTIČKA CJELINA GRADA UMAGA**

## ***KONZERVATORSKA DOKUMENTACIJA***

*Zagreb, 2012.*

## VII. KATALOG I ANALIZA STANJA SVIH GRAĐEVINA PO GRADSKIM BLOKOVIMA S POJEDINAČNIM MJERAMA ZAŠTITE

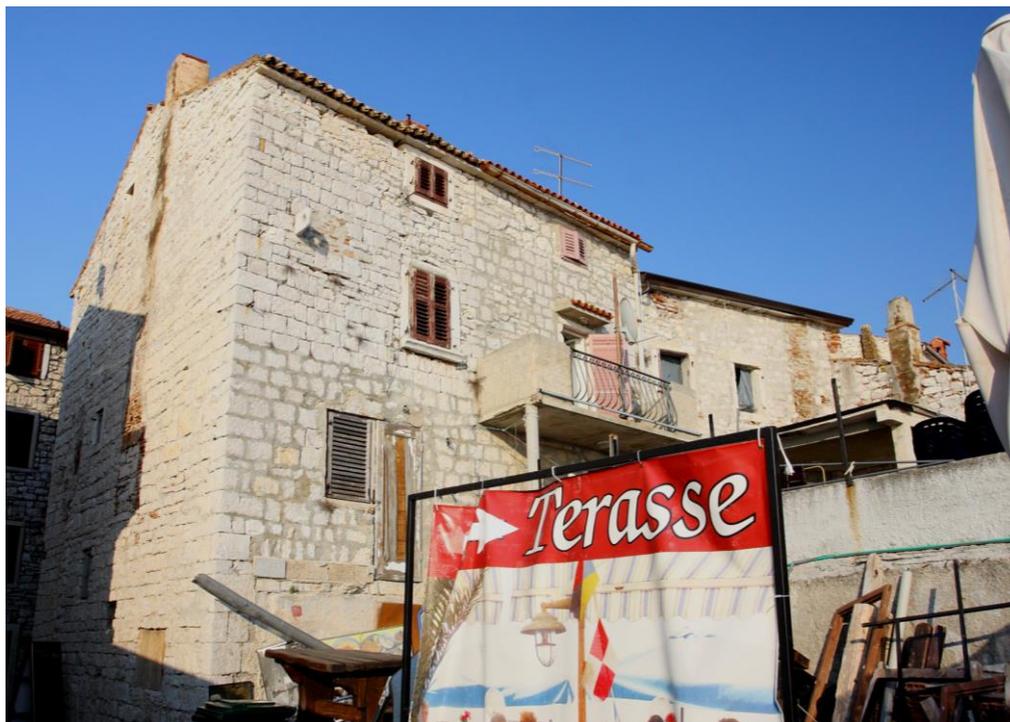
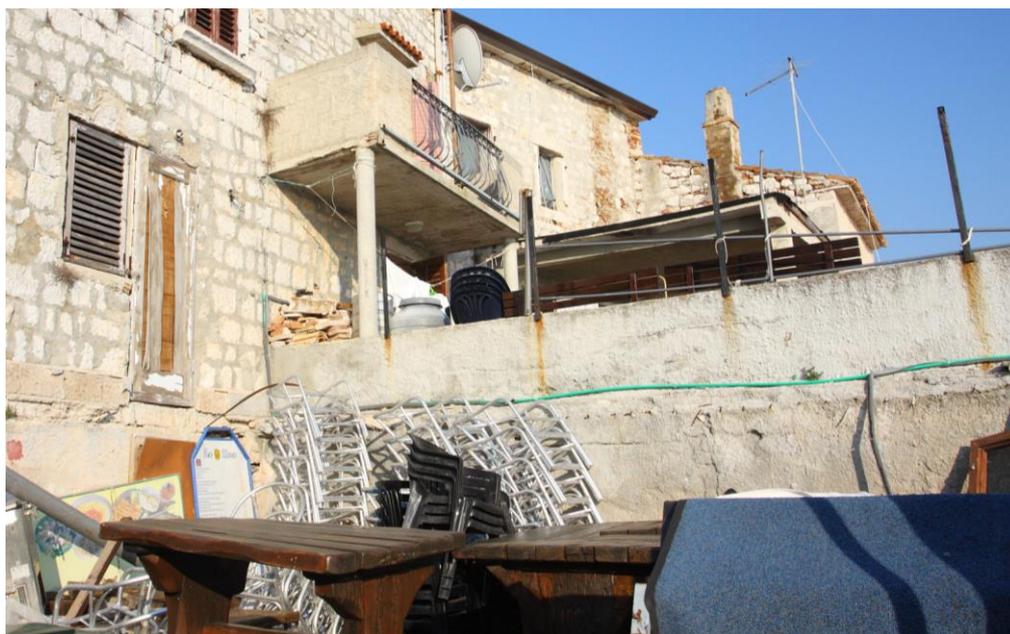
Na južnom, obalnom pročelju, ispresjecanom brojnim zazidavanjima i prezidavanjima, u visini drugog kata sačuvan je prozor s profiliranom kamenom klupčicom i kamena konzola s otvorom. Na pročelju su recentno izvedeni neprimjereni otvori, balkon drugog kata na stupovima, streha nad balkonskim vratima i druge neprimjerene intervencije. Dvostrešni krov sa stregma prema sjeveru i jugu pokriven je kupom kanalicom. Uz istočnu polovinu južnog zida dograđena je betonska poslovno-gospodarska prizemnica pravokutnog tlocrta s krovnom terasom. Zapadno od dogradnje, uz rub prilaza i gradske obale, nalazi se deponija građevinskog materijala, glomaznog otpada i odbačenog restoranskog inventara.

*Pogled s jugozapada  
(gore) i dogradnja uz  
južno pročelje (dolje)*

- VRSTA:** Kulturno dobro unutar zaštićene cjeline
- VRIJEME:** 16. stoljeće, s kasnijim preoblikovanjima
- GRAĐEVNO STANJE:** Dobro, nužna obnova pročelja
- VALORIZACIJA:** Ambijentalna vrijednost
- SMJERNICE I UVJETI:** Uklanjanje prizemne dogradnje i ostakljene terase južno od građevine, uklanjanje deponije građevinskog materijala, glomaznog otpada i restoranskog inventara te neprimjerenih reklamnih sadržaja jugozapadno uz građevinu, uklanjanje balkona na stupovima i nadstrešnice balkonskih vrata južnog pročelja, uklanjanje klima uređaja sa sjeveroistočnog ugla i rekonstrukcija građevine s preoblikovanjem pročelja prema prethodno provedenim istražnim radovima, arhitektonskom snimku i projektu te smjernicama nadležnog konzervatorskog odjela. Obradu pročelja potrebno je provesti nanošenjem produžne žbuke „na tanko“ prema smjernicama iz općih Mjera zaštite ove dokumentacije.

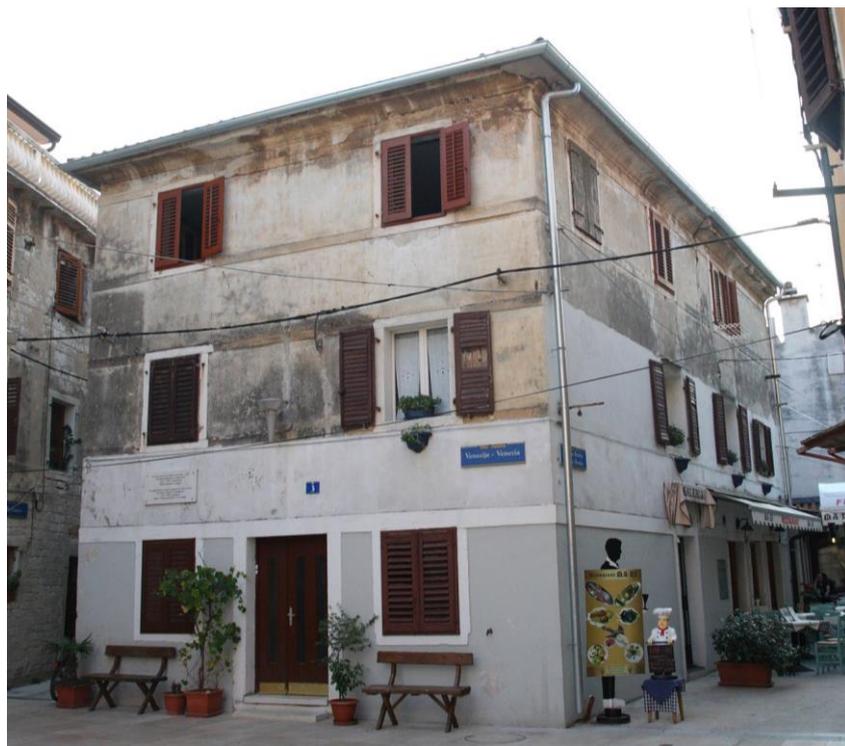
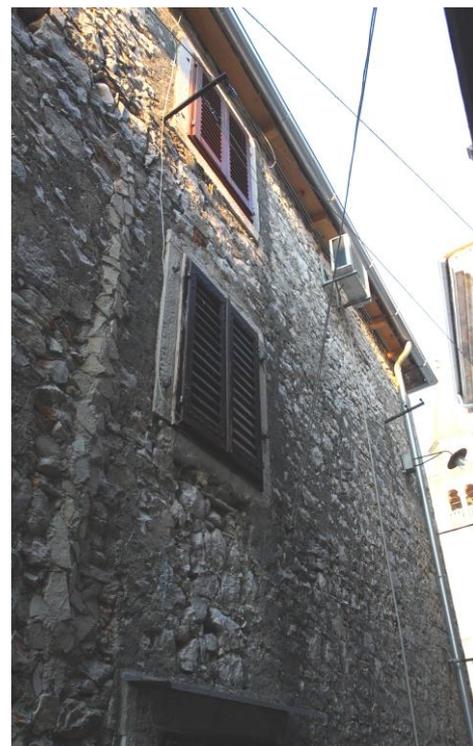
### Trg Venecije 3 i Ulica Marina Bemba 1 (k. č. 2419)

*Istočno i sjeverno pročelje (lijevo) i dio južnog pročelja (desno)*

<b>VRSTA:</b>	Kulturno dobro unutar zaštićene cjeline
<b>VRIJEME:</b>	19./20. stoljeće, na ostacima ranije građevine
<b>GRAĐEVNO STANJE:</b>	Dobro, nužna obnova pročelja
<b>VALORIZACIJA:</b>	Ambijentalna vrijednost
<b>SMJERNICE I UVJETI:</b>	Preoblikovanje i obnova pročelja uključivo uklanjanje klima uređaja na južnom pročelju, prema prethodno provedenim istražnim radovima, arhitektonskom snimku i projektu te smjernicama nadležnog konzervatorskog odjela. Obradu pročelja potrebno je provesti nanošenjem produžne žbuke „na tanko“ prema smjernicama iz općih Mjera zaštite ove dokumentacije.

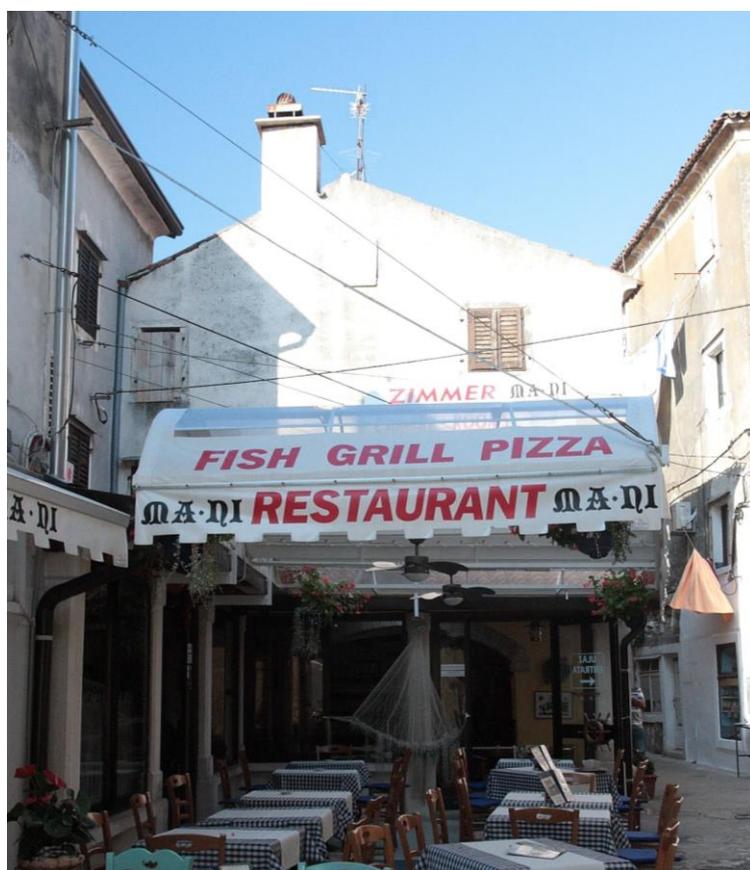
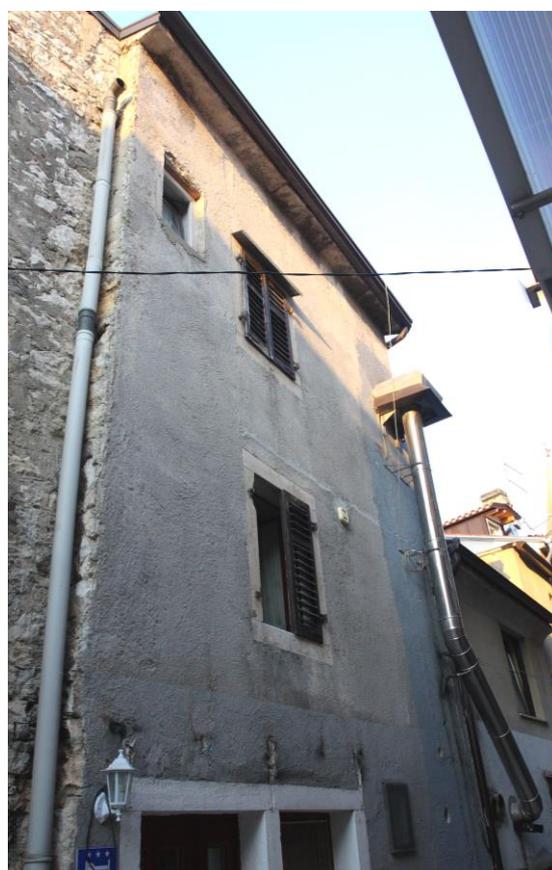
### Ulica Marina Bemba 3 (k. č. 2418)

Dvodijelna ugrađena poslovna građevina zidana kamenom, žbukanih pročelja, s drvenim međukatnim konstrukcijama. U prizemlju se nalazi restoran a na katovima apartmani. Zapadni dvokatni dio pravokutnog je tlocrta, s vratima i prozorom prizemlja i po jednim prozorom svakog kata na sjevernom pročelju, orijentiranom prema ulici Marina Bemba, te s dvojim vratima prizemlja, jednim prozorom prvog kata i dva prozora drugog kata na južnom pročelju, orijentiranom prema ulici Epifanio. Istočni jednokatni dio pravokutnog je tlocrta, s vratima i prozorom prizemlja i jednim prozorom kata na sjevernom pročelju, orijentiranom prema ulici Marina Bemba, te s vratima prizemlja i prozorom kata na južnom pročelju, orijentiranom prema ulici Epifanio. Krovovi su dvostrešni sa strehama prema sjeveru i jugu, pokriveni kupom kanalicom. Uz sjeverno pročelje, u prostoru izdvojenom iz koridora ulice Marina Bemba, izvedena je natkrivena terasa restorana.

*Terasa i dio sjevernog pročelja (lijevo) i južno pročelje (desno)*

VRSTA:	Kulturno dobro unutar zaštićene cjeline
VRIJEME:	19./20. stoljeće, na ostacima ranije građevine
GRAĐEVNO STANJE:	Dobro, nužna obnova pročelja
VALORIZACIJA:	Ambijentalna vrijednost
SMJERNICE I UVJETI:	Uklanjanje terase uz sjeverno pročelje, preoblikovanje i obnova pročelja uključivo uklanjanje improviziranog dimnjaka na južnom pročelju, prema provedenim istraživanjima, arhitektonskom snimku i projektu, u skladu sa smjernicama nadležnog konzervatorskog odjela. Obradu pročelja potrebno je provesti nanošenjem produžne žbuke „na tanko“ prema smjernicama iz općih Mjera zaštite ove dokumentacije.

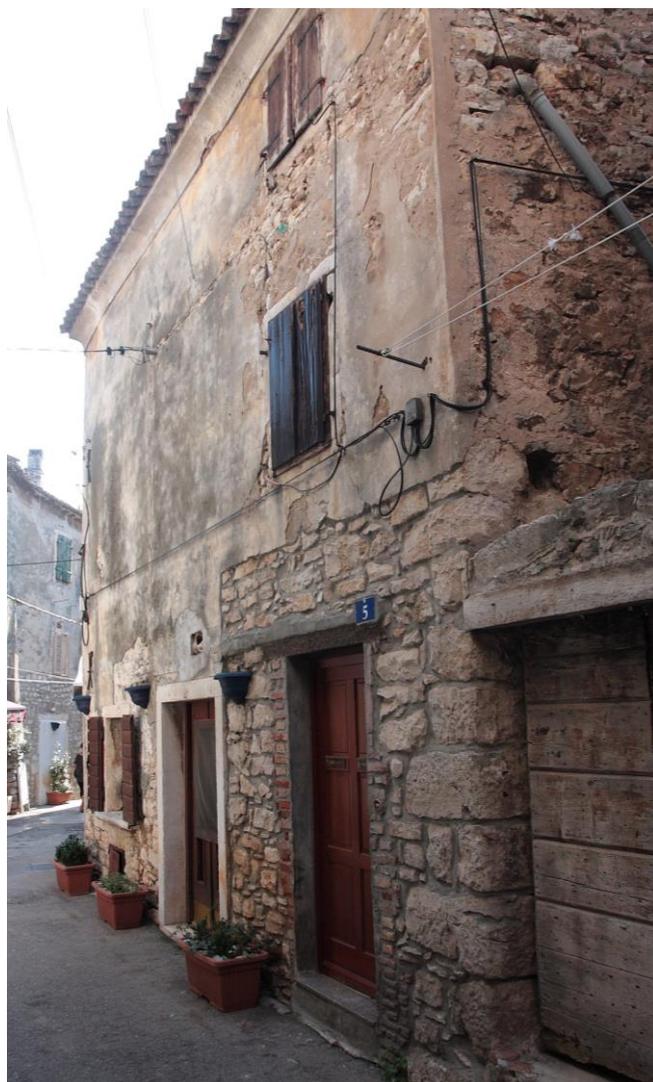
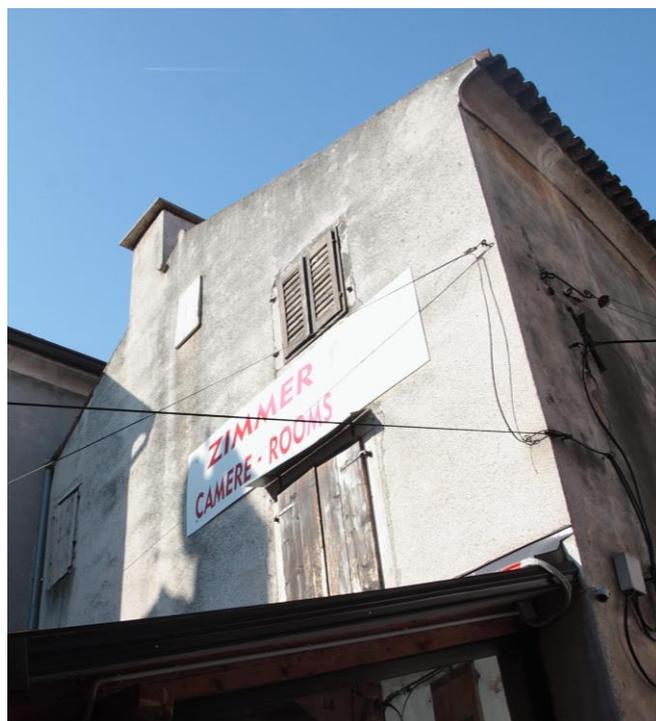
### Ulica Marina Bemba 5 (k. č. 2417)

*Sjeverno pročelje (lijevo) i istočno pročelje (gore)*

VRSTA:	Kulturno dobro unutar zaštićene cjeline
VRIJEME:	17./18. stoljeće, vjerojatno na ostacima ranije građevine
GRAĐEVNO STANJE:	Dobro, nužna obnova pročelja
VALORIZACIJA:	Ambijentalna vrijednost
SMJERNICE I UVJETI:	Preoblikovanje pročelja i obnova građevine prema prethodno provedenim istražnim radovima, arhitektonskom snimku i projektu, u skladu sa smjernicama nadležnog konzervatorskog odjela. Obradu pročelja potrebno je provesti nanošenjem produžne žbuke „na tanko“ prema smjernicama iz općih Mjera zaštite ove dokumentacije.

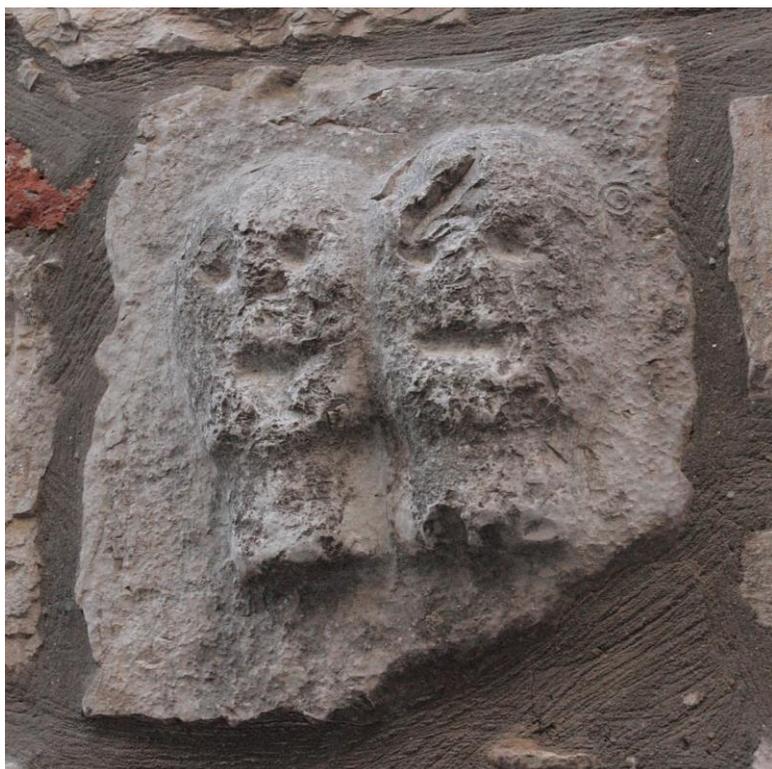
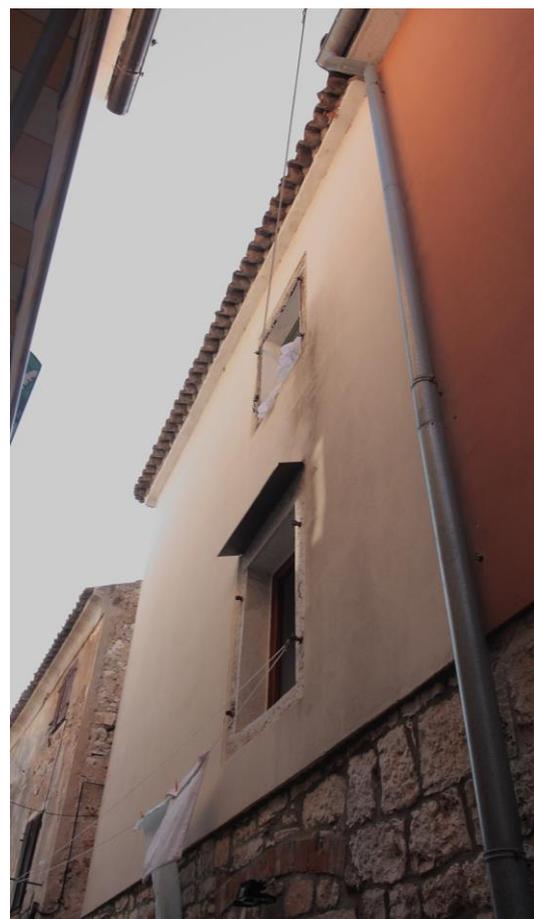
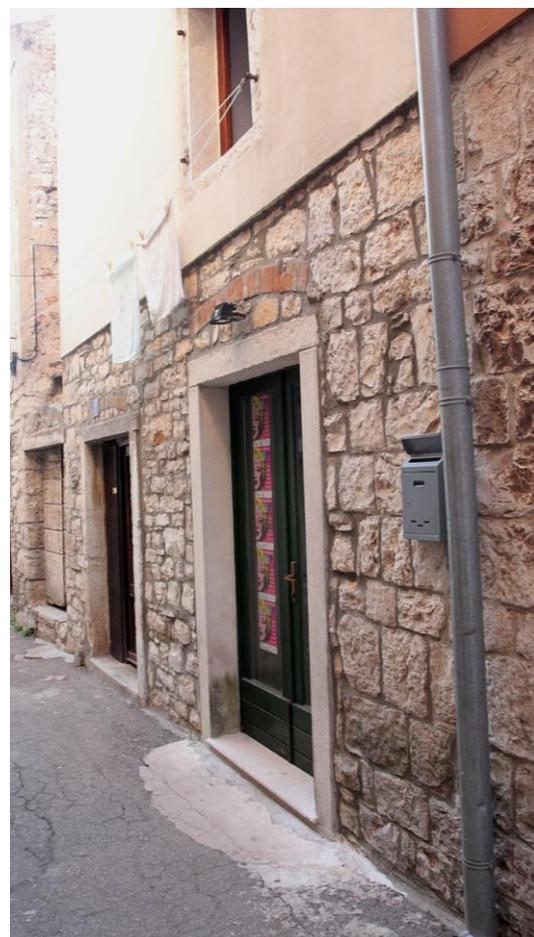
Stambeno-poslovna dvokatnica uz Ulicu Marina Bemba nepravilnog je tlocrta, zidana priklesanim kamenom, s drvenim međukatnim konstrukcijama. Prizemlje je poslovno a katovi stambeni. Sjeverno, ulično pročelje, žbukanih katova i neožbukanog prizemlja, rastvoreno je dvojim vratima prizemlja i po jednim prozorom svakog kata, sve u jednostavnim pravokutnim kamenim okvirima. Nad vratima su izvedeni rasteretni lukovi od opeke. U istočnom dijelu prizemlja u kamenom je bloku uklesan reljef dvije glave. Jednostrešni krov lomljen oko sjeveroistočnog ugla, sa strehama prema ulici i prilazu, pokriven je kupom kanalicom.

*Sjeverno pročelje (desno gore i dolje) i detalj pročelja (dolje)*

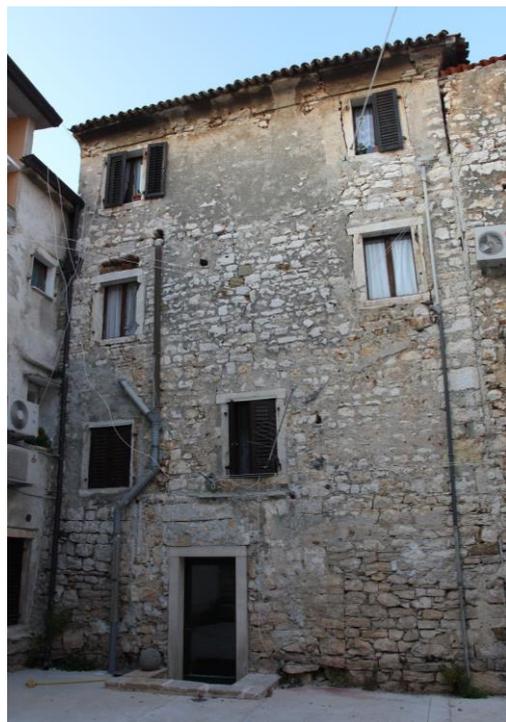
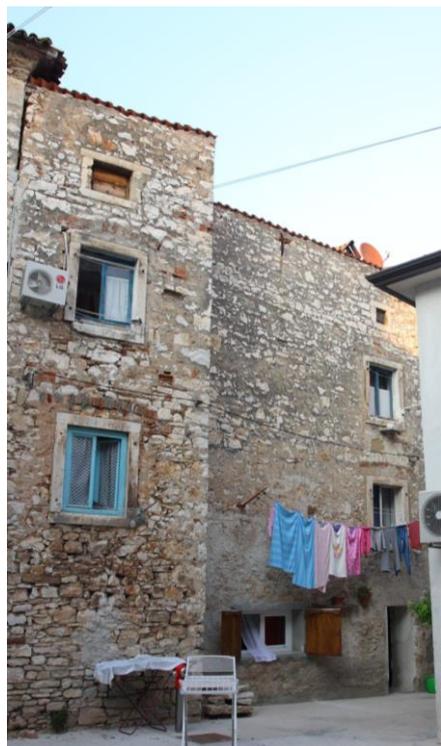
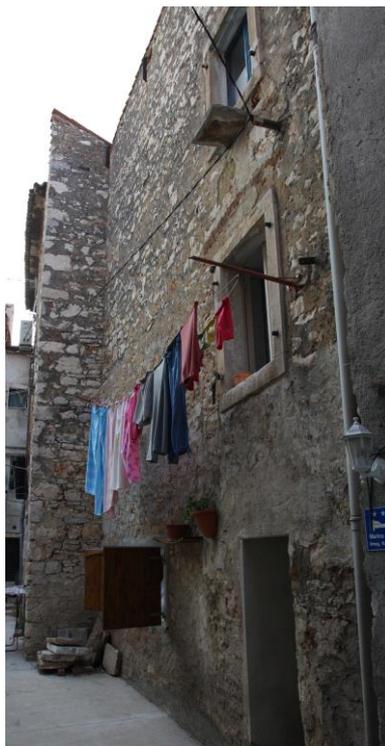
*Južno pročelje trokatnice (desno) i južno pročelje dvokatnice s visokim potkrovljem (dolje lijevo i desno)*

- VRSTA:** Kulturno dobro unutar zaštićene cjeline
- VRIJEME:** 17./18. stoljeće (dvokatnica), na ostacima ranije građevine, s recentnim preoblikovanjima u 19./20. stoljeću
- GRAĐEVNO STANJE:** Dobro, nužna obnova pročelja
- VALORIZACIJA:** Ambijentalna vrijednost
- SMJERNICE I UVJETI:** Preoblikovanje pročelja i obnova graditeljskog sklopa prema prethodno provedenim istražnim radovima, arhitektonskom snimku i projektu te smjernicama nadležnog konzervatorskog odjela. Obradu pročelja potrebno je provesti nanošenjem produžne žbuke „na tanko“ prema smjernicama iz općih Mjera zaštite ove dokumentacije.

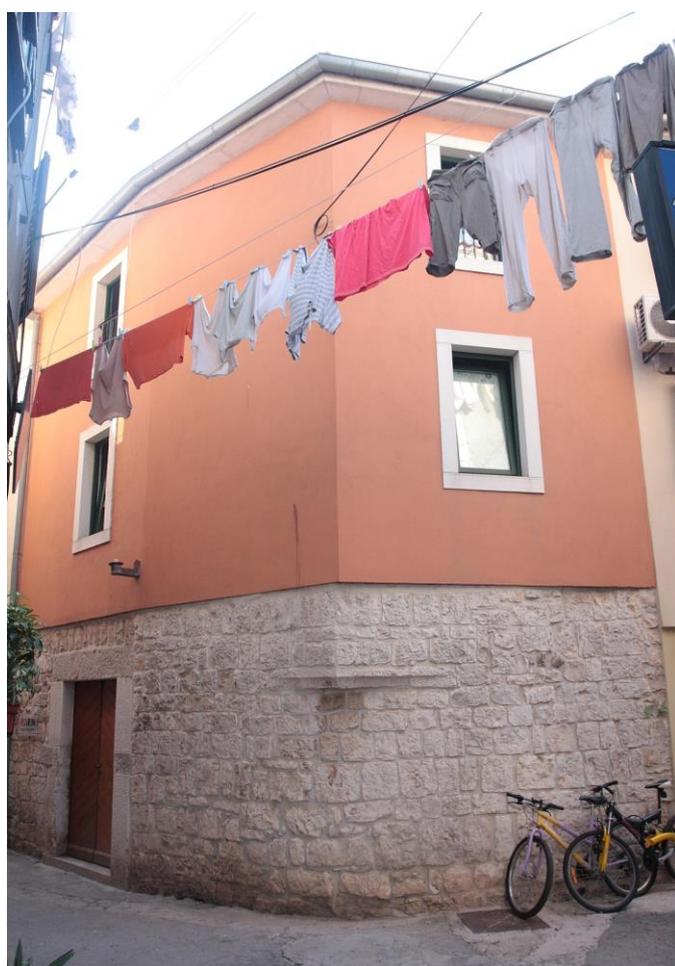
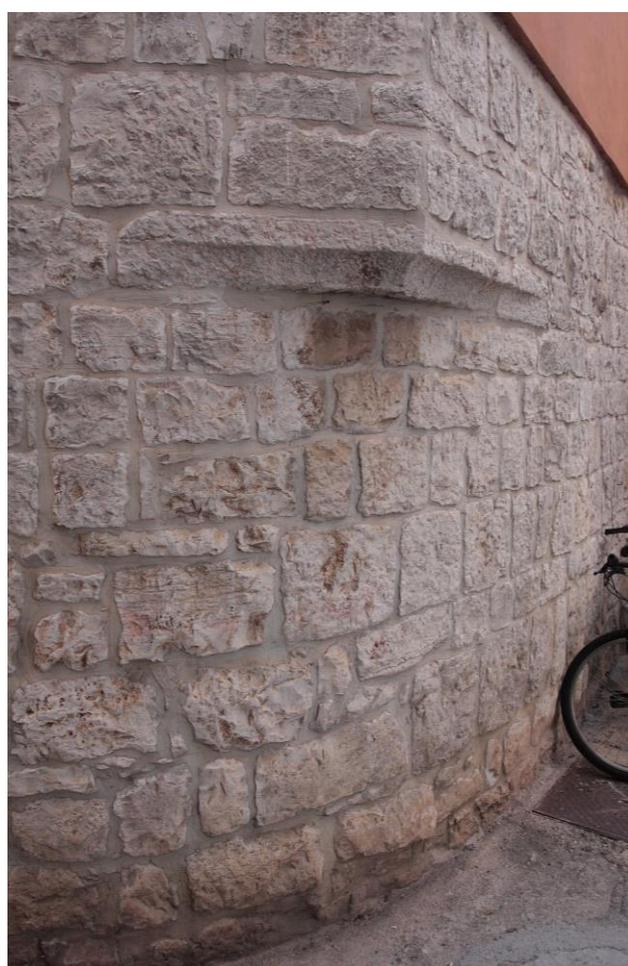
### Ulica Marina Bemba ?? (k. č. 2415/2)

*Ulično pročelje (lijevo) i detalj zaobljenog ugla u prizemlju (desno)*

VRSTA:	Kulturno dobro unutar zaštićene cjeline
URIJEME:	17./18. stoljeće (vanjski zid prizemlja), na ranijoj matrici te druga polovica 20. stoljeća (ostatak građevine)
GRAĐEVNO STANJE:	Dobro, nužna rekonstrukcija pročelja
VALORIZACIJA:	Ambijentalna vrijednost
SMJERNICE I UVJETI:	Preoblikovanje pročelja (vrste i boje žbuke) prema smjernicama nadležnog konzervatorskog odjela. Obradu pročelja potrebno je provesti nanošenjem produžne žbuke „na tanko“ prema smjernicama iz općih Mjera zaštite ove dokumentacije.

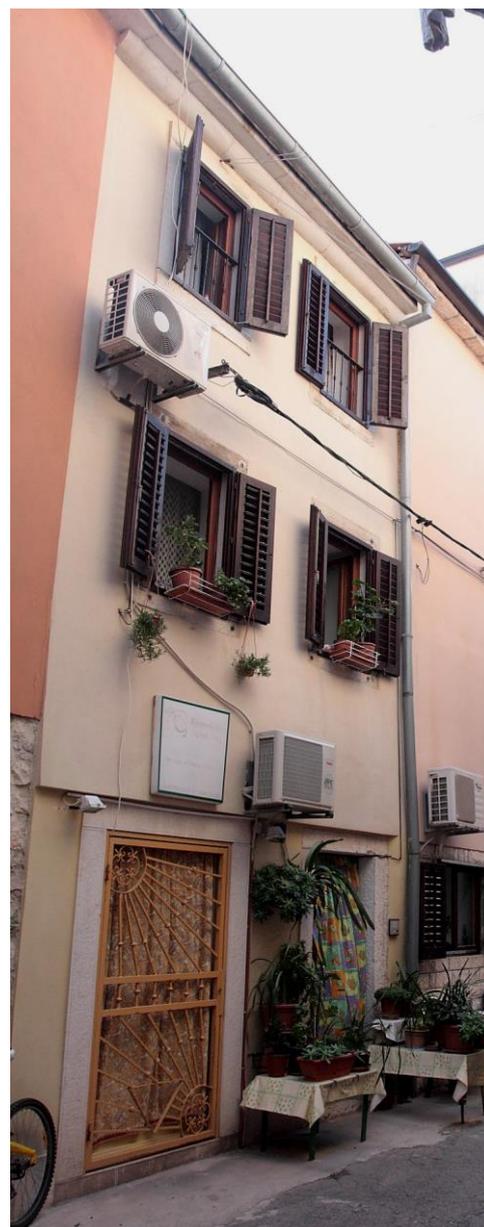
### Svodna ulica 1 (k. č. 2415/1)

*Zapadno pročelje*

**VRSTA:** Kulturno dobro unutar zaštićene cjeline  
**VRIJEME:** 17./18. stoljeće, na povijesnoj matrici, s kasnijim preoblikovanjima  
**GRAĐEVNO STANJE:** Dobro  
**VALORIZACIJA:** Ambijentalna vrijednost  
**SMJERNICE I UVJETI:** Uklanjanje vanjske jedinice klima uređaja, izmjena vrste žbuke i održavanje prema smjernicama nadležnog konzervatorskog odjela. Obradu pročelja potrebno je provesti nanošenjem produžne žbuke „na tanko“ prema smjernicama iz općih Mjera zaštite ove dokumentacije.

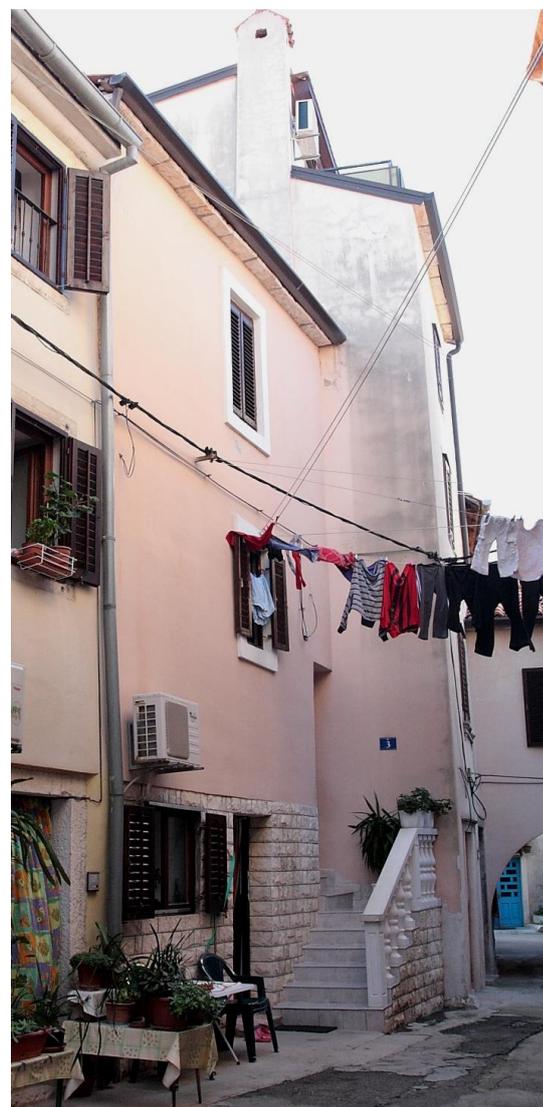
### **Svodna ulica 3 (k. č. 2414)**

*Zapadno pročelje*

**VRSTA:** Kulturno dobro unutar zaštićene cjeline  
**VRIJEME:** 17./18. Stoljeće, na ranijoj matrici s kasnijim preoblikovanjima  
**GRAĐEVNO STANJE:** Dobro  
**VALORIZACIJA:** Ambijentalna vrijednost  
**SMJERNICE I UVJETI:** Preoblikovanje uličnog pročelja i ograde stubišta i uklanjanje kamene obloge prizemlja prema smjernicama nadležnog konzervatorskog odjela. Obradu pročelja potrebno je provesti nanošenjem produžne žbuke „na tanko“ prema smjernicama iz općih Mjera zaštite ove dokumentacije.

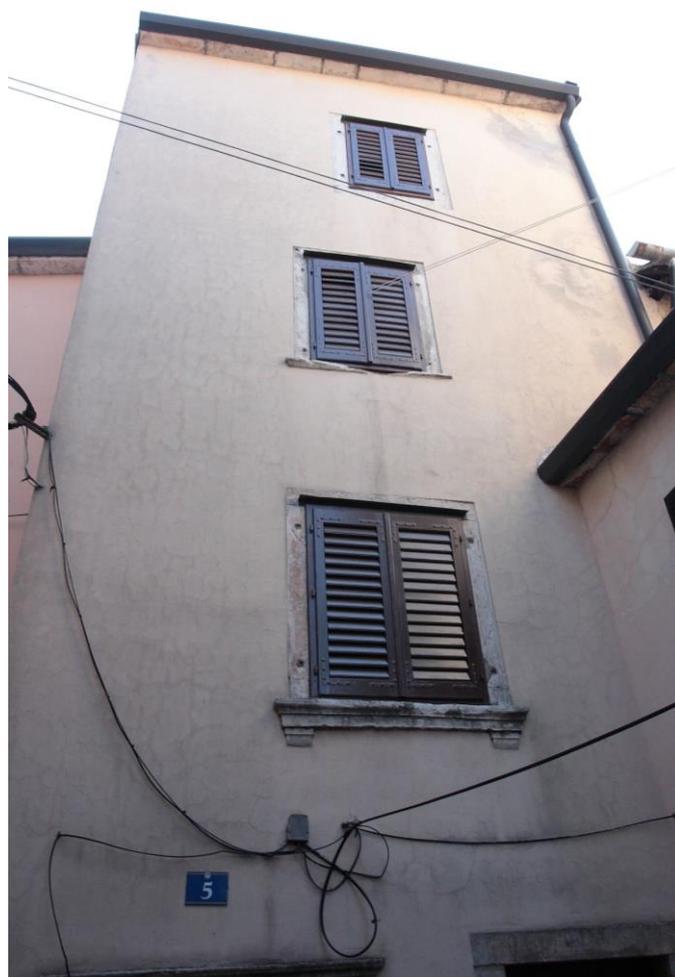
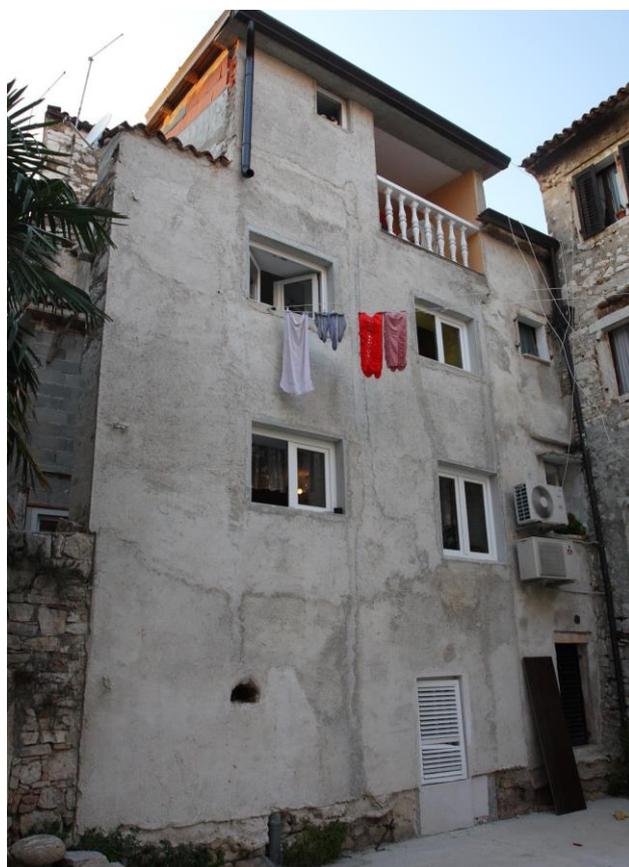
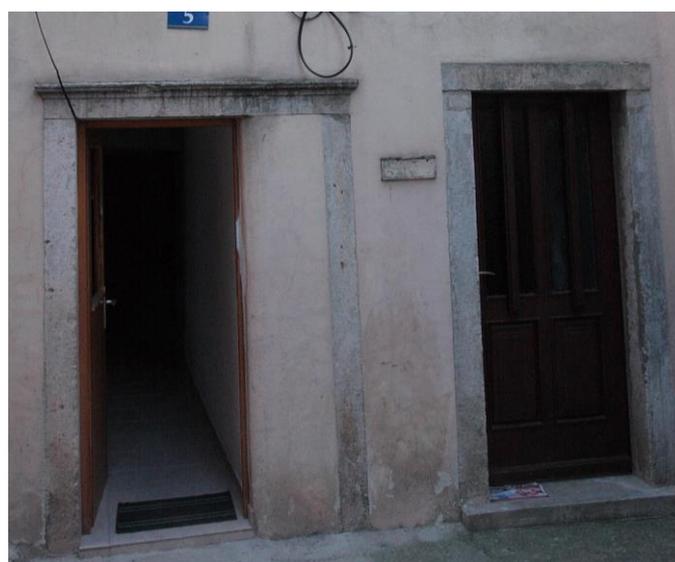
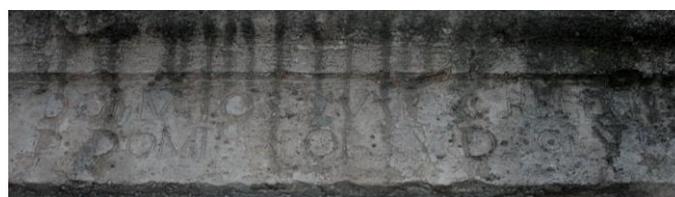
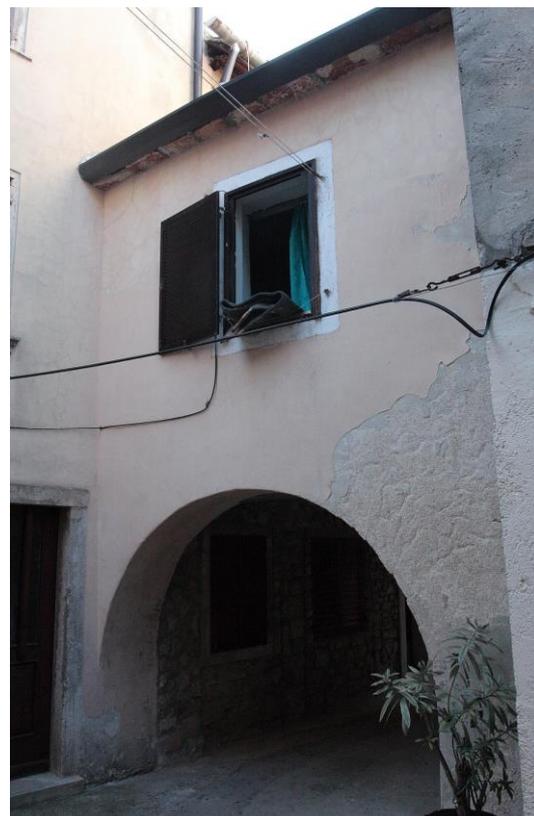
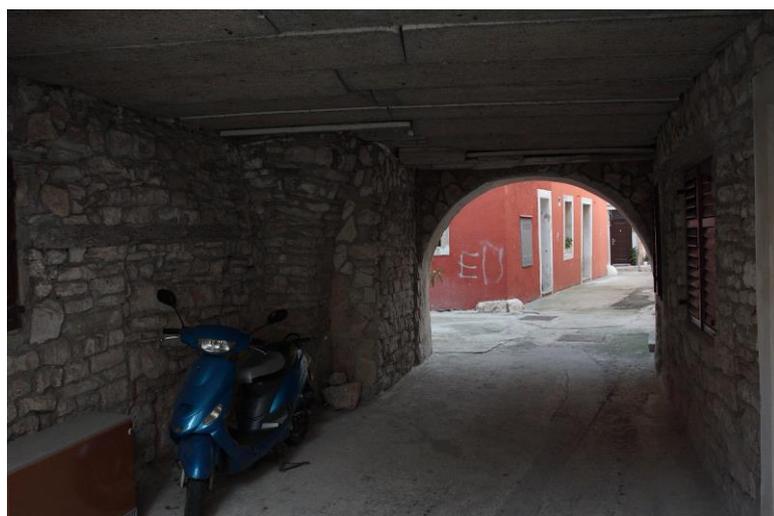
### Svodna ulica 5 (k. č. 2412)

*Istočno pročelje (lijevo), zapadno pročelje (desno gore i sredina) i detalj nadvratnika na zapadnom pročelju (desno dolje)*

*Sjeverno pročelje (desno gore), južno pročelje (desno dolje) i unutrašnjost prolaza (gore)*

**VRSTA:** Kulturno dobro unutar zaštićene cjeline  
**VRIJEME:** 17./18. stoljeće, na ranijoj matrici, s kasnijim preoblikovanjima  
**GRAĐEVNO STANJE:** Dobro, nužna obnova pročelja  
**VALORIZACIJA:** Ambijentalna vrijednost  
**SMJERNICE I UVJETI:** Obnova građevine prema prethodno provedenim istražnim radovima, arhitektonskom snimku i projektu te smjernicama nadležnog konzervatorskog odjela. Obradu pročelja potrebno je provesti nanošenjem produžne žbuke „na tanko“ prema smjernicama iz općih Mjera zaštite ove dokumentacije.

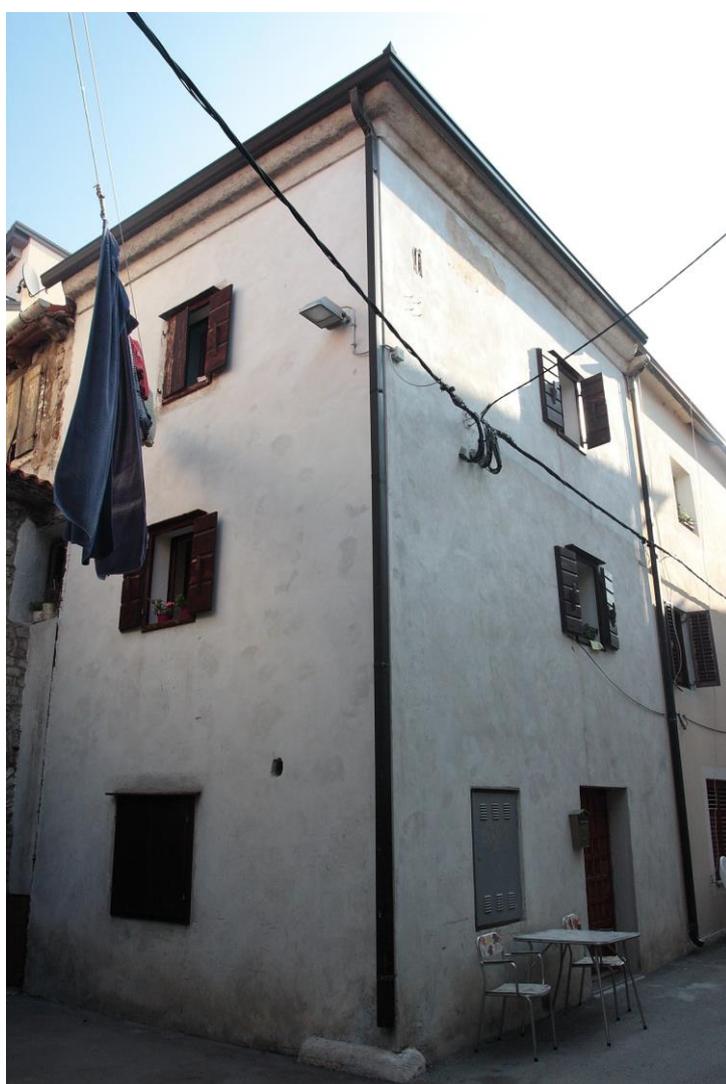
### Riječka ulica 14 (k. č. 2411)

*Pogled s jugozapada*

**VRSTA:** Kulturno dobro unutar zaštićene cjeline  
**VRIJEME:** 17./18. Stoljeće na ranijoj matrici, s kasnijim preoblikovanjima  
**GRAĐEVNO STANJE:** Dobro  
**VALORIZACIJA:** Ambijentalna vrijednost  
**SMJERNICE I UVJETI:** Izmještanje razvodne struje elektroinstalacija na južnom pročelju i obrada pročelja nanošenjem produžne žbuke „na tanko“ prema smjernicama iz općih Mjera zaštite ove dokumentacije, u skladu s uvjetima nadležnog konzervatorskog odjela.

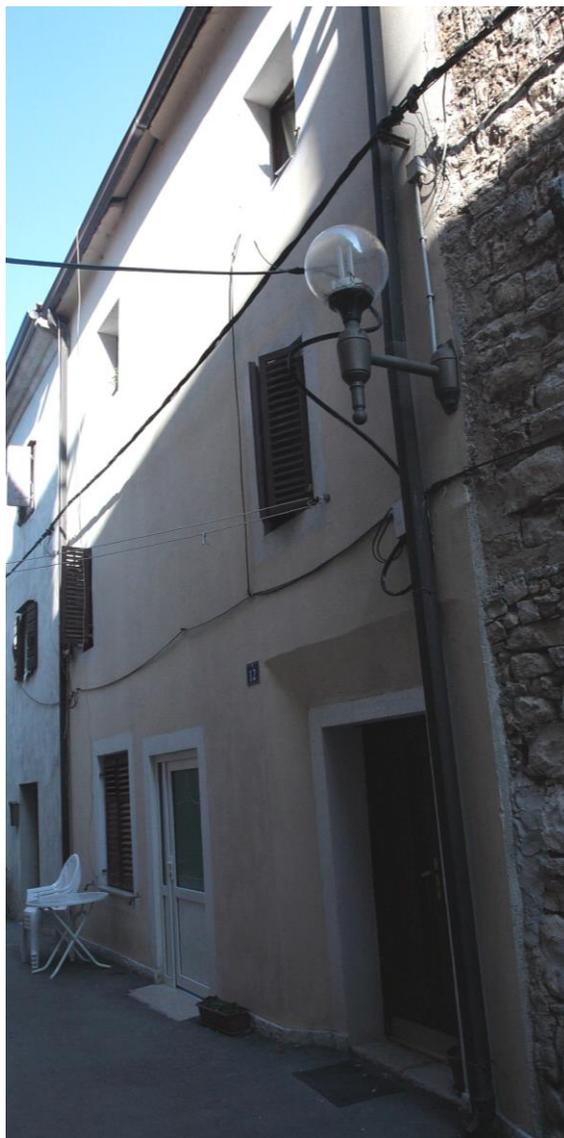
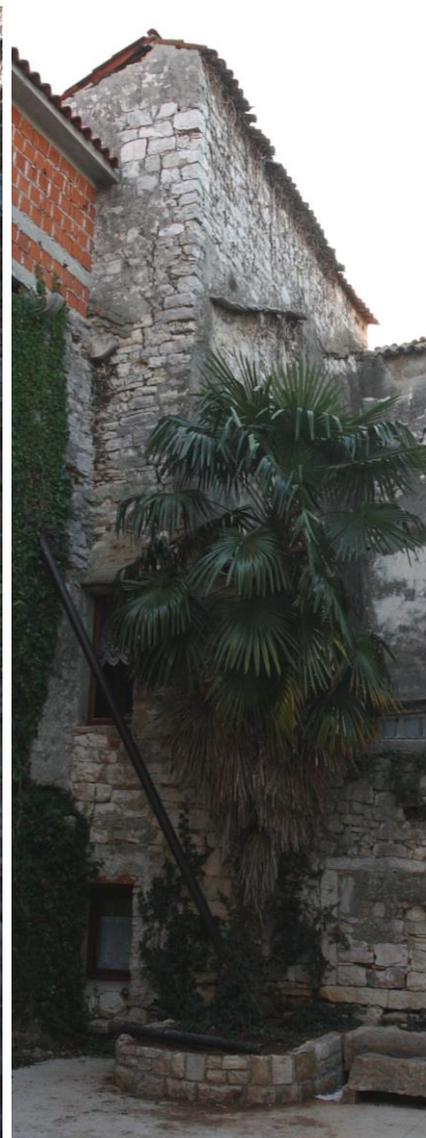
### Riječka ulica 12 (k. č. 2410)

*Južno pročelje (lijevo) i pogled  
sa sjeveroistoka (desno)*

- VRSTA:** Kulturno dobro unutar zaštićene cjeline  
**VRIJEME:** 17./18. Stoljeće na ranijoj matrici s kasnijim preoblikovanjima  
**GRAĐEVNO STANJE:** Dobro, nužna obnova pročelja  
**VALORIZACIJA:** Ambijentalna vrijednost  
**SMJERNICE I UVJETI:** Obnova sjevernog pročelja i preoblikovanje južnog pročelja prema smjernicama nadležnog konzervatorskog odjela. Obradu pročelja potrebno je provesti nanošenjem produžne žbuke „na tanko“ prema smjernicama iz općih Mjera zaštite ove dokumentacije.

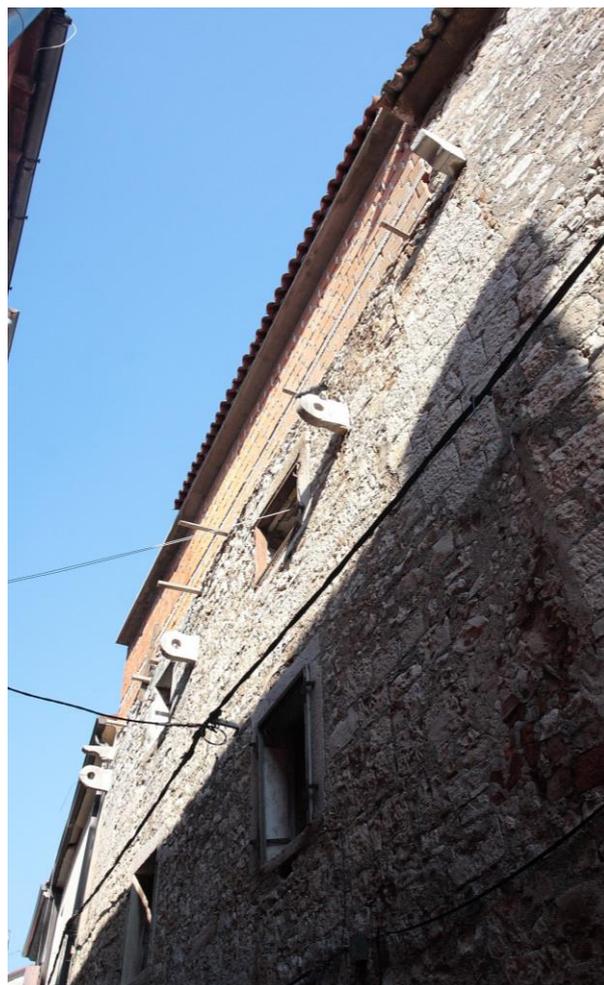
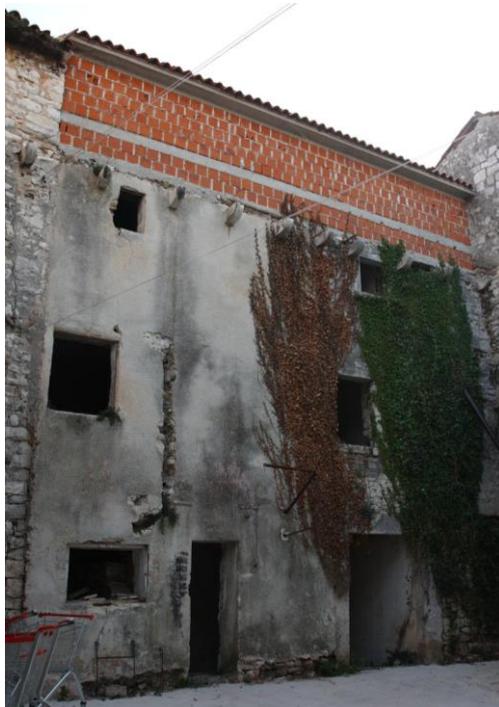
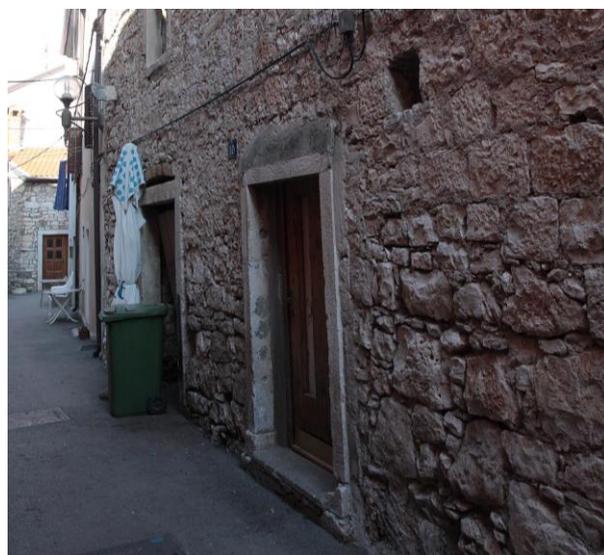
### Riječka ulica 10 (k. č. 2408 i 2409)

Ruševna ugrađena dvokatnica nepravilnog tlocrta, zidana priklesanim kamenom, s drvenim međukatnim konstrukcijama, smještena je između Riječke ulice i ulice Epifanio. Nad drugim katom je recentno podignuto visoko potkrovlje, izvedeno u blok opeki, s betonskim serklažima. Južno, neožbukano pročelje, orijentirano prema Riječkoj ulici, rastvoreno je dvojim vratima prizemlja i s po dva prozora svakog kata, sve u jednostavnim pravokutnim okvirima. Sjeverno pročelje, orijentirano prema ulici Epifanio, žbukano je i rastvoreno brojnim recentnim otvorima. Na oba pročelja je iznad drugog kata sačuvan niz kamenih konzola s otvorima. Recentni dvostrešni krov sa strehama prema sjeveru i jugu pokriven je kupom kanalicom. Kuća je prazna i bez namjene.

*Sjeverno pročelje  
(lijevo) i južno  
pročelje (desno  
gore i dolje)*

- VRSTA:** Kulturno dobro unutar zaštićene cjeline  
**VRIJEME:** 17./18. stoljeće s recentnim preoblikovanjima  
**GRAĐEVNO STANJE:** Ruševno  
**VALORIZACIJA:** Ambijentalna vrijednost  
**SMJERNICE I UVJETI:** Uklanjanje recentno izvedenog visokog potkrovlja i rekonstrukcija građevine prema prethodno provedenim istražnim radovima, arhitektonskom snimku i projektu, u skladu s uvjetima nadležnog konzervatorskog odjela. Obradu pročelja potrebno je provesti nanošenjem produžne žbuke „na tanko“ prema smjernicama iz općih Mjera zaštite ove dokumentacije.

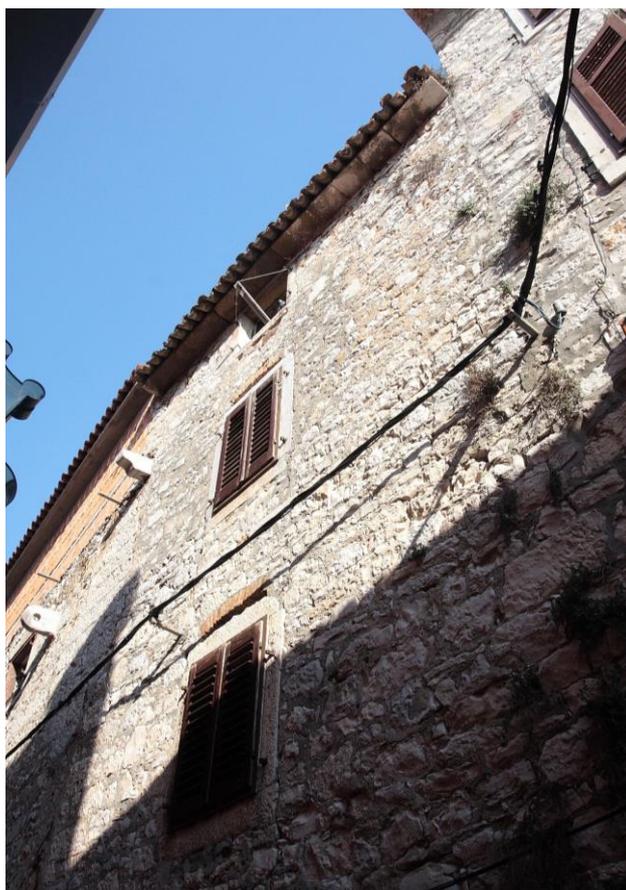
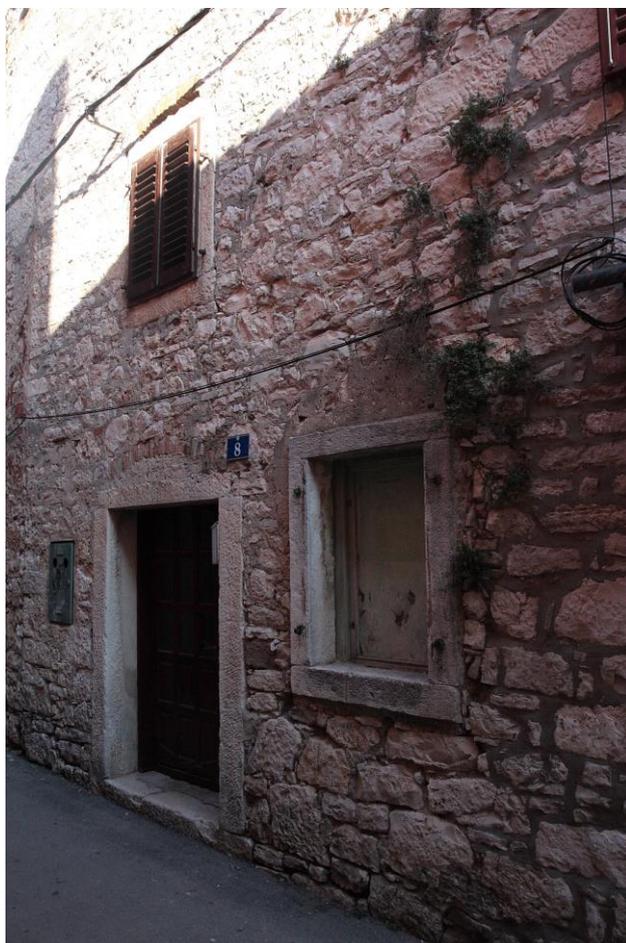
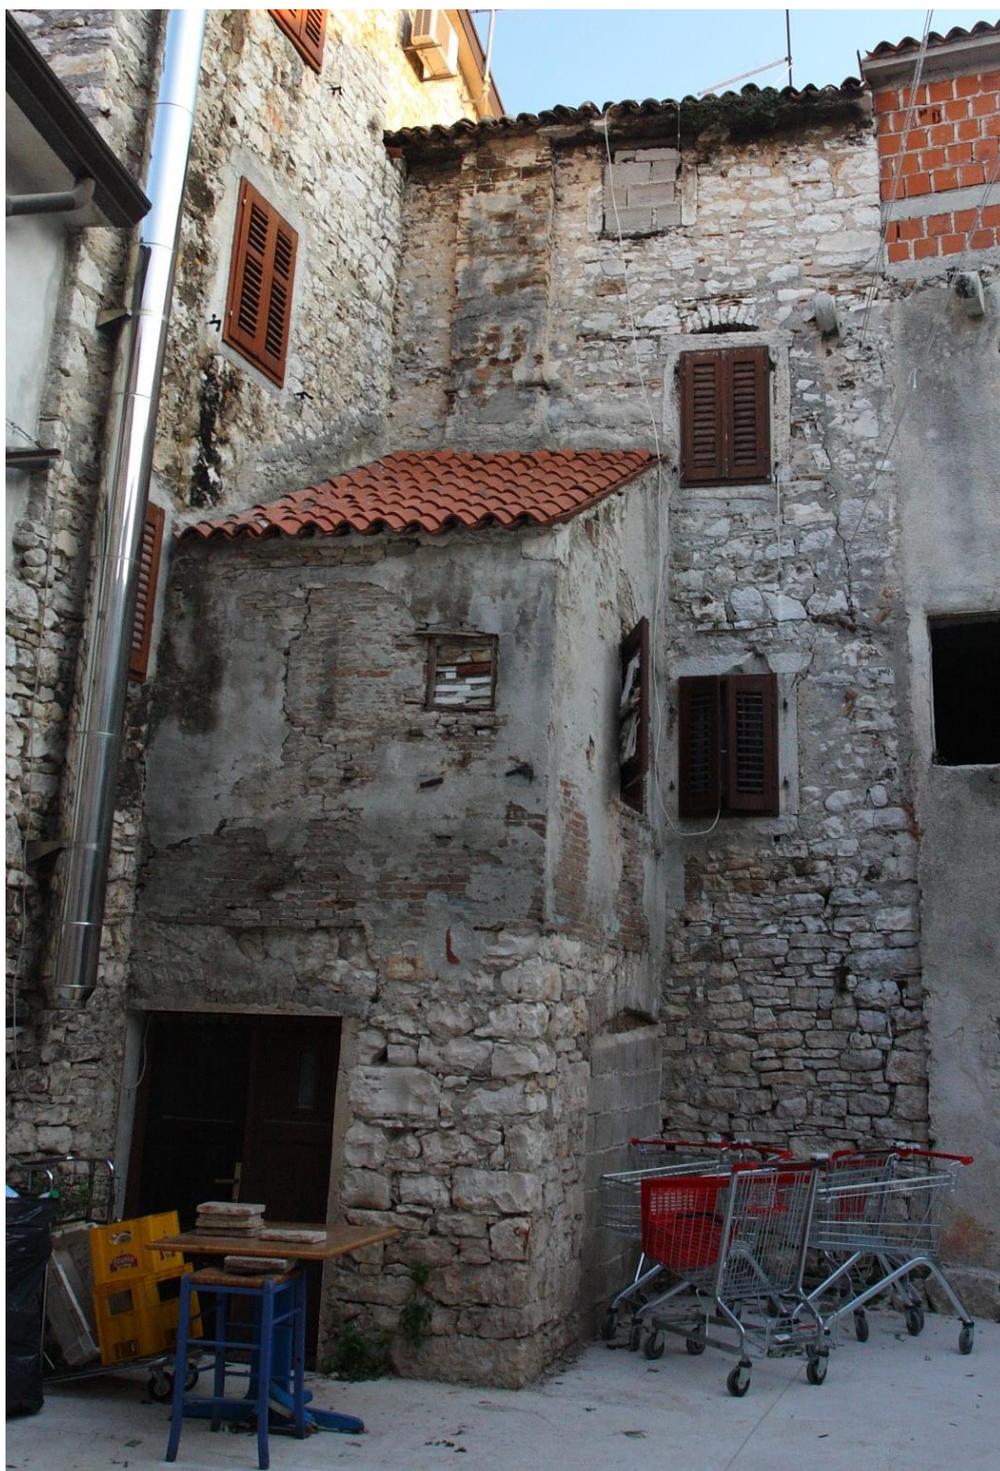
### Riječka ulica 8 (k. č. 2407)

*Južno pročelje (gore i dolje)*

*Sjeverno pročelje*

- VRSTA:** Kulturno dobro unutar zaštićene cjeline
- VRIJEME:** 17./18. Stoljeće, na ranijoj matrici s kasnijim preoblikovanjima
- GRAĐEVNO STANJE:** Dobro, nužna obnova pročelja
- VALORIZACIJA:** Ambijentalna vrijednost
- SMJERNICE I UVJETI:** Uklanjanje kata sjeverne dogradnje i rekonstrukcija građevine prema prethodno provedenim istražnim radovima, arhitektonskom snimku i projektu te smjernicama nadležnog konzervatorskog odjela. Obradu pročelja potrebno je provesti nanošenjem produžne žbuke „na tanko“ prema smjernicama iz općih Mjera zaštite ove dokumentacije.

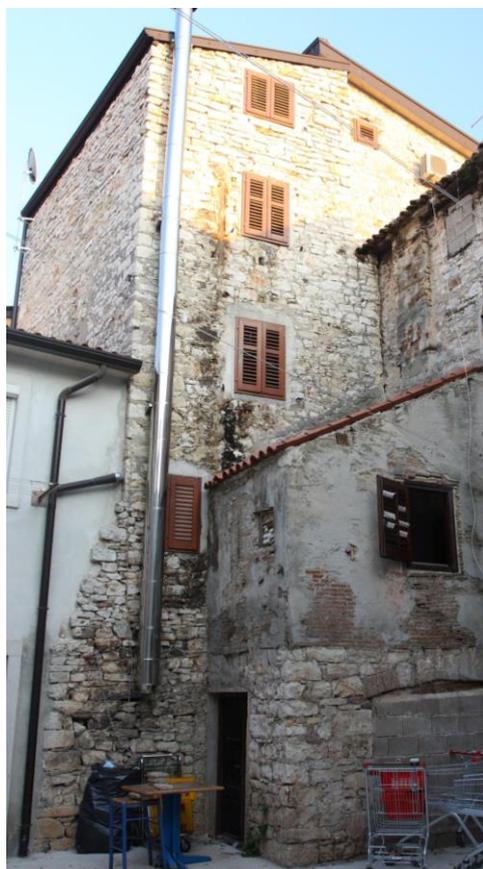
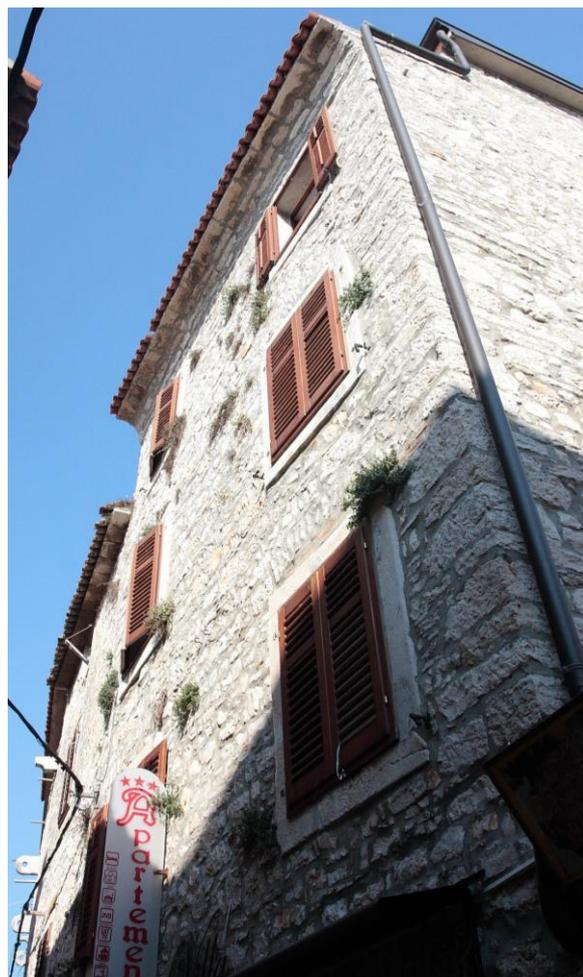
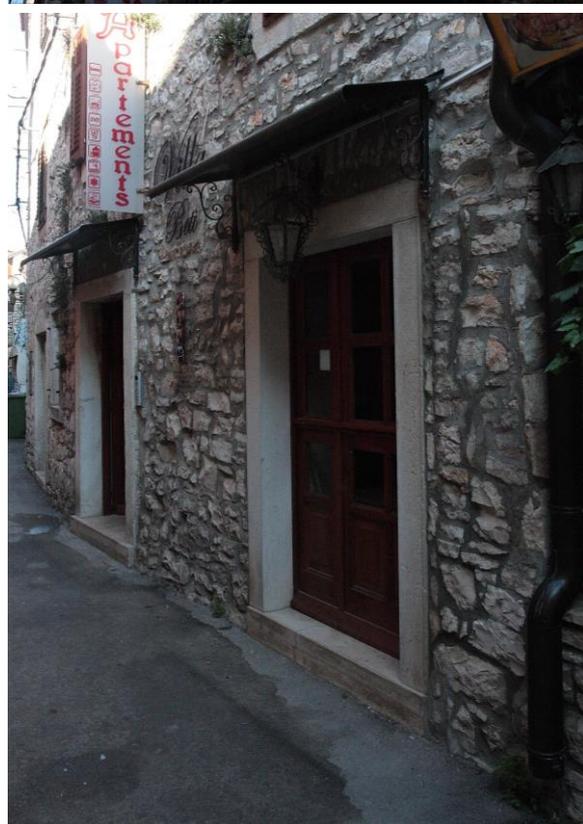
## Riječka ulica 6 (k. č. 2406)

*Južno pročelje (desno gore i dolje) i zapadno pročelje (lijevo)*

**VRSTA:** Građevina unutar zaštićene cjeline  
**VRIJEME:** 17./18. stoljeće na ranijoj matrici  
**GRAĐEVNO STANJE:** Dobro, nužna obnova pročelja  
**VALORIZACIJA:** Građevina je uklopljena u ambijent  
**SMJERNICE I UVJETI:** Uklanjanje nadstrešnica nad vratima prizemlja na južnom pročelju, uklanjanje klima uređaja i dimnjaka sa zapadnog pročelja i održavanje prema smjernicama nadležnog konzervatorskog odjela.

Obradu pročelja potrebno je provesti nanošenjem produžne žbuke „na tanko“ prema smjernicama iz općih Mjera zaštite ove dokumentacije.
