# **KULTURNO-POVIJESNA URBANISTIČKA CJELINA GRADA UMAGA**

## ***KONZERVATORSKA DOKUMENTACIJA***

*Zagreb, 2012.*

## VII. KATALOG I ANALIZA STANJA SVIH GRAĐEVINA PO GRADSKIM BLOKOVIMA S POJEDINAČNIM MJERAMA ZAŠTITE

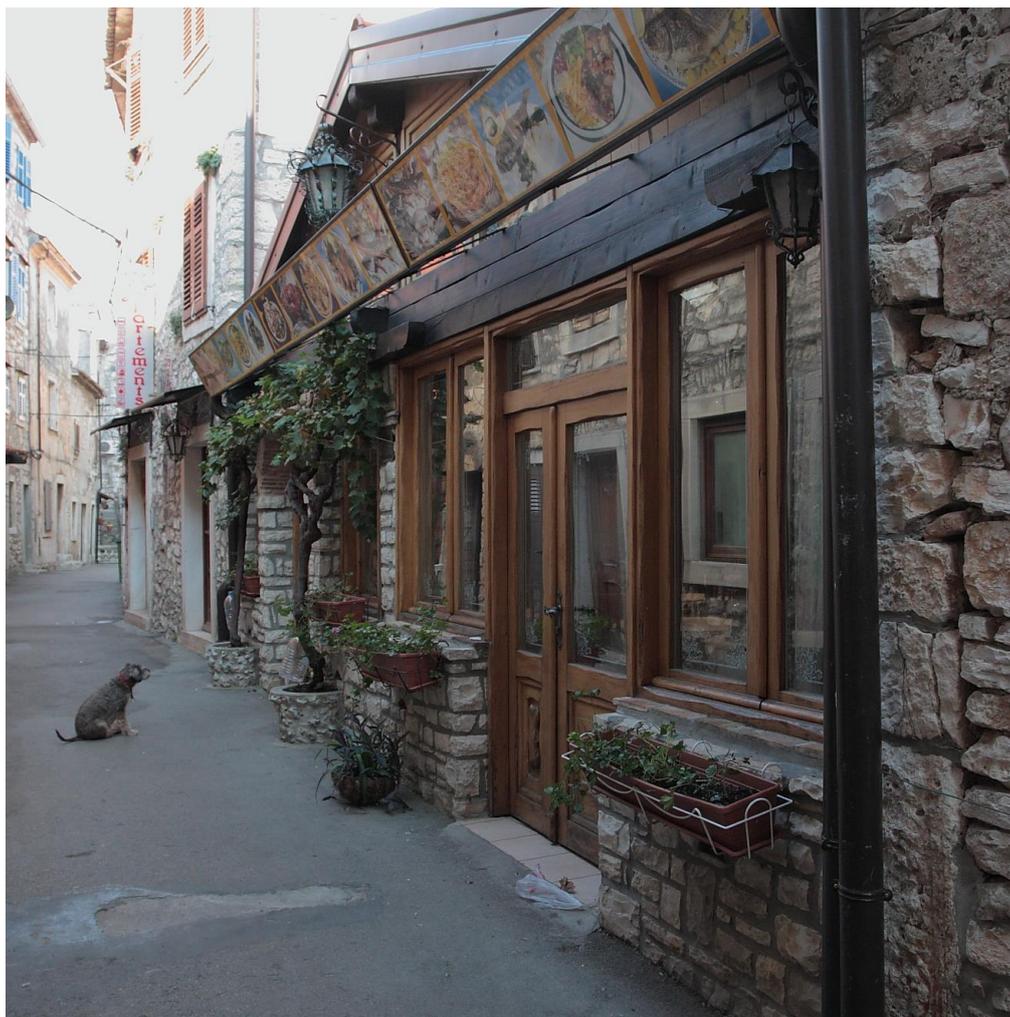
## Riječka ulica ?? (k. č. 2421)

**VRSTA:** Građevina unutar zaštićene cjeline  
**VRIJEME:** 21. stoljeće  
**GRAĐEVNO STANJE:** Dobro  
**VALORIZACIJA:** Građevina nije uklopljena u ambijent  
**SMJERNICE I UVJETI:** Uklanjanje građevine uz mogućnost interpolacije prema prethodno provedenim istraživanjima i arhitektonskom snimku, koji će biti sastavni dio višestupanjski usklađenog projekta s posebnim uvjetima nadležnog konzervatorskog odjela.

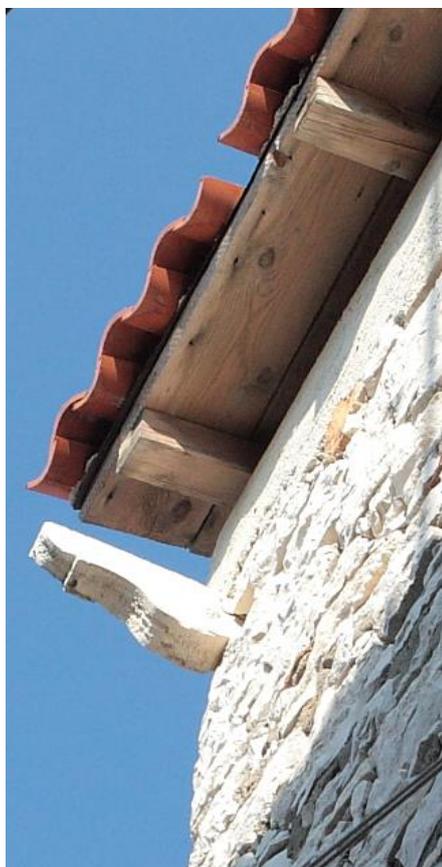
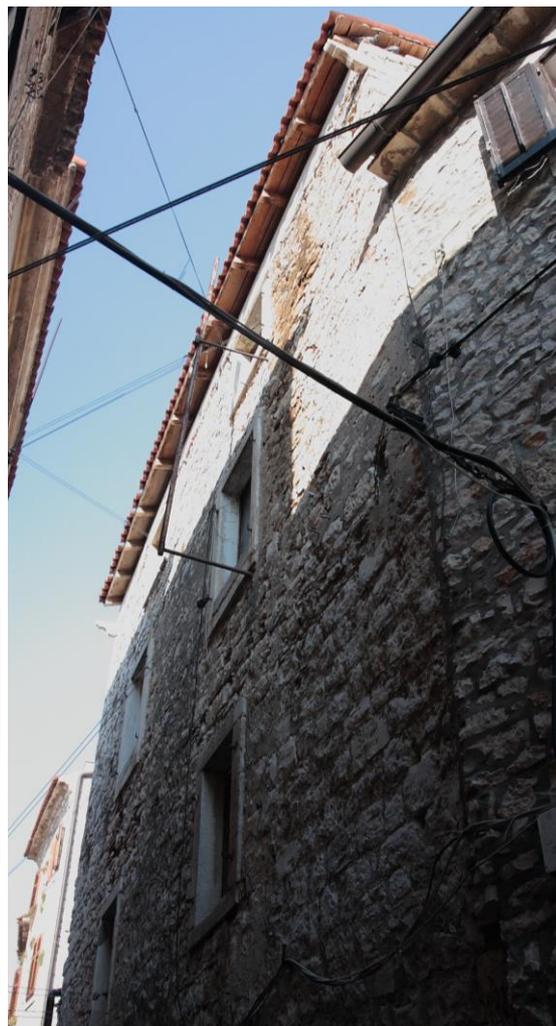
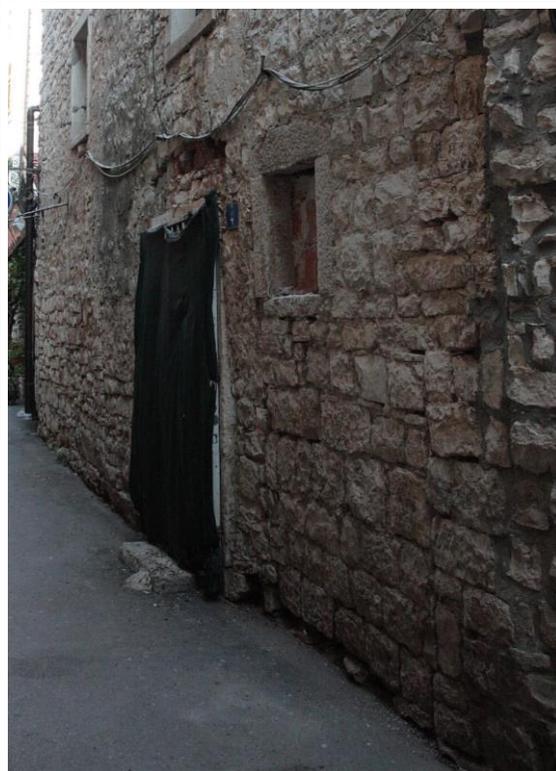
## Riječka ulica 4 (k. č. 2422)

Ruševna ugrađena trokatnica pravokutnog je tlocrta, zidana priklesanim kamenom, s drvenim međukatnim konstrukcijama. Južno, neožbukano ulično pročelje rastvoreno je vratima i prozorom prizemlja i s po dva prozora svakog kata, sve u jednostavnim pravokutnim okvirima. Nad vratima je izveden rasteretni luk od opeke. Na vrhu pročelja sačuvane su profilirane kamene konzole, a u prizemlju su čitljivi tragovi ranijih otvora. Dvostrešni krov sa strehom prema ulici pokriven je kupom kanalicom. Kuća je prazna i bez namjene.

*Južno pročelje – prizemlje  
(desno dolje), katovi (desno  
gore) i detalj (lijevo)*

**VRSTA:** Kulturno dobro u zaštićenoj cjelini  
**VRIJEME:** 17./18. stoljeće na ranijoj matrici  
**GRAĐEVNO STANJE:** U obnovi  
**VALORIZACIJA:** Ambijentalna vrijednost  
**SMJERNICE I UVJETI:** Rekonstrukcija građevine prema prethodno provedenim istražnim radovima, arhitektonskom snimku i projektu te smjernicama nadležnog konzervatorskog odjela.

Obradu pročelja potrebno je provesti nanošenjem produžne žbuke „na tanko“ prema smjernicama iz općih Mjera zaštite ove dokumentacije.

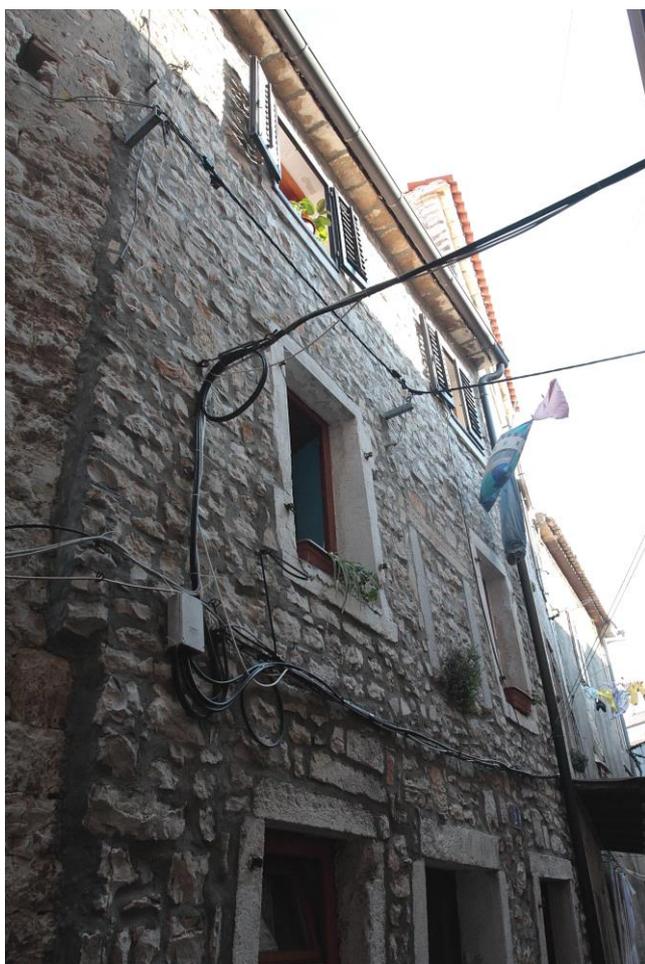
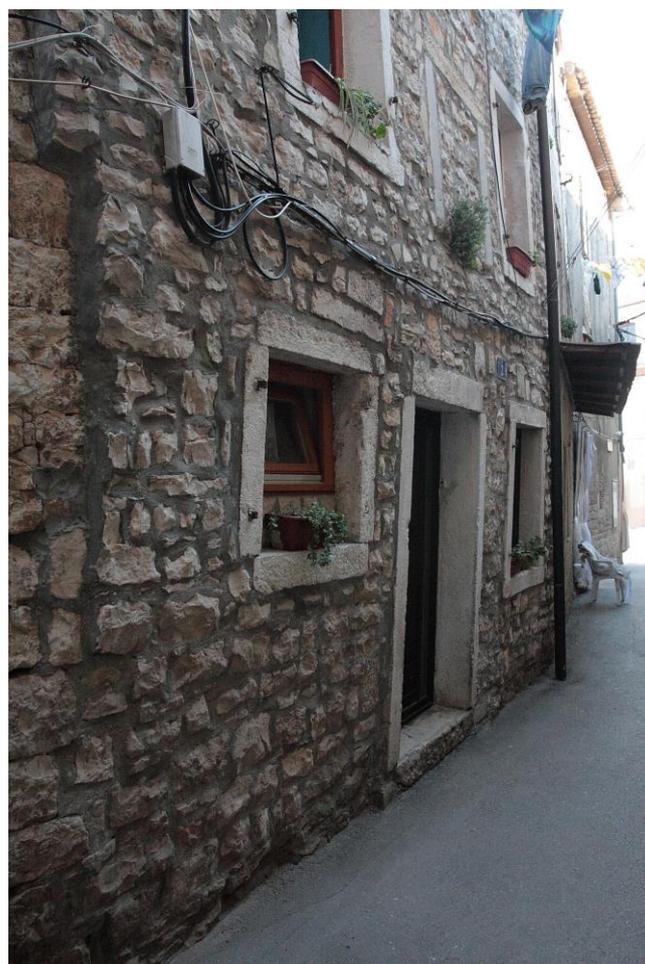
## Riječka ulica 2 (k. č. 2425)

*Južno pročelje – katovi (lijevo) i prizemlje (desno)*

**VRSTA:** Kulturno dobro unutar zaštićene cjeline  
**VRIJEME:** 17./18. stoljeće na ranijoj matrici, s kasnijim preoblikovanjima  
**GRAĐEVNO STANJE:** Dobro, nužna obnova pročelja  
**VALORIZACIJA:** Ambijentalna vrijednost  
**SMJERNICE I UVJETI:** Obnova pročelja prema prethodno provedenim istražnim radovima, arhitektonskom snimku i projektu te smjernicama nadležnog konzervatorskog odjela. Obradu pročelja potrebno je provesti nanošenjem produžne žbuke „na tanko“ prema smjernicama iz općih Mjera zaštite ove dokumentacije.

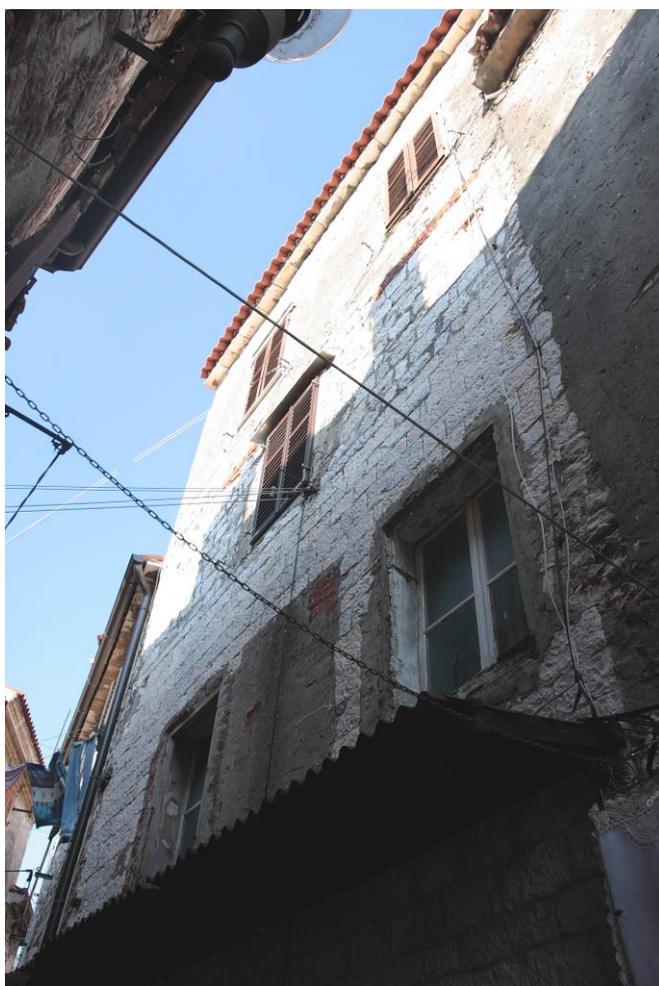
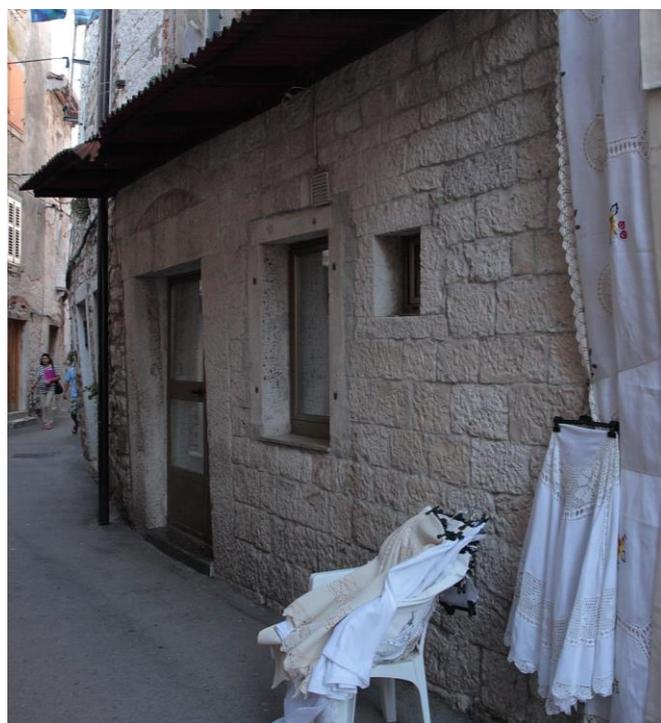
## Riječka ulica 2 (k. č. 2425)

Ugrađena stambena trokatnica nepravilnog tlocrta, zidana kamenom, s drvenim međukatnim konstrukcijama, smještena je na zajedničkoj čestici za susjednom dvokatnicom. Južno, ulično pročelje nije žbukano, i rastvoreno je s vratima i dva prozora prizemlja, po dva prozora prvog i trećeg kata, i jednim prozorom drugog kata. U središtu prvog kata nalazi se trag ranijeg prozora. Prizemlje i prvi kat su zidani klesanim kamenom, a drugi i treći kat priklesanim kamenom. Dvostrešni krov sa strehom prema ulici pokriven je kupom kanalicom.

*Južno pročelje – prizemlje (gore) i katovi (lijevo)*

**VRSTA:** Kulturno dobro unutar zaštićene cjeline  
**VRIJEME:** 16. stoljeće s kasnijim preoblikovanjima  
**GRAĐEVNO STANJE:** Dobro, nužna obnova pročelja  
**VALORIZACIJA:** Ambijentalna vrijednost  
**SMJERNICE I UVJETI:** Uklanjanje nadstrešnice nad prizemljem i obnova pročelja prema prethodno provedenim istražnim radovima, arhitektonskom snimku i projektu te smjernicama nadležnog konzervatorskog odjela. Obradu pročelja potrebno je provesti nanošenjem produžne žbuke „na tanko“ prema smjernicama iz općih Mjera zaštite ove dokumentacije.

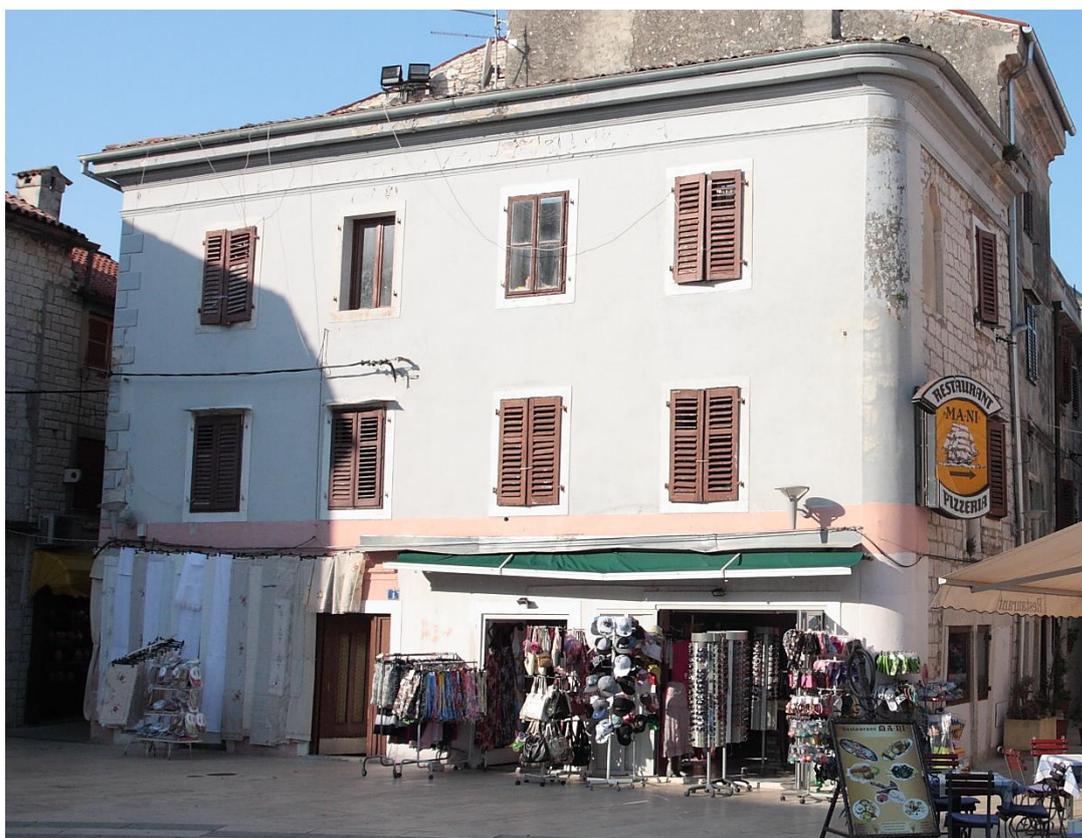
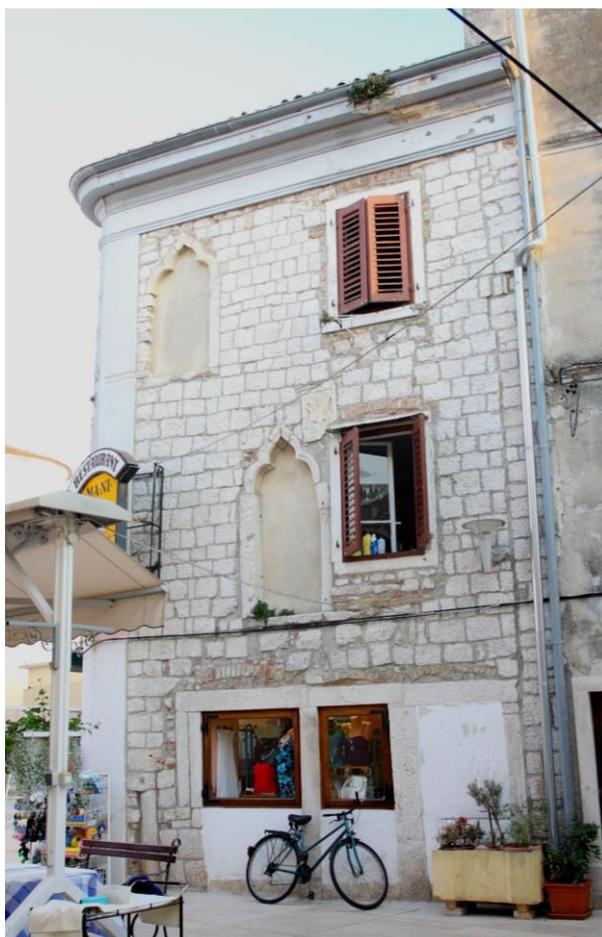
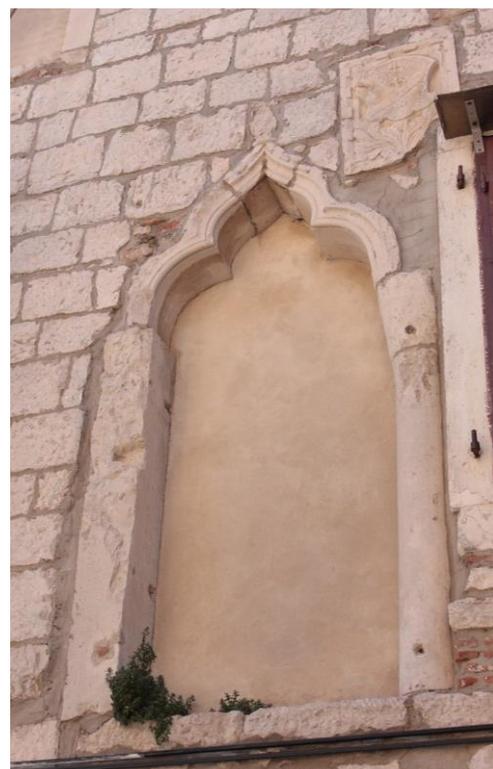
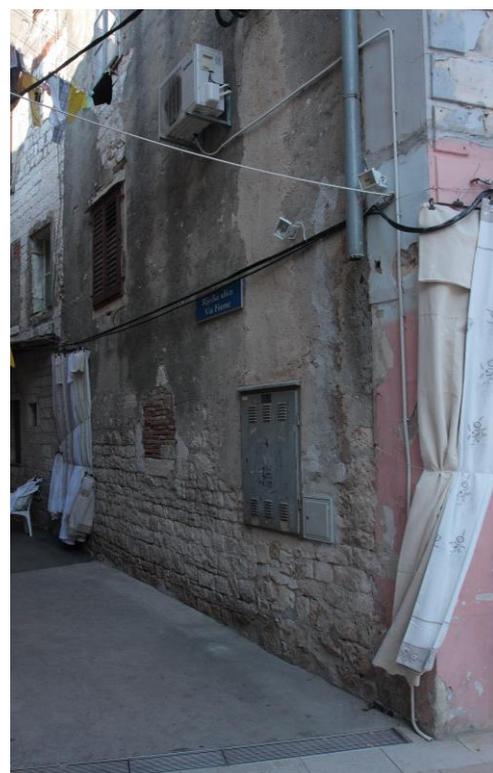
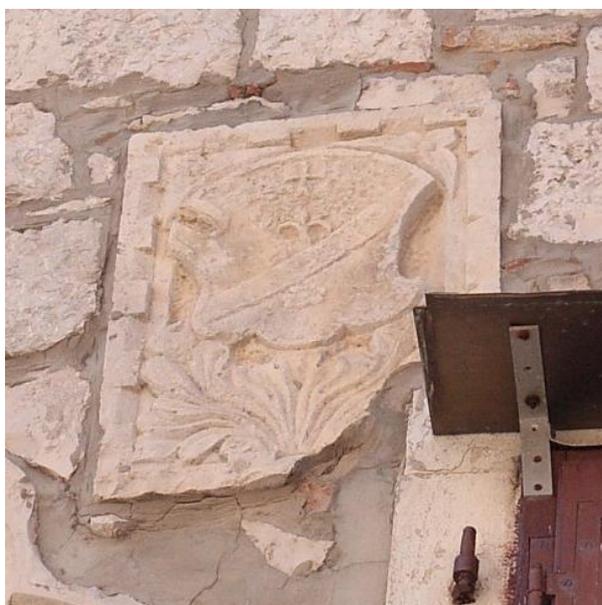
## Trg Venecije 1 (k. č. 2427)

Ugrađena stambeno-poslovna dvokatnica nepravilnog tlocrta, zidana priklesanim kamenom, s drvenim međukatnim konstrukcijama, smještena je na zapadnoj strani Trga Venecije, između Riječke ulice na sjeveru i ulice Epifanio na sjeveru. Prizemlje je poslovno a katovi stambeni. Istočno pročelje, orijentirano prema trgu, žbukano je i rastvoreno otvorima raspoređenima u četiri vertikalne osi, s prozorima katova i recentnim otvorima prizemlja. Otvori su u jednostavnim pravokutnim okvirima obrađenim žbukom. Južni brid žbukani je na način da se oponaša vez klesanaca. Pročelje završava profiliranim krovnim vijencem. Na sjevernom, neožbukanom pročelju, s dva recentna izloga prizemlja i po jednim prozorom svakog kata u jednostavnom pravokutnom kamenom okviru, s rasteretnim lukovima od opeke, prezentirani su na katovima zazidani ostaci venecijanskih cvjetnogotičkih prozora. Od bifore prvog kata sačuvana je istočna polovina s profiliranim šiljastim lukom, vanjskim doprozornikom kvadratnog presjeka i središnjeg cilindričnog stupa s kapitelom. Zapadna polovina uništena je uzidavanjem novijeg pravokutnog prozora. Između lukova bifore uzidana je kamena ploča s grbom, također oštećena prilikom prezidavanja. Od monofore drugog kata sačuvan je izvorni profilirani šiljasti luk i jedan jednostavni doprozornik. Izlozi prizemlja izvedeni su unutar dijelom zazidanog trostrukog otvora za vrata u jakom pravokutnom fino klesanom okviru s ostacima rasteretnih lukova od opeke i sjekomice slaganog kamena. Pročelje završava profiliranim žbukanim krovnim vijencem prevučeni preko sjeveroistočnog ugla, koji je zaobljen po cijeloj visini kuće. Dijelom žbukano južno pročelje, orijentirano prema Riječkoj ulici, rastvoreno je po jednim prozorom svakog kata, te jednim zazidanim prozorom prizemlja. Jednostrešni krov lomljen oko uglova, sa strehama prema ulicama i trgu, pokriven je kupom kanalicom.

*Istočno pročelje*

*U smjeru  
kazaljke na satu,  
počevši gore  
lijevo: sjeverno  
pročelje, ostatak  
bifore prvog kata  
sjevernog  
pročelja, južno  
pročelje i ploča s  
grbom iznad  
ostatka bifore na  
sjevernom  
pročelju*

- VRSTA:** Kulturno dobro unutar zaštićene cjeline  
**VRIJEME:** 15. stoljeće, s preoblikovanjima u 19. i 20. stoljeću  
**GRAĐEVNO STANJE:** Dobro, nužna obnova pročelja  
**VALORIZACIJA:** Viša ambijentalna vrijednost  
**SMJERNICE I UVJETI:** Rekonstrukcija građevine i preoblikovanje pročelja prema prethodno provedenim istraživanjima, arhitektonskom snimku i projektu te smjernicama nadležnog konzervatorskog odjela. Obradu pročelja potrebno je provesti nanošenjem produžne žbuke „na tanko“ prema smjernicama iz općih Mjera zaštite ove dokumentacije.

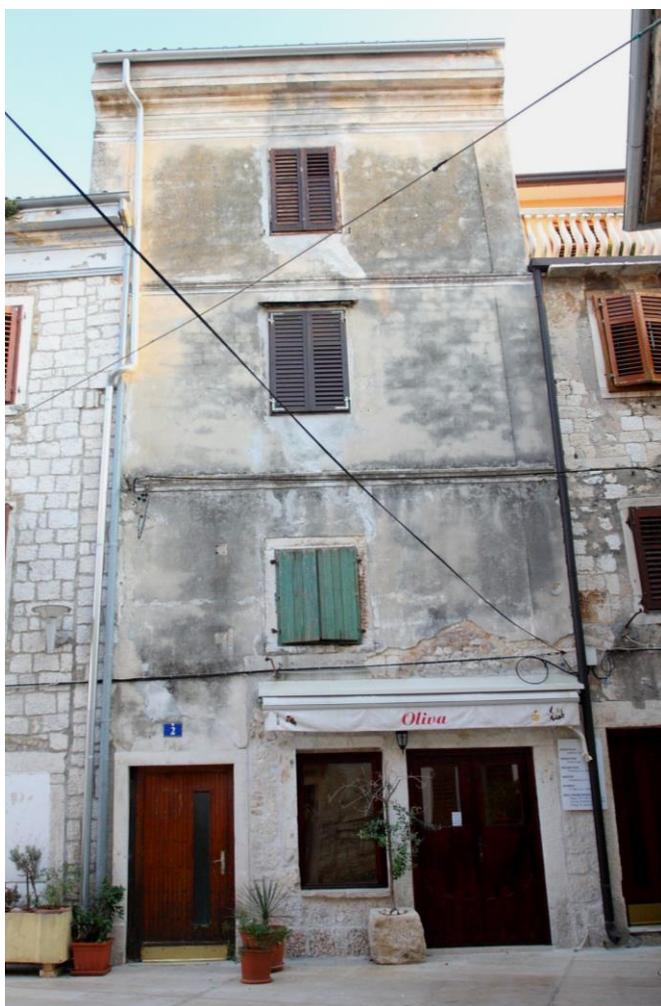
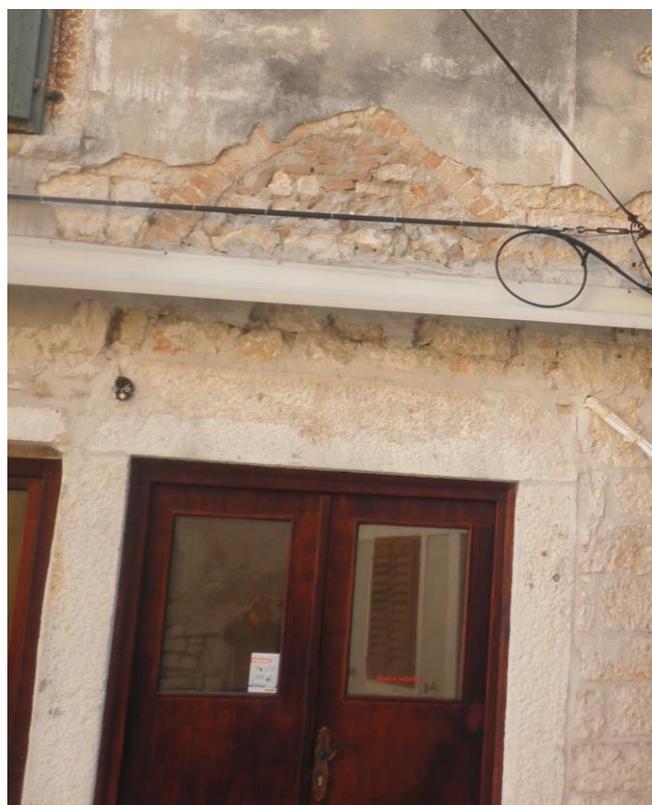
## Trg Venecije 2 (k. č. 2426)

Ugrađena stambeno-poslovna trokatnica pravokutnog je tlocrta, zidana priklesanim i lomljenim kamenom, s drvenim međukatnim konstrukcijama. Žbukano sjeverno pročelje, orijentirano prema trgu, rastvoreno je dvojim vratima i prozorom prizemlja te s po jednim prozorom svakog kata. Otvori prizemlja i prvog kata su u jednostavnim pravokutnim kamenim okvirima, a prozori drugog i trećeg kata u pravokutnim okvirima obrađenim žbukom. Nad istočnim vratima prizemlja vidljiv je trag polukružnog nadvoja, a nad zapadnim vratima je sačuvan šiljasti gotički luk od opeke. Između prvog i drugog te drugog i trećeg kata u žbuki su izvedeni plitki profilirani međuetajni vijenci. Pročelje završava profiliranim krovnim vijencem iznad kojega je jednostrešni krov sa strehom prema sjeveru, pokriven kupom kanalicom.

*Sjeverno pročelje (lijevo) i detalj luka nad zapadnim vratima prizemlja (gore)*

**VRSTA:** Kulturno dobro unutar zaštićene cjeline  
**VRIJEME:** 15./16. stoljeće, s preoblikovanjima u 19./20. stoljeću  
**GRAĐEVNO STANJE:** Dobro, nužna obnova pročelja  
**VALORIZACIJA:** Ambijentalna vrijednost  
**SMJERNICE I UVJETI:** Preoblikovanje otvora u prizemlju i obnova sjevernog pročelja prema prethodno provedenim istražnim radovima, arhitektonskom snimku i projektu te smjernicama nadležnog konzervatorskog odjela. Obradu pročelja potrebno je provesti nanošenjem produžne žbuke „na tanko“ prema smjernicama iz općih Mjera zaštite ove dokumentacije.

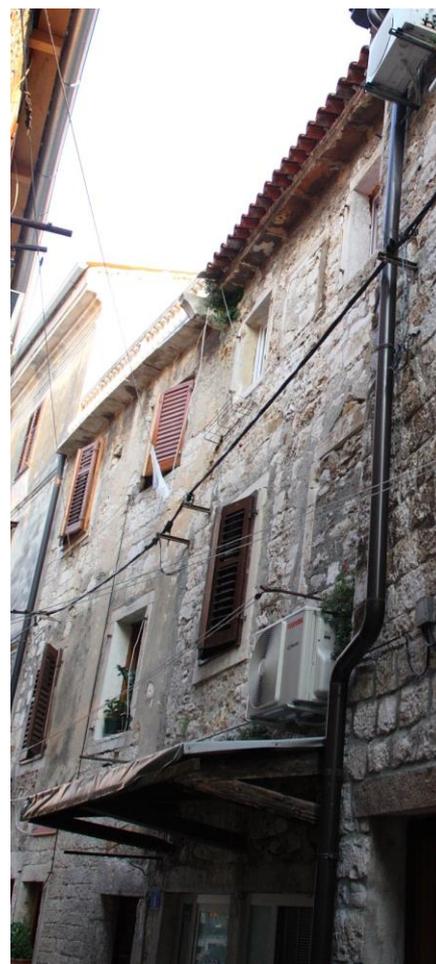
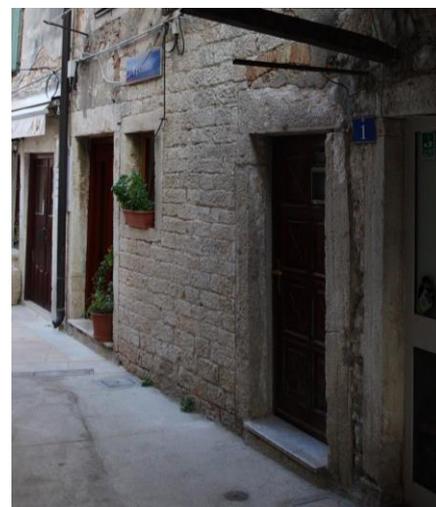
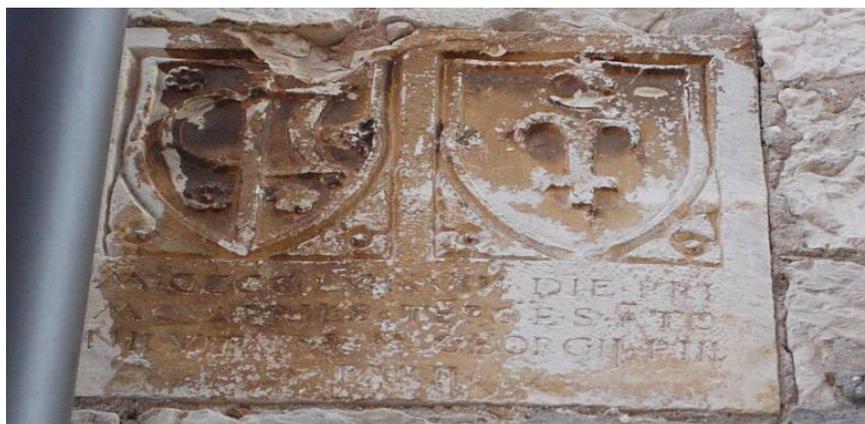
## Epifanio 1 (k. č. 2424)

Ugrađena dvodjelna stambeno-poslovna trokatnica nepravilnog je tlocrta, zidana klesanim kamenom, s drvenim međukatnim konstrukcijama. Treći kat na istočnom dijelu građevine je izveden recentno umjesto visokog potkrovlja. Prizemlje je poslovno a katovi stambeni. Istočni dio sjevernog, uličnog pročelja rastvoren je dvojim vratima i prozorom prizemlja, s po dva prozora prvog i drugog kata, te nizom otvora trećeg kata. Otvori prizemlja, prvog i drugog kata su u jednostavnim pravokutnim kamenim okvirima. Nad zapadnim vratima prizemlja izveden je rastertni luk od opeke, a nad istočnim je sačuvan dio gotičkog luka od opeke. Žbuka je trošna i sačuvana samo na dijelovima. U istočnom dijelu prvog kata uzidana je kamena ploča s gbm obitelji Georgi i natpisom iz 1470. godine. Pročelje završava tipskom balustradom terase trećeg kata. Zapadni dio uličnog pročelja rastvoren je recentnim vratima i prozorom prizemlja, jednim prozorom prvog kata i s tri prozora drugog kata. Većina otvora je recentna ili recentno proširena. U visini prvog kata zazidan je prozor u kamenom okviru; nad prizemljem je izvedena neprimjerena nadstrešnica. Kosí krov složenog oblika sa strehom prema ulici pokriven je kupom kanalicom.

*Sjeverno pročelje (desno gore i dolje) i detalj pročelja (gore)*

VRSTA:	Kulturno dobro unutar zaštićene cjeline
VRIJEME:	15. stoljeće, s kasnijim preoblikovanjima i dogradnjama
GRAĐEVNO STANJE:	Dobro, nužna obnova pročelja
VALORIZACIJA:	Ambijentalna vrijednost
SMJERNICE I UVJETI:	Uklanjanje trećeg kata, uklanjanje klima uređaja, nadstrešnice i balustrade sa sjevernog pročelja i rekonstrukcija građevine prema prethodno provedenim istražnim radovima, arhitektonskom snimku i projektu te smjernicama nadležnog konzervatorskog odjela. Obradu pročelja potrebno je provesti nanošenjem produžne žbuke „na tanko“ prema smjernicama iz općih Mjera zaštite ove dokumentacije.

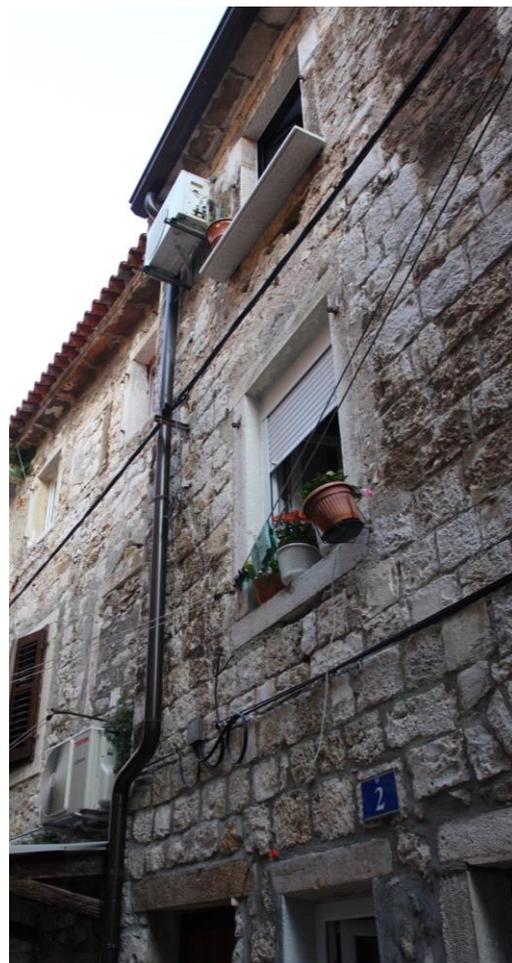
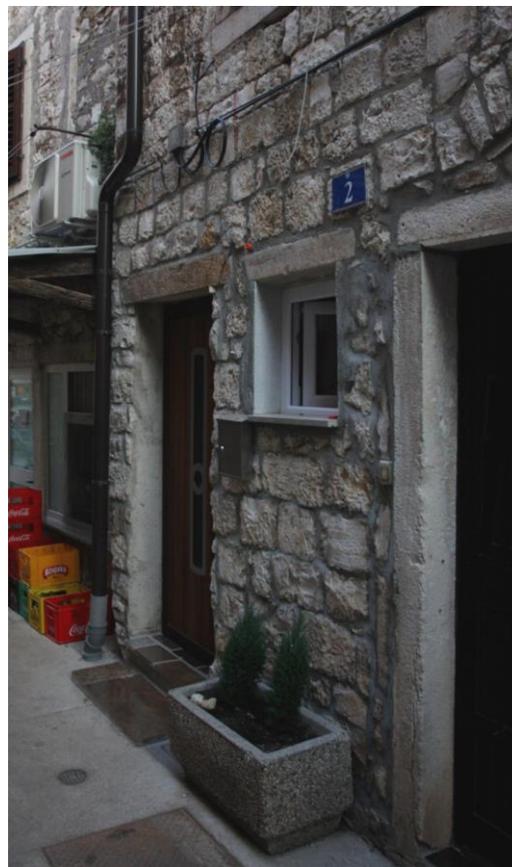
## Epifanio 2 (k. č. 2423)

Ugrađena stambena dvokatnica pravokutnog je tlocrta, zidana klesanim kamenom, s drvenim međukatnim konstrukcijama. Sjeverno, ulično pročelje nije žbukano i rastvoreno je dvojim vratima i prozorom prizemlja te s po jednim prozorom svakog kata. Otvori prizemlja i prvog kata su u jednostavnim pravokutnim kamenim okvirima, a prozor drugog kata je recentno oblikovan od dijelova ranijeg kamenog okvira. Nad zapadnim vratima prizemlja izveden je rasteretni luk od sjekomice složenog kamena. Pročelje završava jednostavnim kamenim krovnim vijencem iznad kojega dvostrešni krov sa strehom prema ulici, pokriven kupom kanalicom.

*Sjeverno pročelje (gore i desno)*

**VRSTA:** Kulturno dobro unutar zaštićene cjeline  
**VRIJEME:** 14.-15. stoljeće, s kasnijim preoblikovanjima i dogradnjama  
**GRAĐEVNO STANJE:** Dobro, nužna obnova pročelja  
**VALORIZACIJA:** Ambijentalna vrijednost  
**SMJERNICE I UVJETI:** Uklanjanje klima uređaja sa sjevernog pročelja i preoblikovanje pročelja prema prethodno provedenim istražnim radovima, arhitektonskom snimku i projektu te smjernicama nadležnog konzervatorskog odjela.  
Obradu pročelja potrebno je provesti nanošenjem produžne žbuke „na tanko“ prema smjernicama iz općih Mjera zaštite ove dokumentacije.

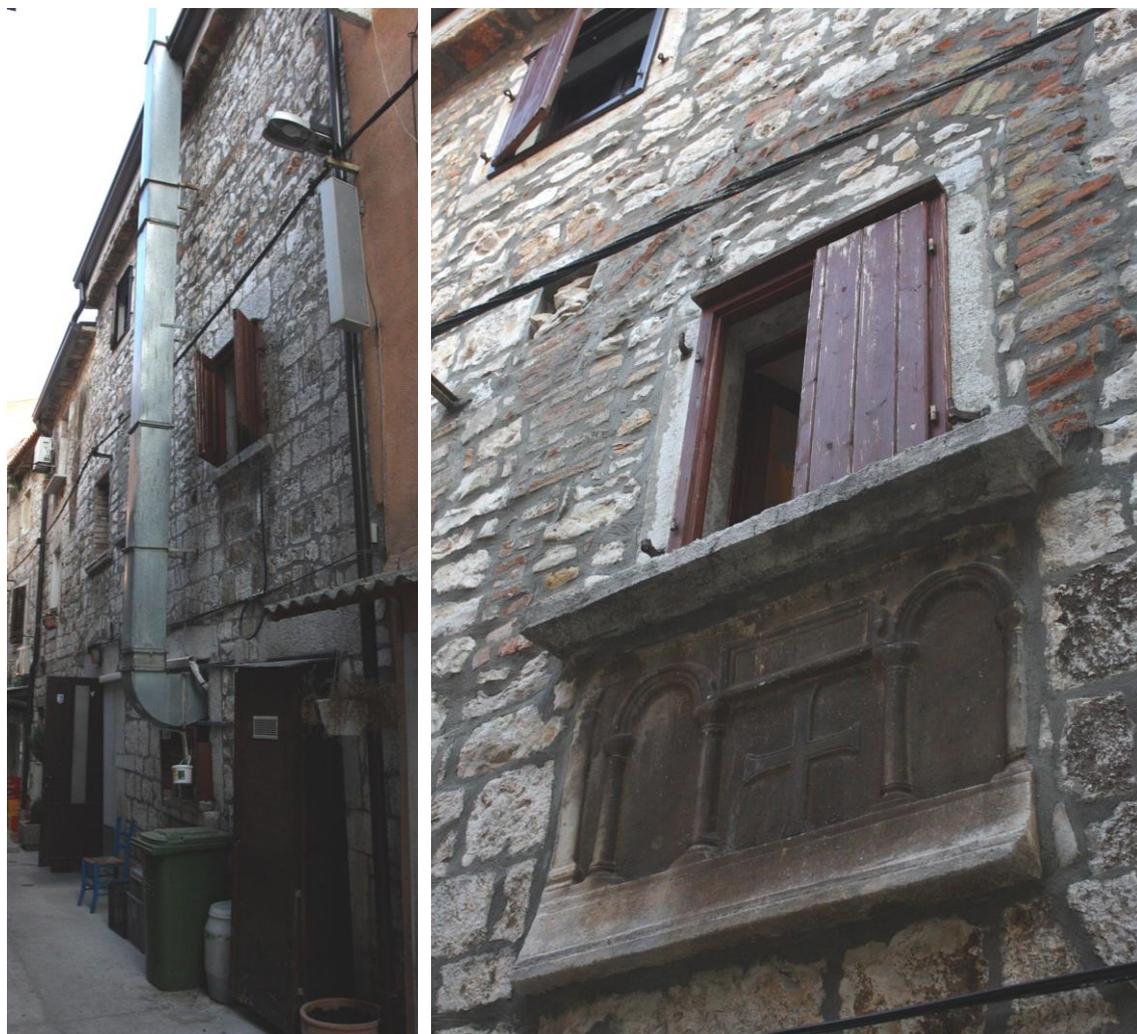
### Epifanio 3 (k. č. 2420/1)

Ugrađena stambeno-poslovna dvokatnica pravokutnog je tlocrta, zidana kamenom različitih stupnjeva obrade, od klesanog do lomljenog, s drvenim međukatnim konstrukcijama. Prizemlje je poslovno a katovi stambeni. Sjeverno, ulično pročelje nije žbukano i rastvoreno je s dvojim vratima i prozorom prizemlja, s tri prozora prvog kata i dva prozora drugog kata. Otvori su u jednostavnim pravokutnim kamenim okvirima, u prizemlju i sa rasteretnim lukovima od kamena. Ispod središnjeg prozora prvog kata, umetnutog u raniji otvor sa segmentnim nadvojem, uzidana je prednja strana ranokršćanskog sarkofaga. Pročelje je grubo devalvirano ventilacijskom cijevi restoranske kuhinje. Dvostrešni krov sa strehom prema ulici pokriven je kupom kanalicom.

*Sjeverno  
pročelje  
(lijevo) i detalj  
pročelja  
(desno)*

**VRSTA:** Kulturno dobro unutar zaštićene cjeline  
**VRIJEME:** 14.-15. stoljeće, s kasnijim preoblikovanjima  
**GRAĐEVNO STANJE:** Loše  
**VALORIZACIJA:** Viša ambijentalna vrijednost  
**SMJERNICE I UVJETI:** Uklanjanje instalacija sa sjevernog pročelja, preoblikovanje pročelja i rekonstrukcija građevine prema prethodno izrađenoj konzervatorskoj studiji, arhitektonskom snimku i projektu te smjernicama nadležnog konzervatorskog odjela. Obradu pročelja potrebno je provesti nanošenjem produžne žbuke „na tanko“ prema smjernicama iz općih Mjera zaštite ove dokumentacije.

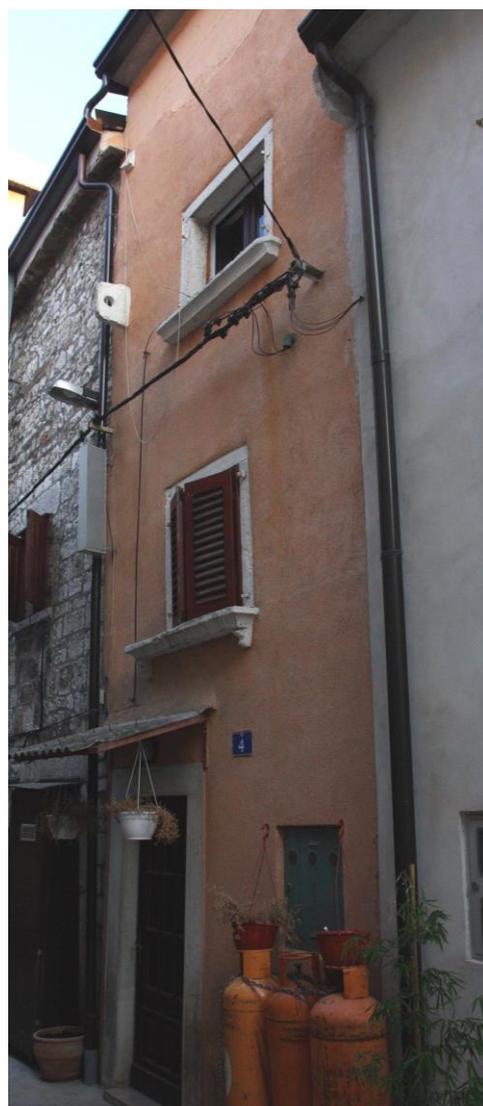
### Epifanio 4 (k. č. 2420/2)

Ugrađena stambena dvokatnica s visokim potkrovljem pravokutnog je tlocrta, zidana kamenom, s drvenim međukatnim konstrukcijama. Sjeverno, ulično pročelje žbukano je i rastvoreno s vratima prizemlja i s po jednim prozorom svakog kata. Otvori su u jednostavnim pravokutnim kamenim okvirima, a pod prozorima su sačuvane profilirane kamene klupčice. U visini drugog kata sačuvana je i jedna kamena konzola s otvorom. Nad vratima je izvedena neprimjerena nadstrešnica pokrivena valovitom azbestcemnetnom pločom. Dvostrešni krov sa strehom prema ulici pokriven je kupom kanalicom.

*Sjeverno pročelje*

VRSTA: Kulturno dobro unutar zaštićene cjeline  
VRIJEME: 14.-15. stoljeće, s kasnijim preoblikovanjima  
GRAĐEVNO STANJE: Dobro  
VALORIZACIJA: Ambijentalna vrijednost  
SMJERNICE I UVJETI: Uklanjanje nadstrešnice sa sjevernog pročelja i održavanje u skladu sa smjernicama nadležnog konzervatorskog odjela.

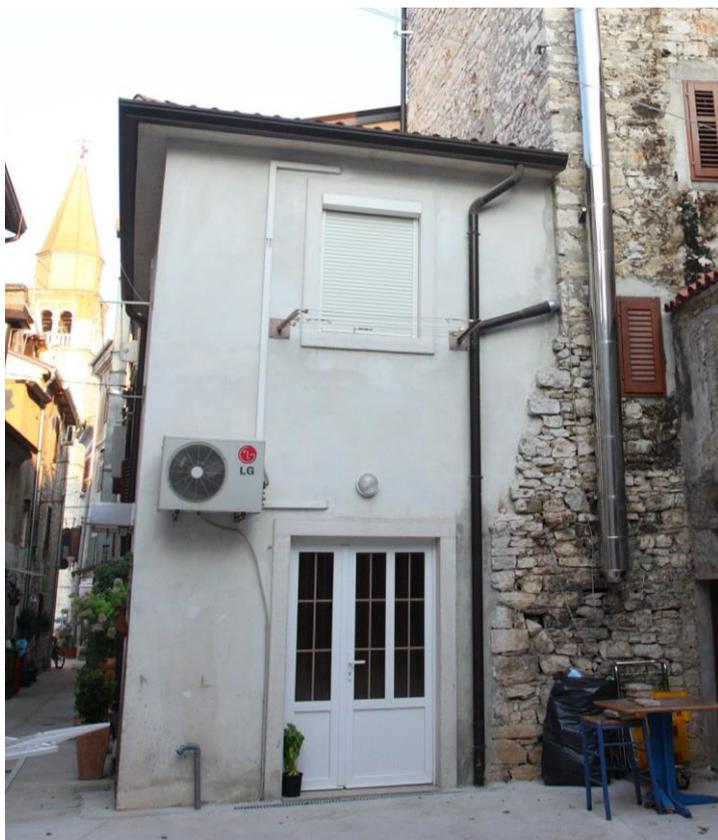
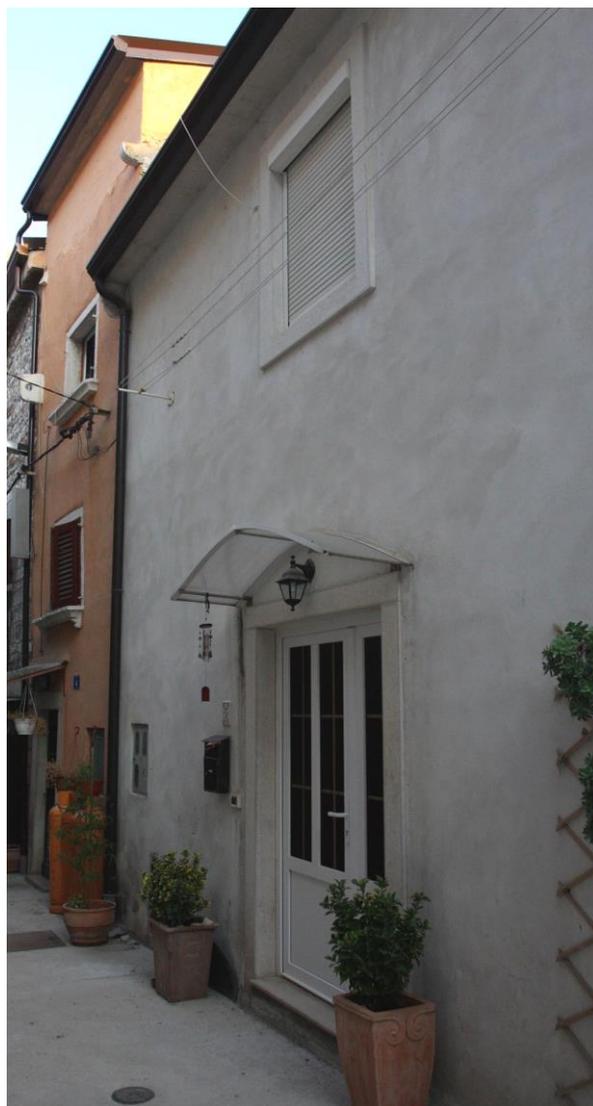
## Epifanio 5 (k. č. 2413/2)

Recentna ugrađena stambena katnica pravokutnog tlocrta smještena je na istočnoj strani proširenog završetka slijepe ulice Epifanio. Pročelja su žbukana a jednostrešni krov lomljen oko sjeverozapadnog ugla, sa strehom prema ulici, pokriven je kupom kanalicom.

*Zapadno pročelje (gore) i sjeverno pročelje (desno)*

VRSTA: Građevina unutar zaštićene cjeline  
VRIJEME: 20./21. stoljeće  
GRAĐEVNO STANJE: Dobro  
VALORIZACIJA: Građevina nije uklopljena u ambijent  
SMJERNICE I UVJETI: Uklanjanje građevine uz mogućnost interpolacije temeljem provedenih istraživanja i arhitektonskog snimka, koji će biti sastavni dio višestupanjski usklađene projektne dokumentacije, u skladu s posebnim uvjetima nadležnog konzervatorskog odjela.

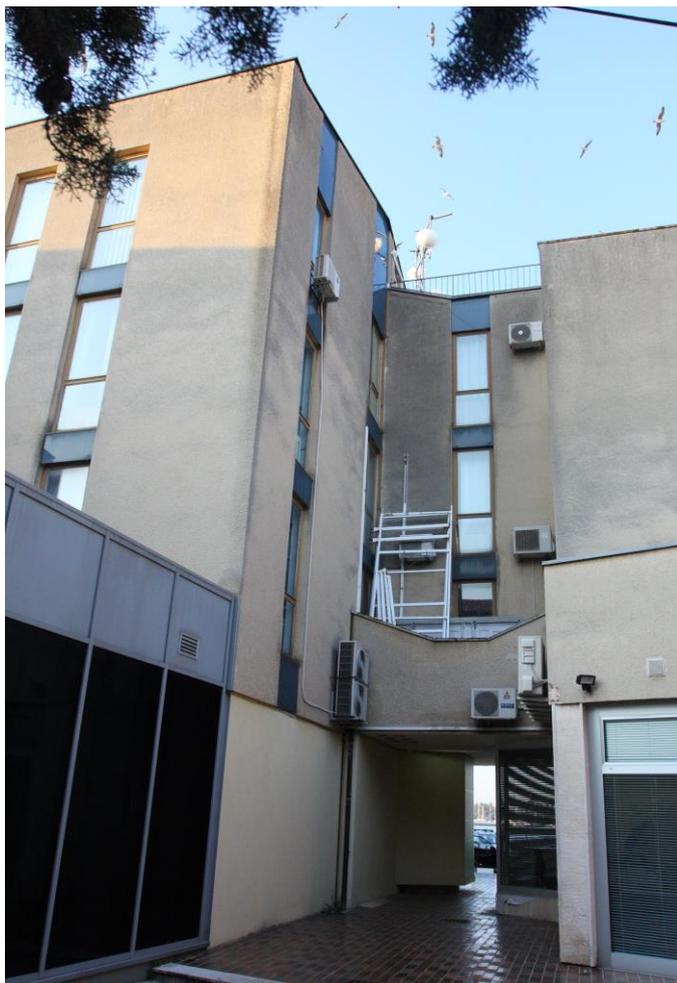
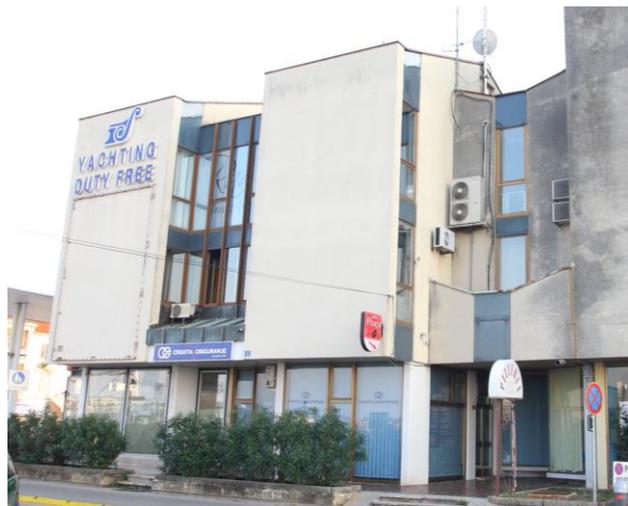
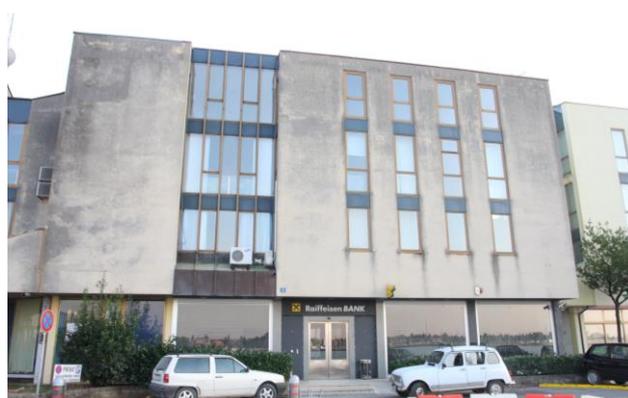
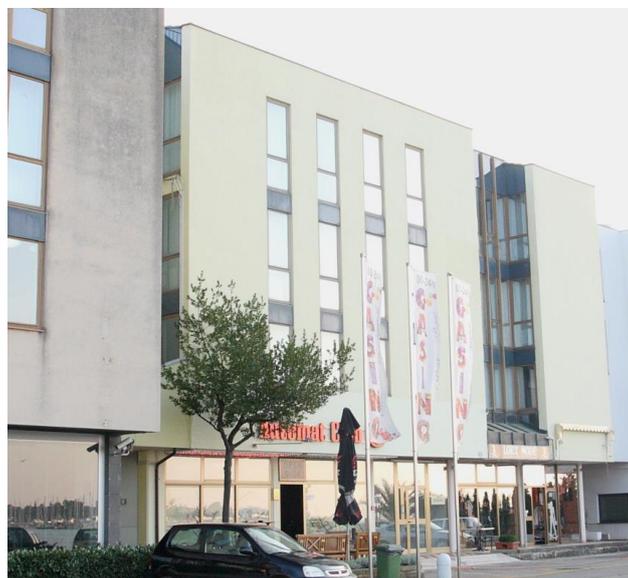
### Obala Josipa Broza Tita 3-5 (k. č. 2330)

Ugrađena recentna poslovna građevina nepravilnog je tlocrta, podijeljena na tri dijela prolazima u prizemlju između unutrašnjosti bloka i Obale Josipa Broza Tita. Istočni dio, smješten na uglu Obale Josipa Broza Tita i Trga slobode je dvokatni, a središnji i zapadni dio su dvokatni. Žbukana pročelja rastvorena su velikim ostakljenim stijenama u okvirima od eloksiranog aluminija. Nad građevinom je izveden kosi krov složenog oblika.

*Sjeverno pročelje – istočni dio (desno gore), središnji dio (desno sredina) i zapadni dio (desno dolje); prolaz između središnjeg i istočnog dijela s južne strane (gore)*

- VRSTA:** Građevina unutar zaštićene cjeline
- VRIJEME:** 2. polovina 20. stoljeća
- GRAĐEVNO STANJE:** Dobro
- VALORIZACIJA:** Građevina nije uklopljena u ambijent
- SMJERNICE I UVJETI:** Uklanjanje klima uređaja s pročelja i održavanje prema smjernicama nadležnog konzervatorskog odjela.

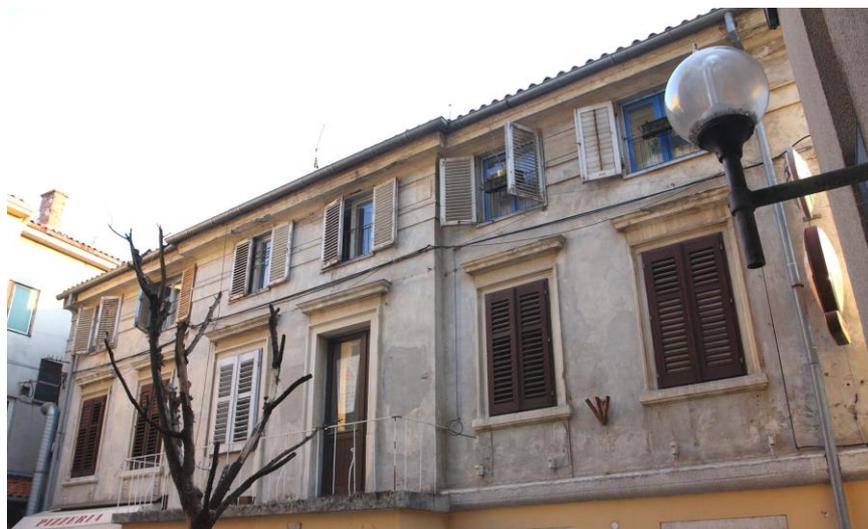
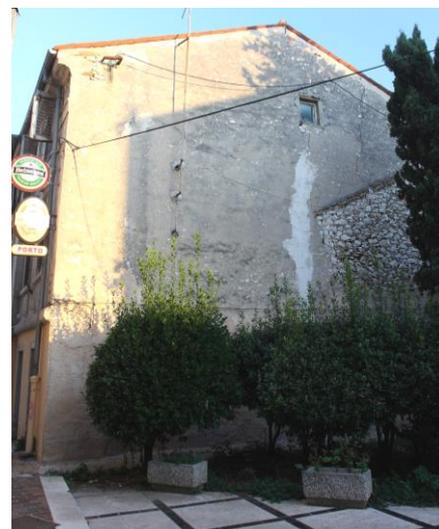
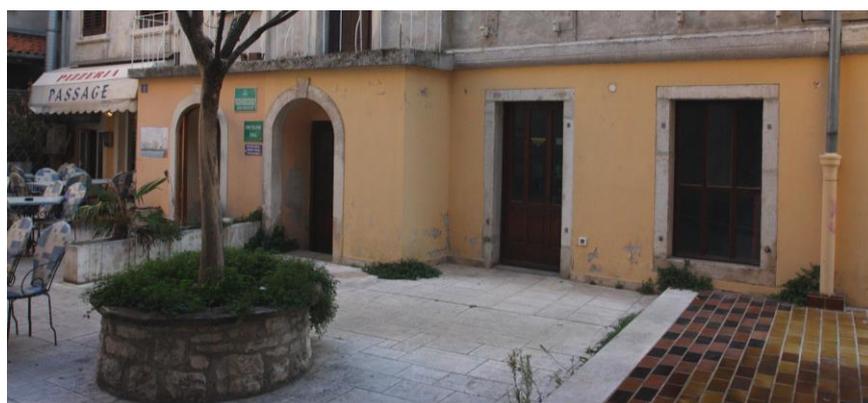
### Obala Josipa Broza Tita 1a (k. č. 2320)

Poluugrađena stambeno-poslovna dvokatnica nepravilnog je tlocrta, zidana priklesanim kamenom, žbukanih pročelja, s drvenim međukatnim konstrukcijama. Prizemlje je poslovno a katovi stambeni. Glavno, sjeverno pročelje orijentirano je prema unutrašnjosti bloka. Rastvoreno je sa šest vertikalnih osi otvora, dvije u širini središnjeg plitkog rizalita s balkonom prvog kata, te po dvije sa svake strane bočno. U središtu prizemlja su dvojna vrata u kamenim okvirima s polukružnim nadvojem i naglašenim zaglavnim kamenom, a bočno se nalaze recentno povećavani otvori. Pet prozora i balkonska vrata prvog kata su u profiliranim kamenim okvirima s profiliranim natprozornim/nadvratnim vijencima, a prozori i s kamenim klupčicama. Prozori drugog kata su u jednostavnim pravokutnim okvirima obrađenim žbukom. Prizemlje i prvi kat razdvojeni su plitkim međuetaznim vijencem. Na zapadnom zabatnom pročelju nedostaje žbuka u južnom dijelu na mjestu gdje se nalazila susjedna kuća. Dvostrešni krov sa strehama prema sjeveru i jugu pokriven je kupom kanalicom.

*Sjeverno pročelje – prizemlje (lijevo dolje) i katovi (lijevo gore); zapadno pročelje (gore)*

VRSTA:	Kulturno dobro unutar zaštićene cjeline
VRIJEME:	18./19. stoljeće
GRAĐEVNO STANJE:	Dobro, nužna obnova pročelja
VALORIZACIJA:	Ambijentalna vrijednost
SMJERNICE I UVJETI:	Obnova pročelja prema arhitektonskom snimku i projektu u skladu s uvjetima nadležnog konzervatorskog odjela. Obradu pročelja potrebno je provesti nanošenjem produžne žbuke „na tanko“ prema smjernicama iz općih Mjera zaštite ove dokumentacije.

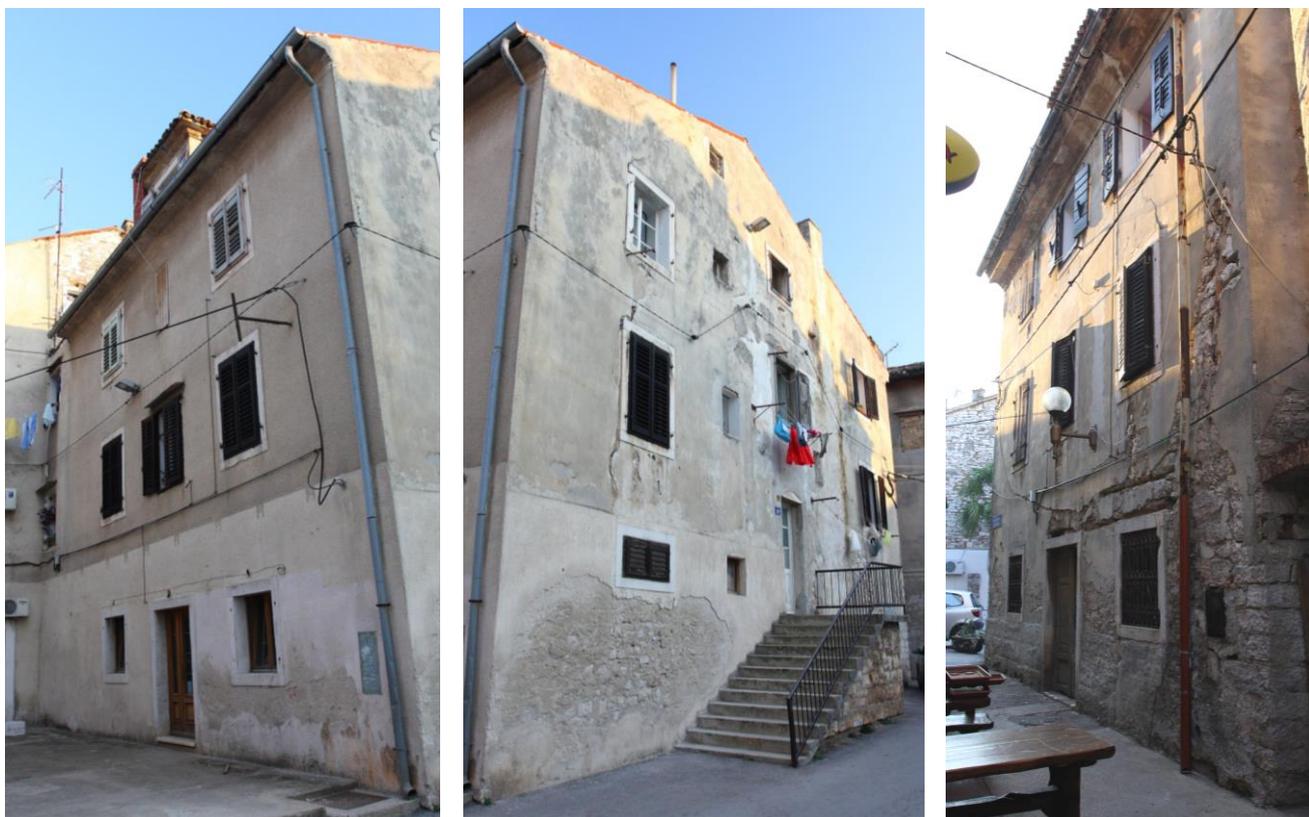
### Ulica sv. Mihaela 10 (k. č. 2327)

Poluugrađena stambeno-poslovna dvokatnica nepravilnog je tlocrta, zidana priklesanim kamenom, žbukanih pročelja, s drvenim međukatnim konstrukcijama. Smještena je između Ulice sv. Mihaela na jugu, prilaza Ulice Marina Bemba na zapadu i prolaza kroz središte bloka na sjeveru. Istočno i južno pročelje rastvorena su s po tri vertikalne osi otvora u jednostavnim pravokutnim kamenim okvirima, dok je zapadno, zabatno pročelje rastvoreno otvorima stubišta u središtu i po jednom vertikalnom osi prozora bočno. Uz zapadno pročelje dograđeno je otvoreno vanjsko stubište koje vodi do vrata u razini podesta između prizemlja i prvog kata. Dvostrešni krov sa strehama prema sjeveru i jugu pokriven je kupom kanalicom.

*Sjeverno pročelje (lijevo), zapadno pročelje (sredina) i južno pročelje (desno)*

**VRSTA:** Kulturno dobro unutar zaštićene cjeline  
**VRIJEME:** 19. stoljeće  
**GRAĐEVNO STANJE:** Dobro, nužna obnova pročelja  
**VALORIZACIJA:** Ambijentalna vrijednost  
**SMJERNICE I UVJETI:** Obnova pročelja prema smjernicama nadležnog konzervatorskog odjela. Obradu pročelja potrebno je provesti nanošenjem produžne žbuke „na tanko“ prema smjernicama iz općih Mjera zaštite ove dokumentacije.
