# **KULTURNO-POVIJESNA URBANISTIČKA CJELINA GRADA UMAGA**

## ***KONZERVATORSKA DOKUMENTACIJA***

*Zagreb, 2012.*

## VII. KATALOG I ANALIZA STANJA SVIH GRAĐEVINA PO GRADSKIM BLOKOVIMA S POJEDINAČNIM MJERAMA ZAŠTITE

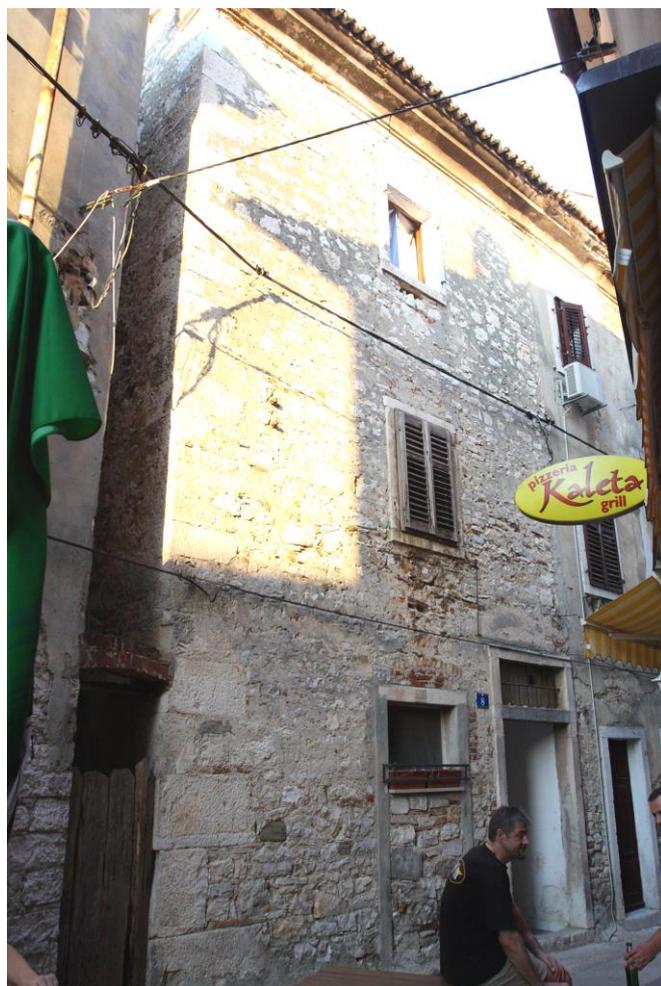
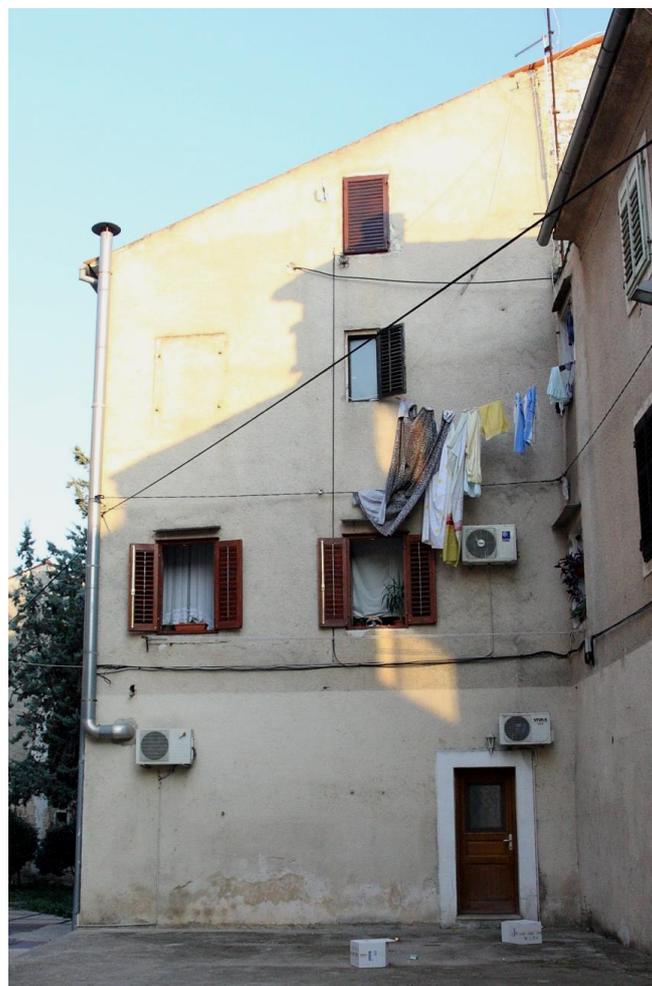
### Ulica sv. Mihaela 8 (k. č. 2326)

Ugrađena stambeno-poslovna dvokatnica s visokim potkrovljem pravokutnog je tlocrta, zidana priklesanim kamenom, s drvenim međukatnim konstrukcijama. Prizemlje je poslovno a katovi stambeni. Južno, ulično pročelje nije žbukano i rastvoreno je vratima i prozorom prizemlja te s po jednim prozorom svakog kata, sve u jednostavnim pravokutnim kamenim okvirima. Nad prozorom prizemlja, izvedenim zazidavanjem vrata, nalazi se rasteretni luk od opeke. Pročelje završava profiliranim krovnim vijencem. Sjeverno i zapadno pročelje su žbukana i rastvorena recentnim jednostavnim otvorima. Dvostrešni krov sa strehama prema sjeveru i jugu pokriven je kupom kanalicom.

*Južno pročelje (lijevo) i zapadno pročelje (desno)*

**VRSTA:** Kulturno dobro unutar zaštićene cjeline  
**VRIJEME:** 17./18. stoljeće, na ranijoj matrici, s kasnijim dogradnjama i preoblikovanjima  
**GRAĐEVNO STANJE:** Dobro, nužna obnova pročelja  
**VALORIZACIJA:** Ambijentalna vrijednost  
**SMJERNICE I UVJETI:** Uklanjanje klima uređaja i preoblikovanje i obnova pročelja prema prethodno provedenim istražnim radovima, arhitektonskom snimku i projektu te smjernicama nadležnog konzervatorskog odjela. Obradu pročelja potrebno je provesti nanošenjem produžne žbuke „na tanko“ prema smjernicama iz općih Mjera zaštite ove dokumentacije.

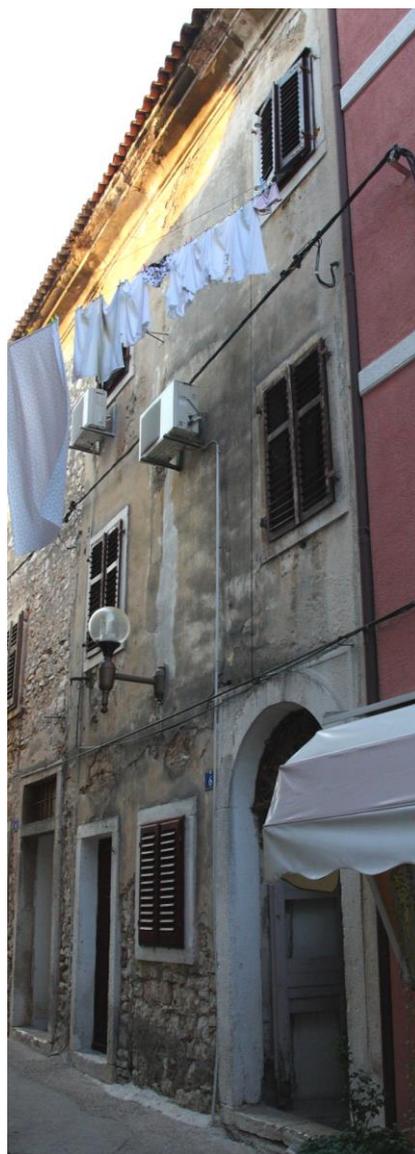
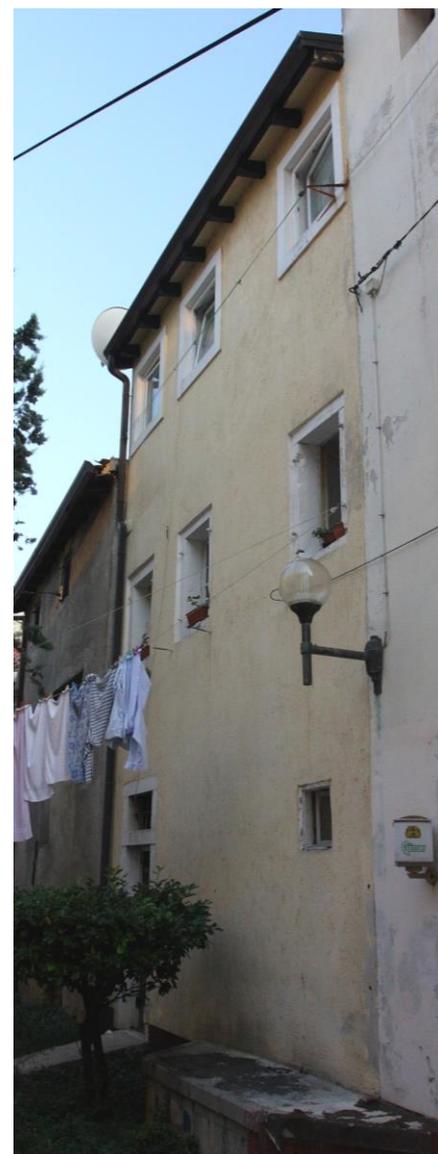
### Ulica sv. Mihaela 6 (k. č. 2323)

Ugrađena stambena dvokatnica pravokutnog je tlocrta, zidana kamenom, žbukanih pročelja, s drvenim međukatnim konstrukcijama. Južno, ulično pročelje nije rastvoreno je portalom, vratima i prozorom prizemlja te s po dva prozora svakog kata, sve u jednostavnim pravokutnim kamenim okvirima, osim portala koji je u klesanom kamenom okviru s polukružnim nadvratnikom. Pročelje završava profiliranim krovnim vijencem. Sjeverno pročelje rastvoreno je recentnim jednostavnim otvorima. Dvostrešni krov sa strehama prema sjeveru i jugu pokriven je kupom kanalicom.

*Južno pročelje (lijevo) i sjeverno pročelje (desno)*

**VRSTA:** Kulturno dobro unutar zaštićene cjeline  
**VRIJEME:** 17./18. stoljeće, na ranijoj matrici, s kasnijim preoblikovanjima  
**GRAĐEVNO STANJE:** Dobro, nužna obnova pročelja  
**VALORIZACIJA:** Ambijentalna vrijednost  
**SMJERNICE I UVJETI:** Uklanjanje klima uređaja i preoblikovanje i obnova pročelja prema prethodno provedenim istražnim radovima, arhitektonskom snimku i projektu te smjernicama nadležnog konzervatorskog odjela. Obradu pročelja potrebno je provesti nanošenjem produžne žbuke „na tanko“ prema smjernicama iz općih Mjera zaštite ove dokumentacije.

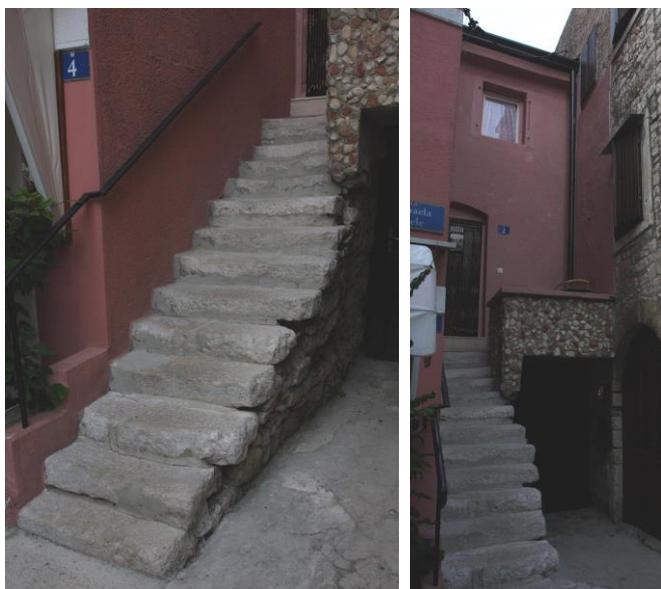
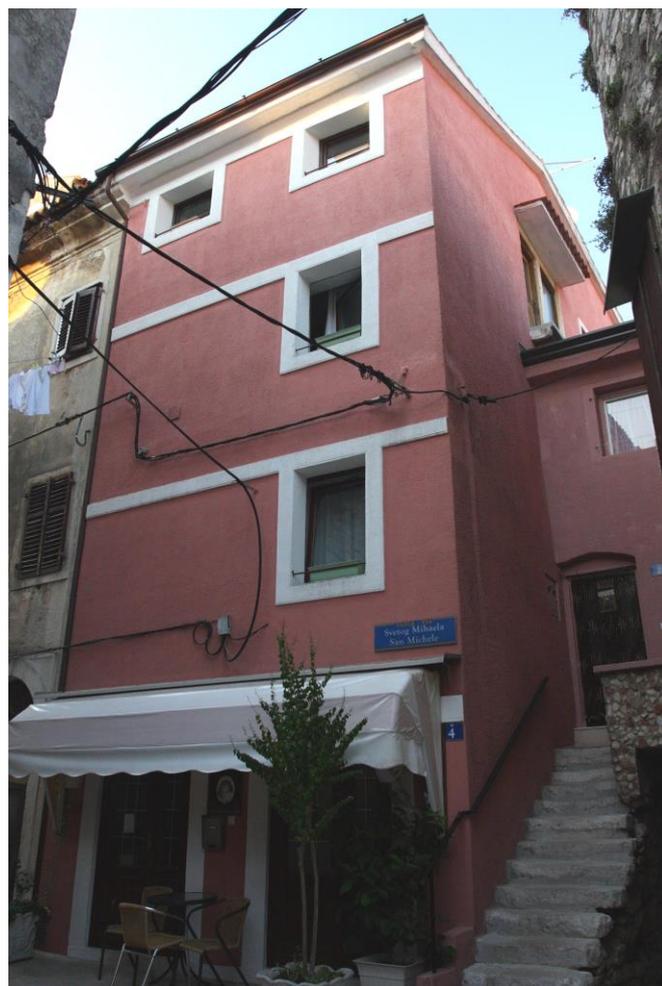
### Ulica sv. Mihaela 2 i 4 (k. č. 2322)

Ugrađena stambeno-poslova trokatnica nepravilnog je tlocrta, zidana kamenom, žbukanih pročelja, s drvenim međukatnim konstrukcijama. Prizemlje je poslovno a katovi stambeni. Osnovni volumen građevine je trokatni prema jugu i dvokatni prema sjeveru, s dvokatnom dogradnjom uz istočni zid. Južno, ulično pročelje osnovnog volumena rastvoreno je s dva izloga prizemlja, po jednim prozorom prvog i drugog kata i s dva prozora trećeg kata, sve u pravokutnim žbukanim okvirima. južno pročelje dogradnje rastvoreno je jednostavnim prozorom drugog kata i vratima prvog kata dostupnih preko otvorenog vanjskog kamenog stubišta s podestom, prislonjenog uz istočni zid glavnog volumena kuće. Kosi krov složenog oblika pokriven je kupom kanalicom.

*Južno pročelje (gore) i vanjsko stubište s podestom (lijevo)*

VRSTA:	Kulturno dobro unutar zaštićene cjeline
VRIJEME:	17./18. stoljeće, na ranijoj matrici, s kasnijim preoblikovanjima
GRAĐEVNO STANJE:	Dobro, nužna rekonstrukcija pročelja
VALORIZACIJA:	Ambijentalna vrijednost
SMJERNICE I UVJETI:	Uklanjanje tende na južnom pročelju i ograde podesta vanjskog stubišta, preoblikovanje i obnova pročelja prema prethodno provedenim istražnim radovima, arhitektonskom snimku i projektu te smjernicama nadležnog konzervatorskog odjela. Obradu pročelja potrebno je provesti nanošenjem produžne žbuke „na tanko“ prema smjernicama iz općih Mjera zaštite ove dokumentacije.

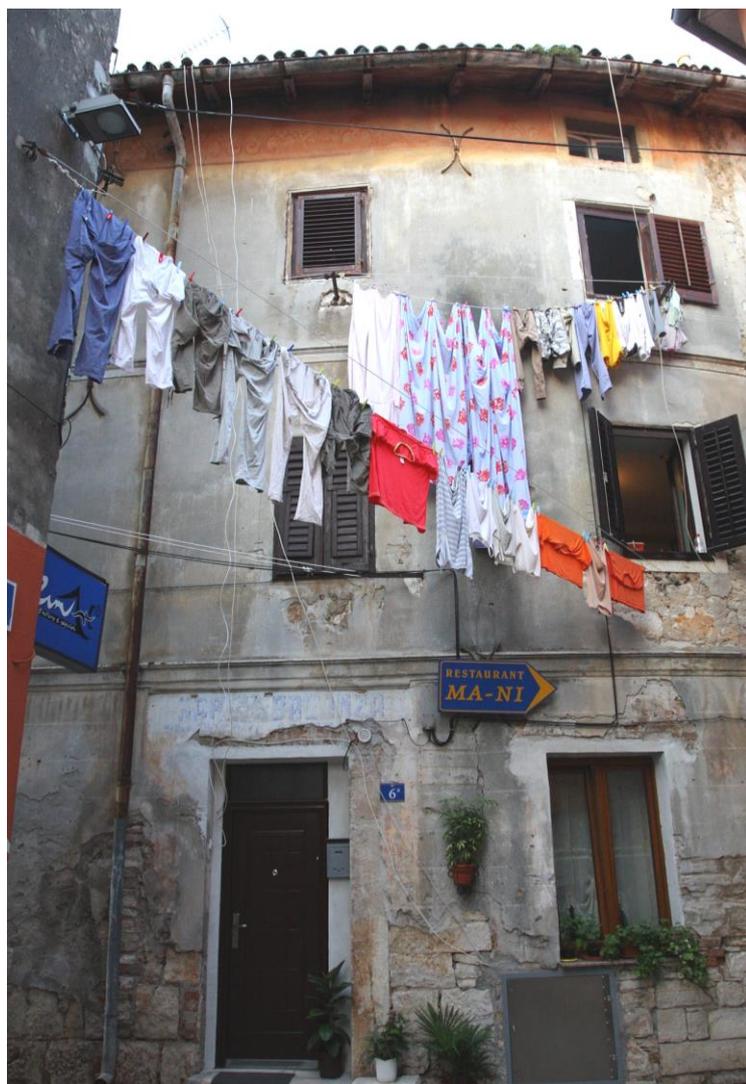
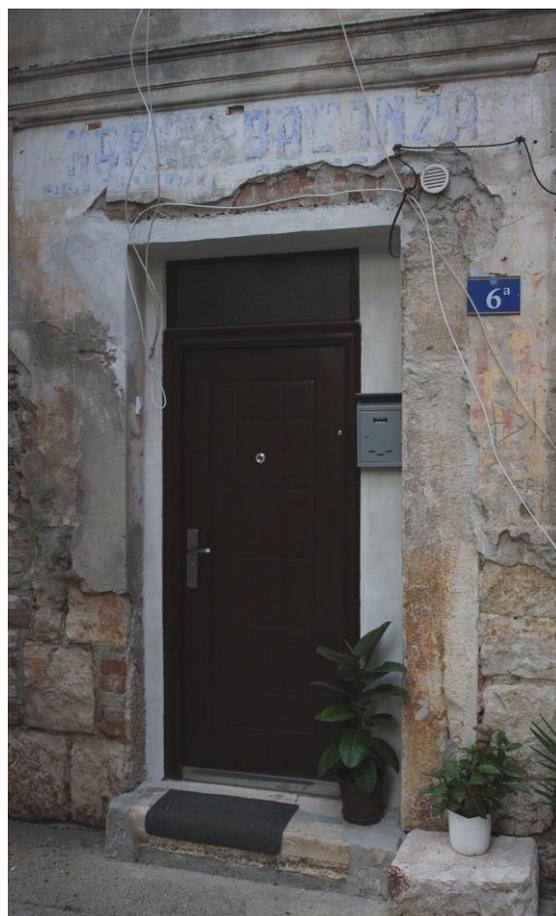
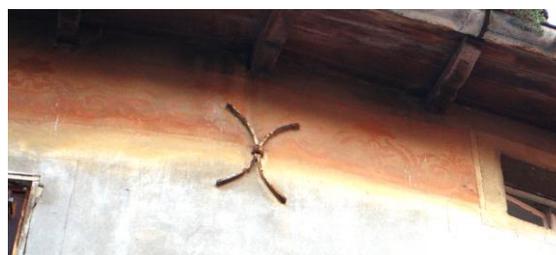
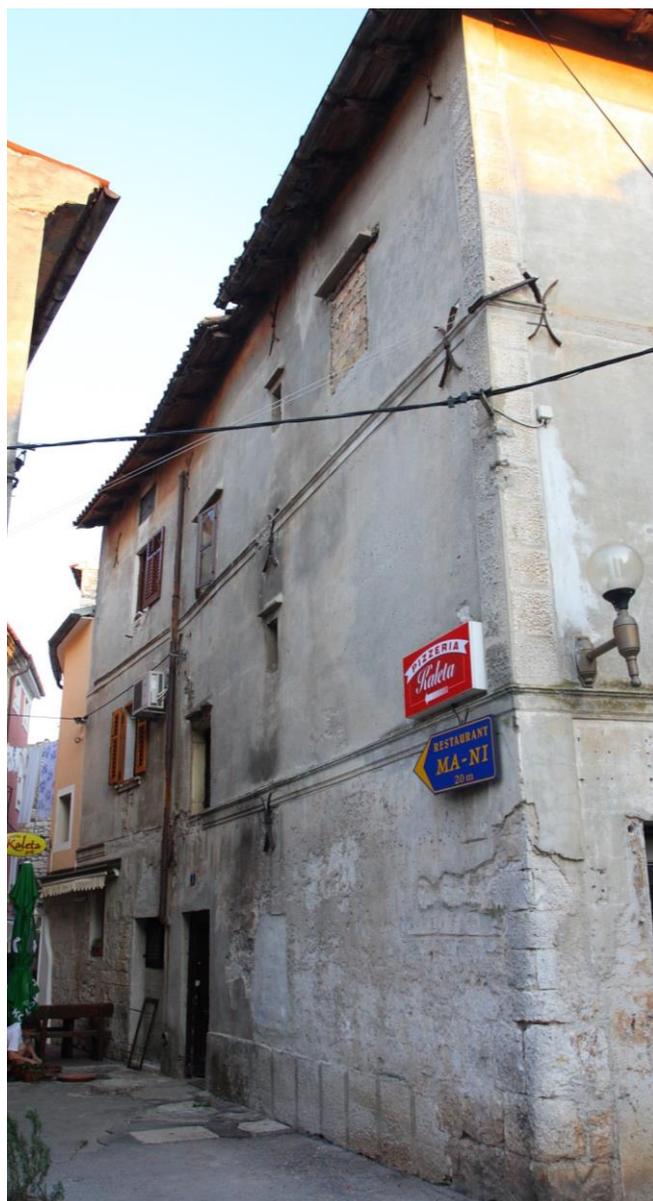
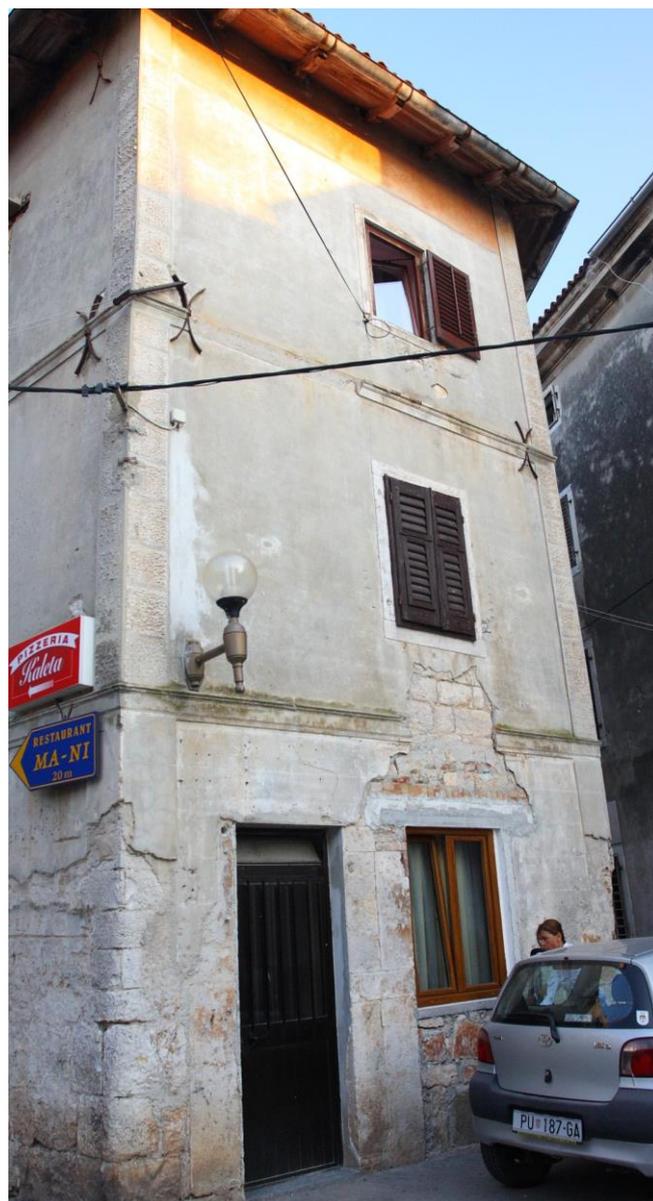
### Ulica Marina Bemba 6a i Ulica sv. Mihaela 3 (k. č. 2376)

Južno pročelje (gore), vrata prizemlja (desno gore) i tragovi zidnog oslika (desno dolje)

*Sjeverno pročelje (lijevo) i zapadno pročelje (desno)*

- VRSTA:** Kulturno dobro unutar zaštićene cjeline
- VRIJEME:** 17./18. stoljeće, s kasnijim preoblikovanjima
- GRAĐEVNO STANJE:** Dobro, nužna obnova pročelja
- VALORIZACIJA:** Ambijentalna vrijednost
- SMJERNICE I UVJETI:** Uklanjanje tende, reklamnih panoa i klima uređaja s pročelja te preoblikovanje i obnova pročelja prema prethodno provedenim istražnim radovima, arhitektonskom snimku i projektu te smjernicama nadležnog konzervatorskog odjela. Obradu pročelja potrebno je provesti nanošenjem produžne žbuke „na tanko“ prema smjernicama iz općih Mjera zaštite ove dokumentacije.

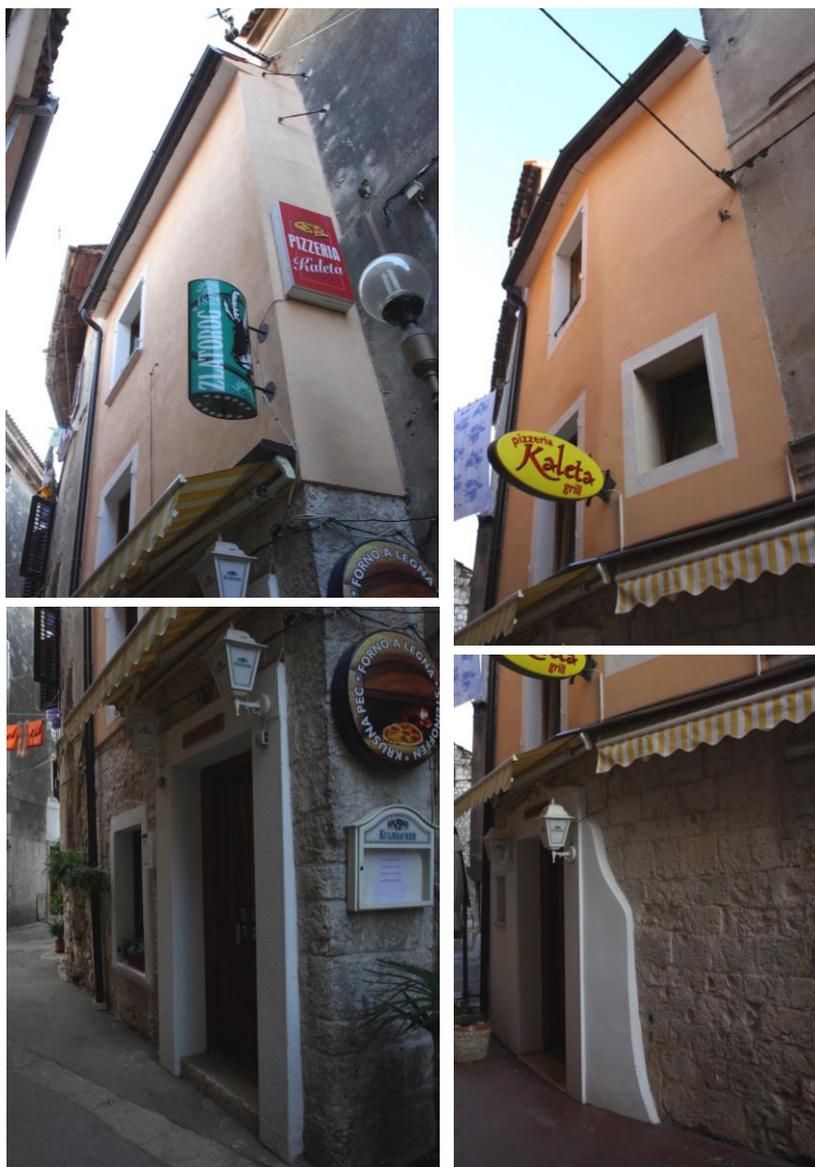
### Ulica sv. Mihaela 1 (k. č. 2377/2)

*Južno pročelje – prizemlje i katovi (lijevo dolje i gore); sjeverno pročelje – prizemlje i katovi (desno dolje i gore)*

**VRSTA:** Kulturno dobro unutar zaštićene cjeline  
**VRIJEME:** 17./18. stoljeće, s kasnijim preoblikovanjima  
**GRAĐEVNO STANJE:** Dobro, nužna rekonstrukcija pročelja  
**VALORIZACIJA:** Ambijentalna vrijednost  
**SMJERNICE I UVJETI:** Uklanjanje tendi s pročelja i obrada pročelja nanošenjem produžne žbuke „na tanko“ prema smjernicama iz općih Mjera zaštite ove dokumentacije i smjernicama nadležnog konzervatorskog odjela.

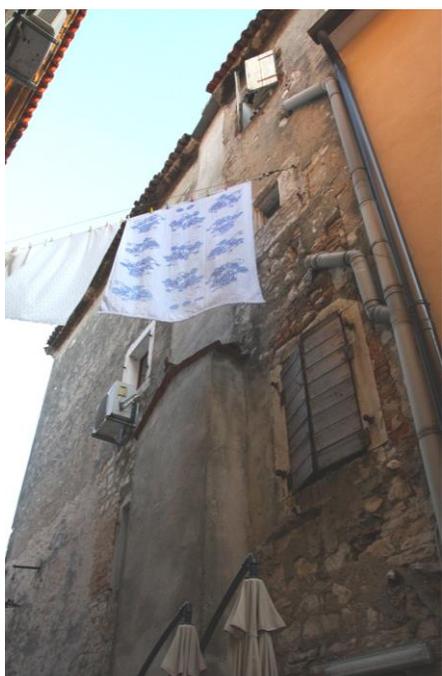
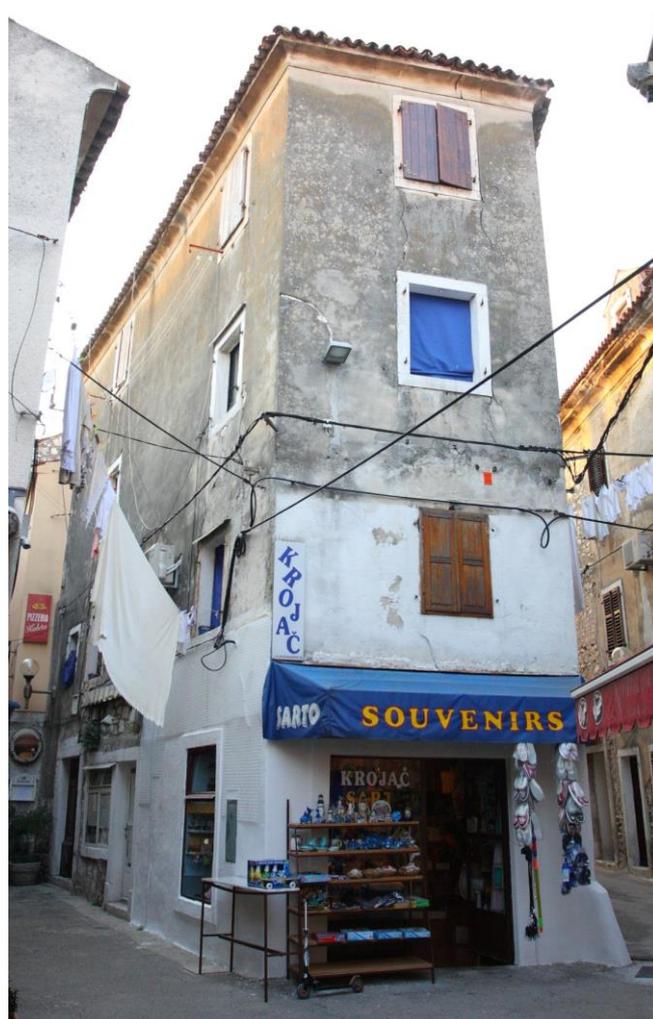
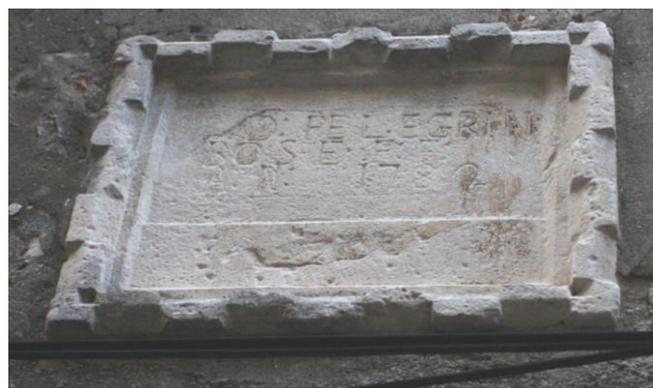
## Ulica Marina Bemba 6 (k. č. 2377/1)

*Južno i istočno pročelje (desno gore), ploča na južnom pročelju (desno dolje) i sjeverno pročelje (lijevo)*

- VRSTA:** Kulturno dobro unutar zaštićene cjeline  
**VRIJEME:** 17./18. stoljeće, s kasnijim preoblikovanjima  
**GRAĐEVNO STANJE:** Dobro, nužna obnova pročelja  
**VALORIZACIJA:** Ambijentalna vrijednost  
**SMJERNICE I UVJETI:** Uklanjanje klima uređaja i tendi s pročelja, preoblikovanje otvora i obnova pročelja nanošenjem produžne žbuke „na tanko“ prema smjernicama iz općih Mjera zaštite ove dokumentacije i smjernicama nadležnog konzervatorskog odjela

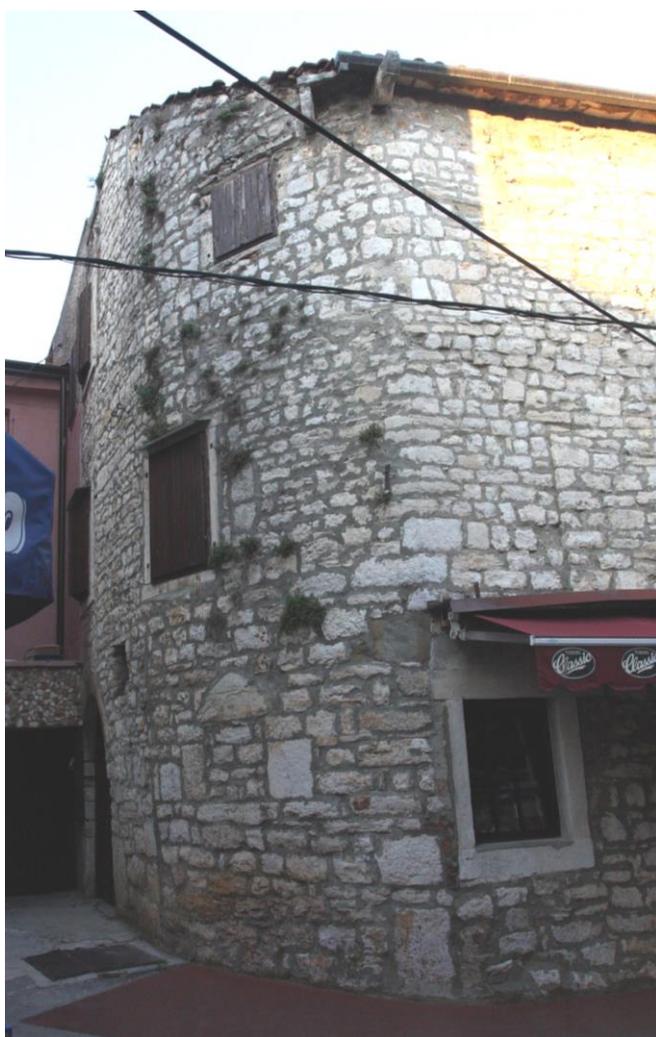
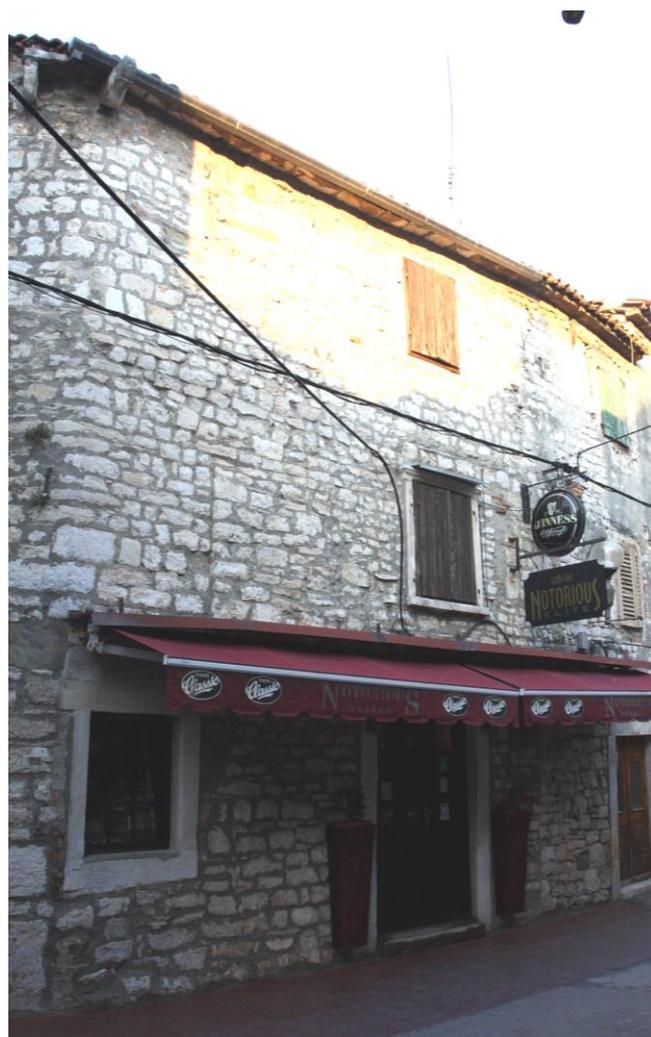
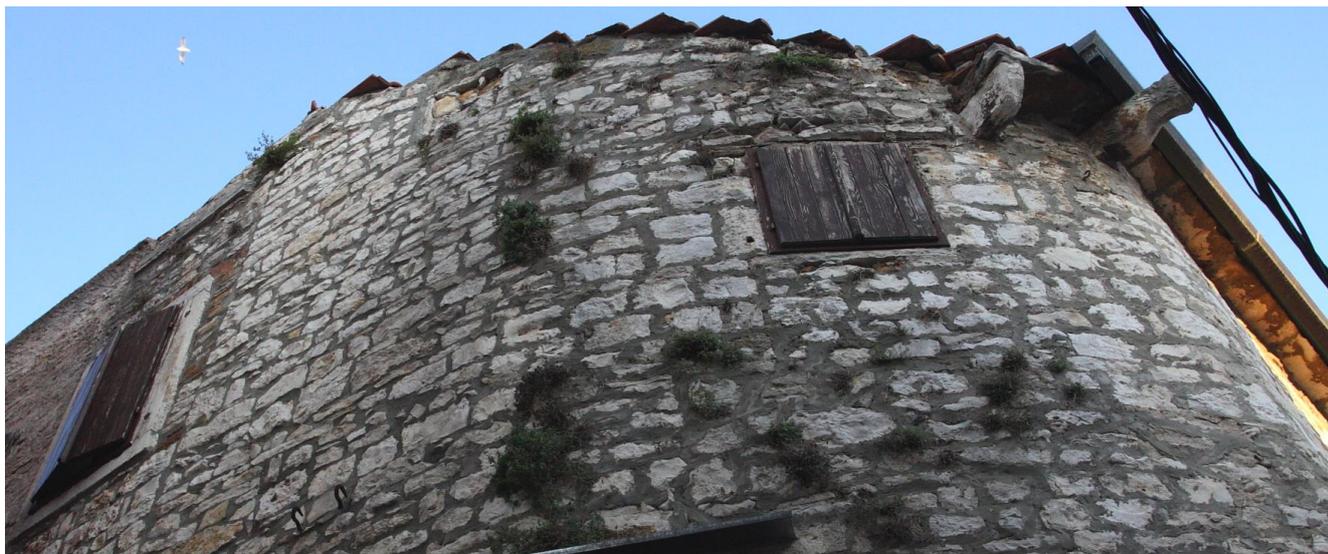
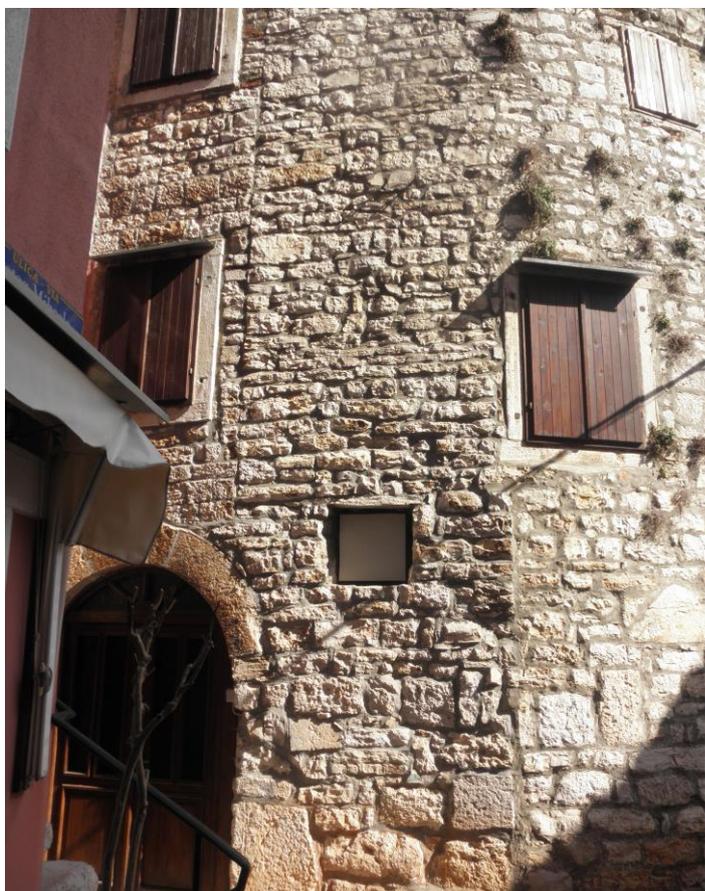
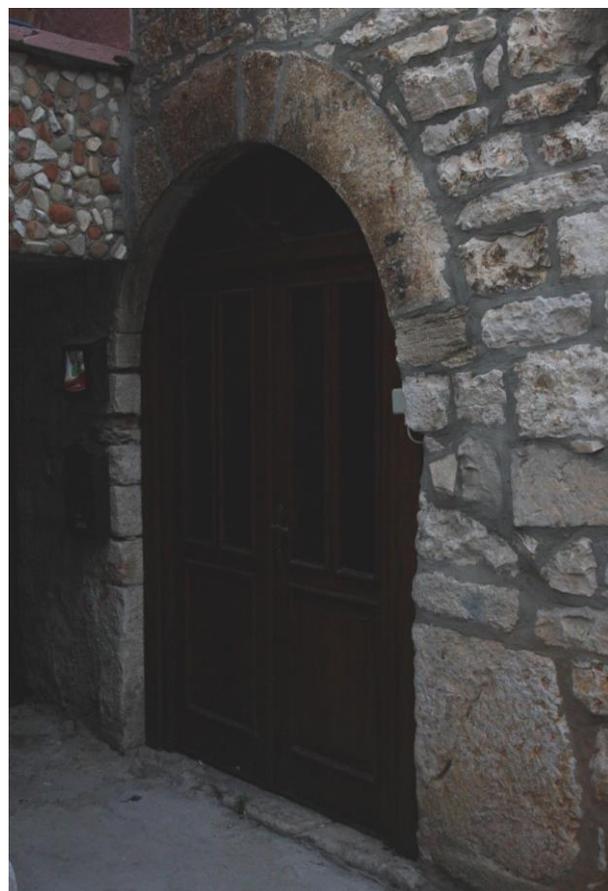
### Ulica Marina Bemba 4 (k. č. 2318)

Ugrađena stambeno-poslovna dvokatnica nepravilnog je tlocrta, zidana priklesanim kamenom, neožbukanih pročelja neprimjereno fugiranih cementnim mortom, s drvenim međukatnim konstrukcijama. Prizemlje je poslovno a katovi stambeni. Jugozapadni ugao kuće je zaobljen. Na južnom, uličnom pročelju nalaze se dvojna vrata i prozor prizemlja te po dva prozora svakog kata, sve u jednostavnim pravokutnim kamenim okvirima. Na zaobljenom zabatnom zapadnom uličnom pročelju nalaze se portal i prozor prizemlja, dva prozora prvog kata i tri prozora drugog kata. Prozori prvog kata i središnji prozor drugog kata su u pravokutnim kamenim okvirima, a ostali prozori su umetnuti u vez zida s tankim nadvojjima, bez posebnih okvira. Portal prizemlja je u djelomično sačuvanom romaničkom okviru sa srpastim lukom. U prizemlju je sačuvan i trag prozora sa šiljastim završetkom. U središtu zapadnog pročelja u punoj se visini pružaju dvije vertikalne fuge na razmaku cca 2 m koje upućuju na eventualni zid koji je bio izveden okomito na današnju ravninu pročelja. Kosi krov složenog oblika, sa strehom prema jugu, pokriven je kupom kanalicom.

*Zapadno pročelje (lijevo) i južno pročelje (desno)*

*Zaobljeni dio zapadnog pročelja (gore), portal prizemlja zapadnog pročelja (dolje desno) i trag zida na zapadnom pročelju (dolje lijevo)*

- VRSTA:** Kulturno dobro unutar zaštićene cjeline
- VRIJEME:** 14.-15. stoljeće, s kasnijim preoblikovanjima
- GRAĐEVNO STANJE:** Dobro, nužna obnova pročelja
- VALORIZACIJA:** Ambijentalna vrijednost
- SMJERNICE I UVJETI:** Uklanjanje tende s južnog pročelja i rekonstrukcija građevine prema prethodno provedenim istražnim radovima i arhitektonskom snimku, koji će biti sastavni dio projekta, sve u skladu sa smjernicama nadležnog konzervatorskog odjela. Obnovu pročelja provesti nanošenjem produžne žbuke „na tanko“ prema smjernicama iz općih Mjera zaštite ove dokumentacije.

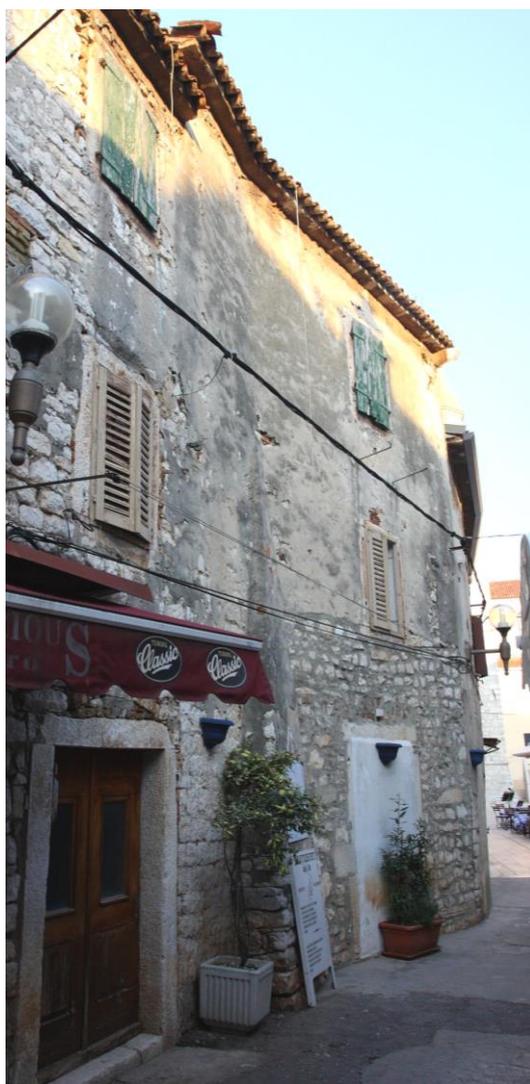
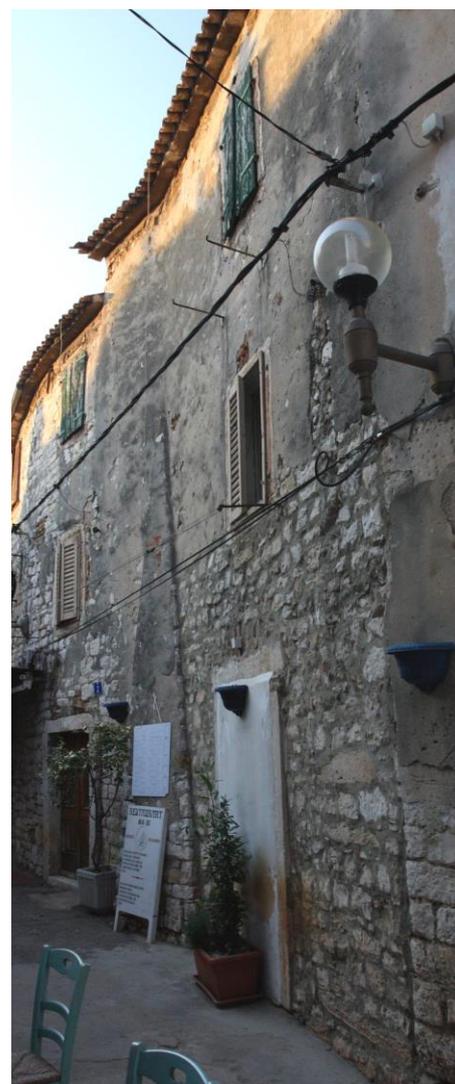
### Ulica Marina Bemba 2 (k. č. 2317/1)

Ugrađena stambeno-poslovna dvokatnica nepravilnog je tlocrta, zidana priklesanim i lomljenim kamenom, žbukanih pročelja, s drvenim međukatnim konstrukcijama. Funkcionalno je spojena s dvokatnicom na k. č. 2318 (k. br. 4). Na južnom, uličnom pročelju, s kojega je žbuka dijelom otpala, nalaze se zazidana vrata prizemlja i po jedan prozor svakog kata, sv u jednostavnim pravokutnim okvirima obrađenim žbukom. Dvostrešni krov sa strehom prema ulici pokriven je kupom kanalicom.

*Južno pročelje – pogled sa zapada (lijevo) i s istoka (desno)*

- VRSTA:** Kulturno dobro unutar zaštićene cjeline  
**VRIJEME:** 15./16. stoljeće, s kasnijim preoblikovanjima  
**GRAĐEVNO STANJE:** Dobro, nužna obnova pročelja  
**VALORIZACIJA:** Ambijentalna vrijednost  
**SMJERNICE I UVJETI:** Rekonstrukcija građevine prema prethodno provedenim istražnim radovima, arhitektonskom snimku i projektu te smjernicama nadležnog konzervatorskog odjela. Obnovu pročelja provesti nanošenjem produžne žbuke „na tanko“ prema smjernicama iz općih Mjera zaštite ove dokumentacije.

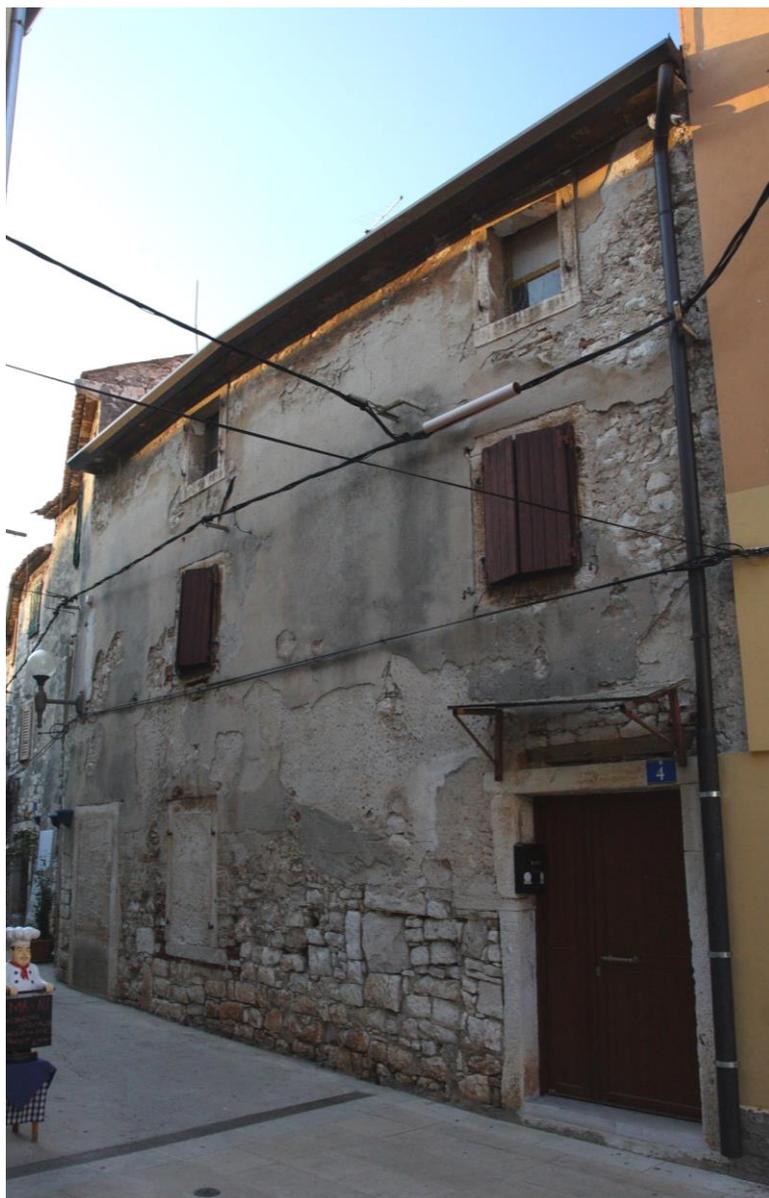
### Trg Venecije 4 (k. č. ??)

Ugrađena stambena dvokatnica nepravilnog je tlocrta, zidana priklesanim kamenom, s dvojim vratima i prozorom prizemlja i po dva prozora svakog kata na žbukanom južnom, uličnom pročelju. Svi otvori su u jednostavnim pravokutnim kamenim okvirima. Zapadna vrata i prozor prizemlja su zazidani. Pročelje i građevina su u vrlo lošem stanju. Dvostrešni krov sa strehom prema ulici pokriven je kupom kanalicom.

*Južno pročelje*

VRSTA:	Kulturno dobro unutar zaštićene cjeline
VRIJEME:	15./16. stoljeće, s kasnijim preoblikovanjima
GRAĐEVNO STANJE:	Dobro, nužna obnova pročelja
VALORIZACIJA:	Ambijentalna vrijednost
SMJERNICE I UVJETI:	Rekonstrukcija građevine prema prethodno provedenim istražnim radovima, arhitektonskom snimku i projektu te smjernicama nadležnog konzervatorskog odjela. Obnovu pročelja provesti nanošenjem produžne žbuke „na tanko“ prema smjernicama iz općih Mjera zaštite ove dokumentacije.

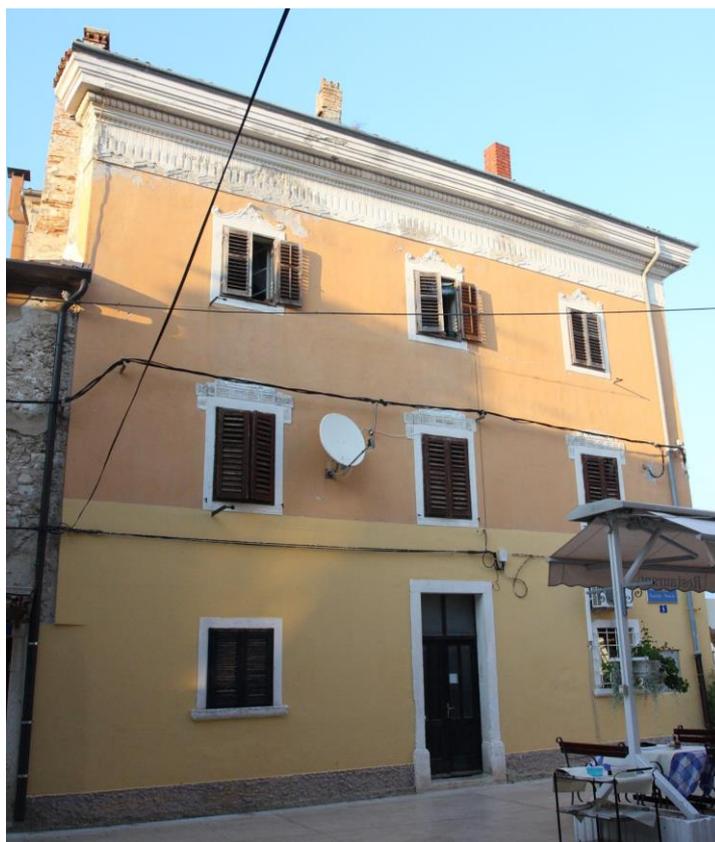
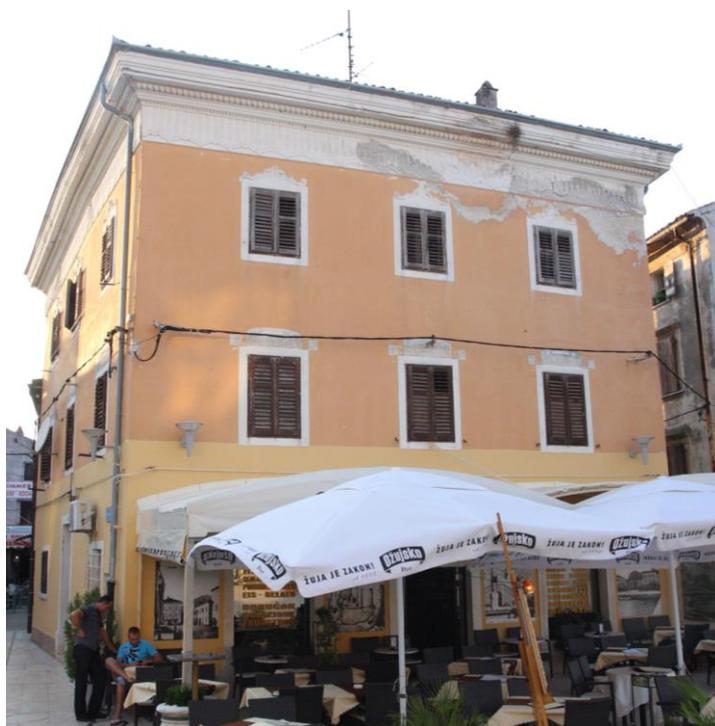
## Trg Venecije 5 (k. č. 2316)

*Južno pročelje (gore) i istočno pročelje (dolje)*

**VRSTA:** Kulturno dobro unutar zaštićene cjeline  
**VRIJEME:** 18. stoljeće  
**GRAĐEVNO STANJE:** Dobro, nužna obnova pročelja  
**VALORIZACIJA:** Ambijentalna vrijednost  
**SMJERNICE I UVJETI:** Uklanjanje neprimjerenih reklamnih sadržaja s istočnog pročelja i obnova svih pročelja prema prethodno izrađenom arhitektonskom snimku i projektu te smjernicama nadležnog konzervatorskog odjela.

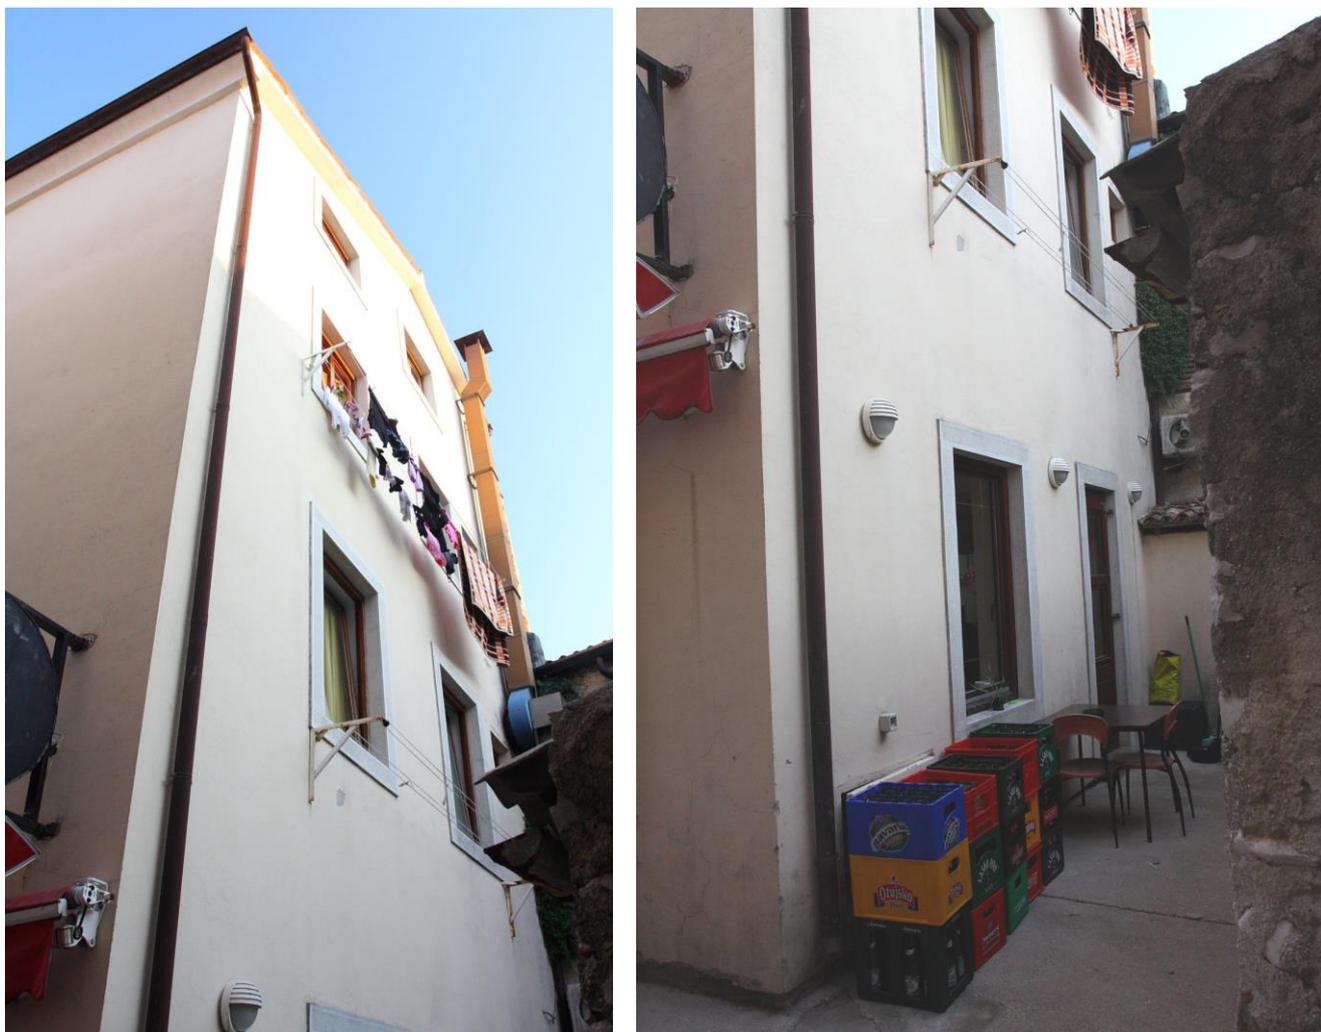
### Trg slobode ?? (k. č. 2315/2)

*Zapadno pročelje – prizemlje (desno) i katovi (lijevo)*

**VRSTA:** Građevina unutar zaštićene cjeline  
**VRIJEME:** 21. stoljeće  
**GRAĐEVNO STANJE:** Dobro  
**VALORIZACIJA:** Građevina je uklopljena u ambijent  
**SMJERNICE I UVJETI:** Uklanjanje dimnjaka i tende s pročelja i održavanje prema smjernicama nadležnog konzervatorskog odjela.

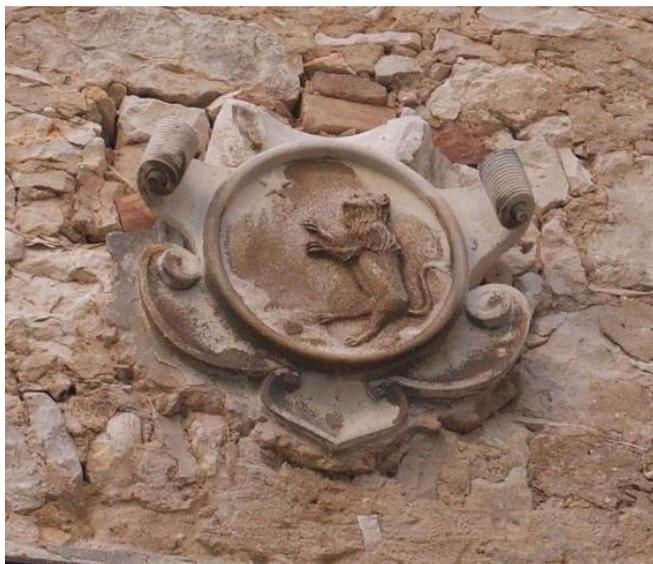
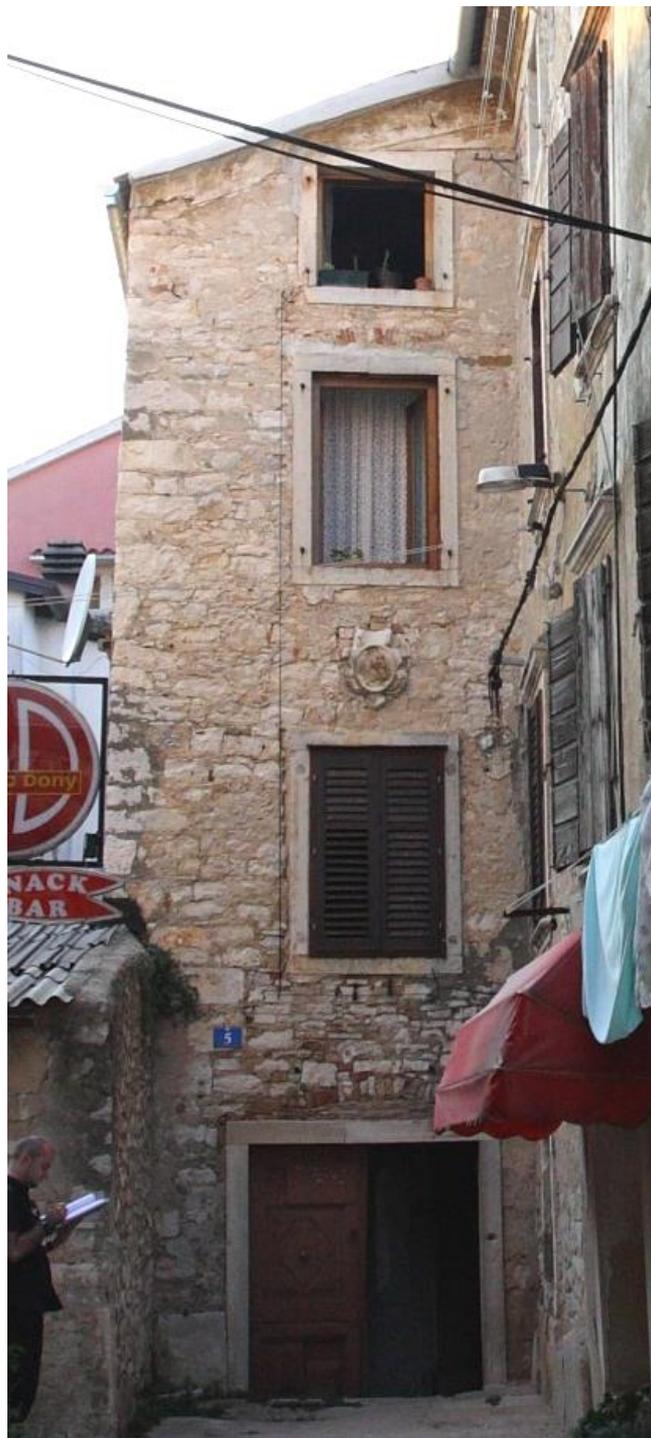
## Trg slobode 5 (k. č. 2317/2)

*Istočno pročelje (desno) i detalj (gore)*

VRSTA:	Kulturno dobro unutar zaštićene cjeline
VRIJEME:	17./18. stoljeće, na ranijoj matrici
GRAĐEVNO STANJE:	Dobro, nužna obnova pročelja
VALORIZACIJA:	Ambijentalna vrijednost
SMJERNICE I UVJETI:	Preoblikovanje i obnova pročelja i rekonstrukcija građevine prema prethodno provedenim istražnim radovima, arhitektonskom snimku i projektu te smjernicama nadležnog konzervatorskog odjela. Obnovu pročelja provesti nanošenjem produžne žbuke „na tanko“ prema smjernicama iz općih Mjera zaštite ove dokumentacije.

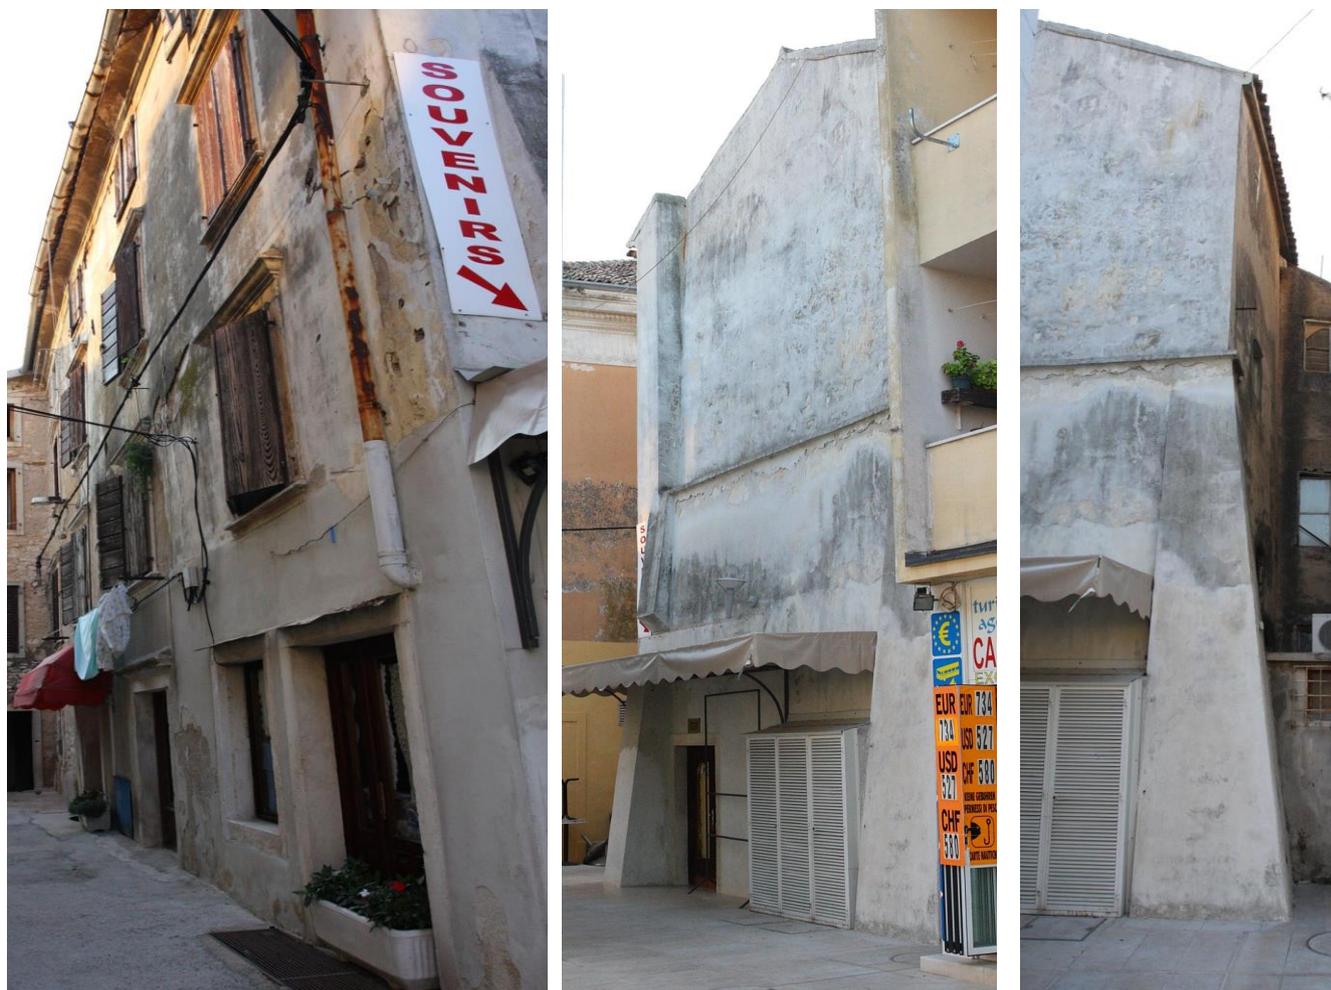
### Trg slobode 1 (k. č. 2314)

*Južno pročelje (lijevo), istočno pročelje (sredina) i sjeveroistočni ugao (desno)*

VRSTA:	Kulturno dobro unutar zaštićene cjeline
VRIJEME:	16./17. stoljeće, na ranijoj matrici, s kasnijim preoblikovanjima
GRAĐEVNO STANJE:	Dobro, nužna obnova pročelja
VALORIZACIJA:	Ambijentalna vrijednost
SMJERNICE I UVJETI:	Uklanjanje neprimjerenih nadstrešnica, preoblikovanje i obnova pročelja i rekonstrukcija građevine prema prethodno provedenim istražnim radovima, arhitektonskom snimku i projektu te smjernicama nadležnog konzervatorskog odjela. Obnovu pročelja provesti nanošenjem produžne žbuke „na tanko“ prema smjernicama iz općih Mjera zaštite ove dokumentacije.
