# **KULTURNO-POVIJESNA URBANISTIČKA CJELINA GRADA UMAGA**

## ***KONZERVATORSKA DOKUMENTACIJA***

*Zagreb, 2012.*

## VII. KATALOG I ANALIZA STANJA SVIH GRAĐEVINA PO GRADSKIM BLOKOVIMA S POJEDINAČNIM MJERAMA ZAŠTITE

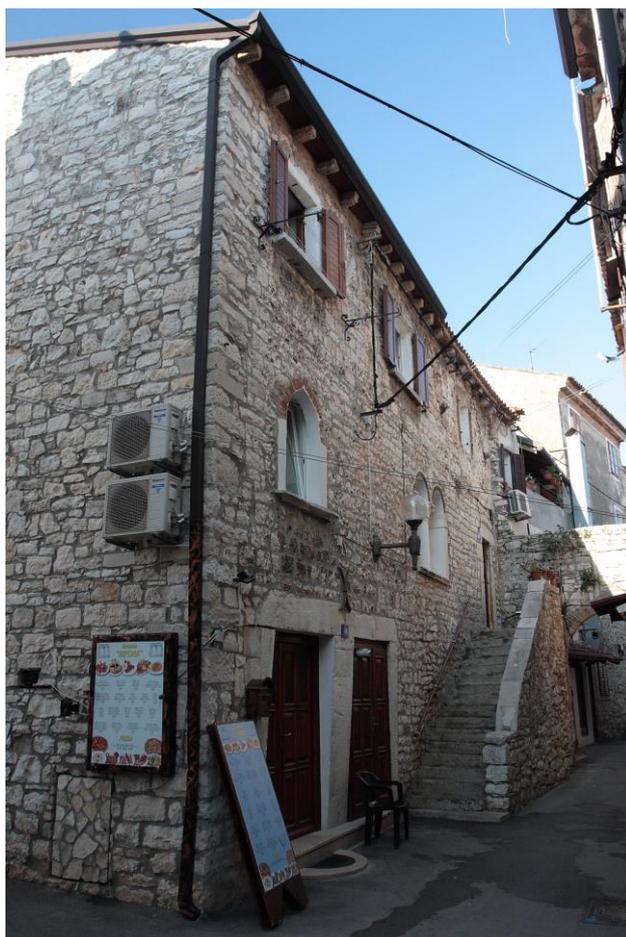
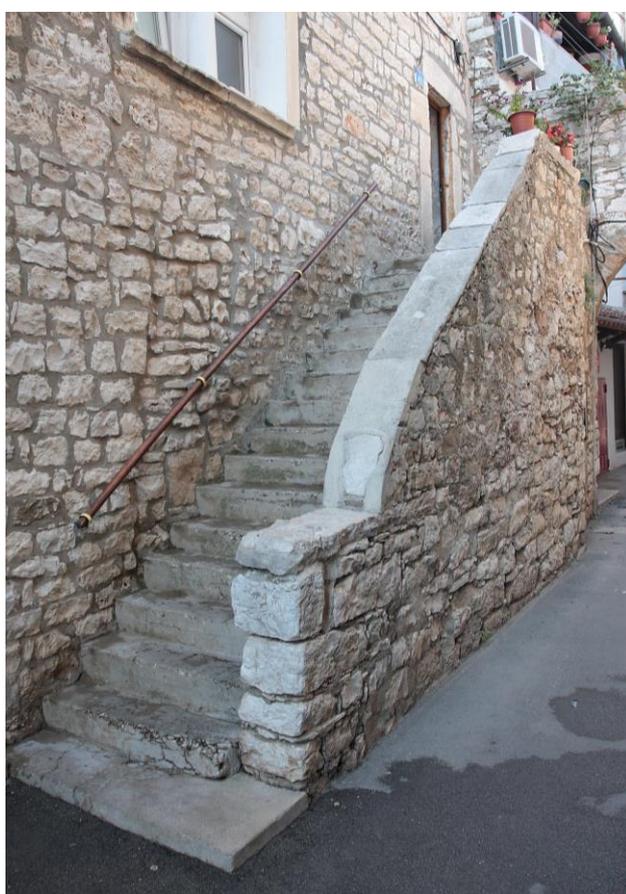
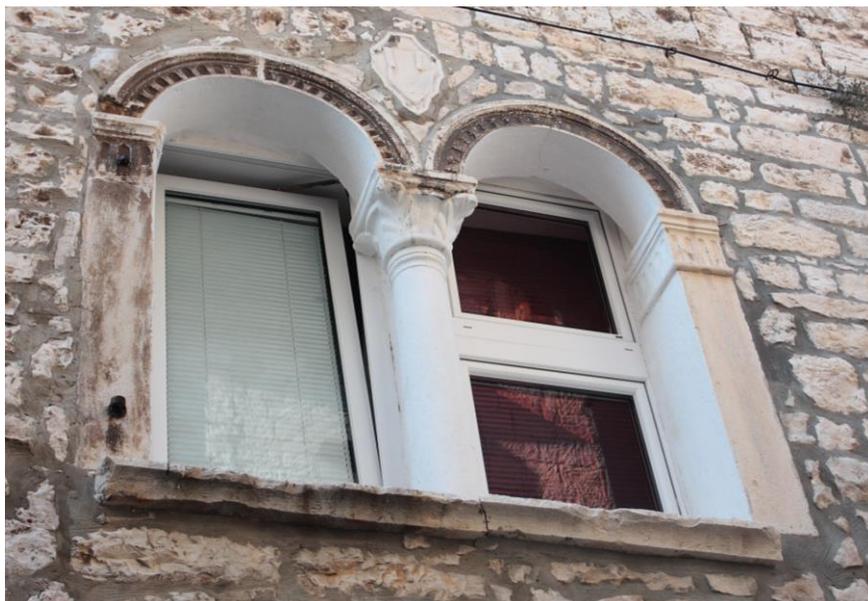
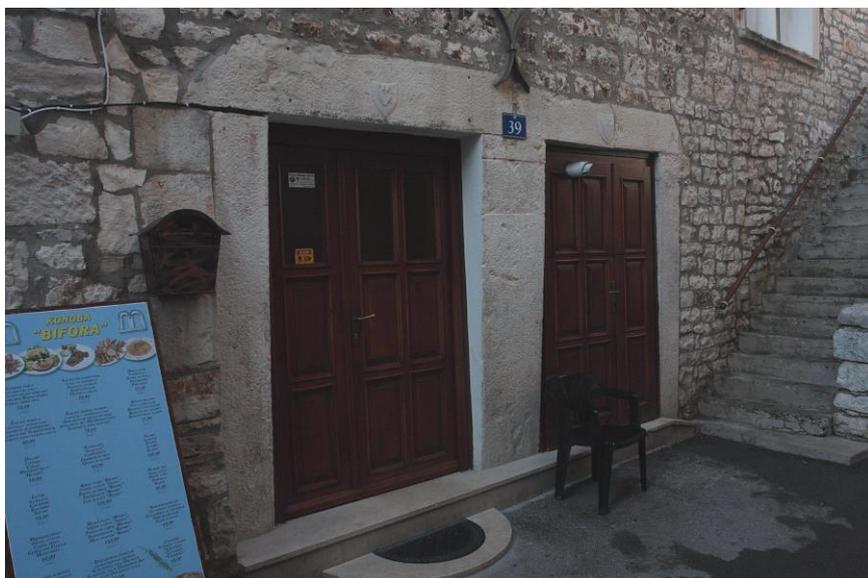
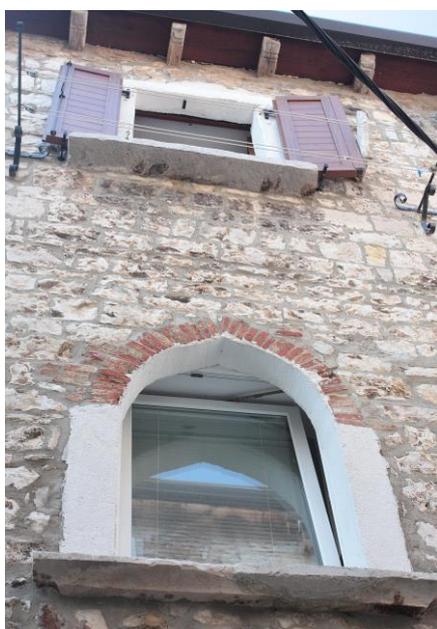
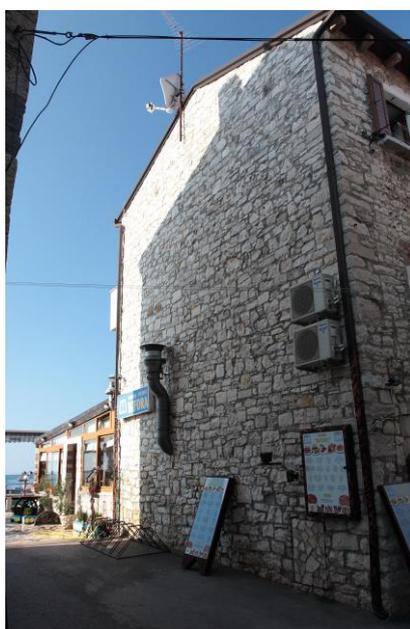
### Riječka ulica 39 i 41 (k. č. 2353, 2354 i 2355)

Istočni, stariji dio kuće, smješten između prilaza i ostatka zida iznad Riječke ulice, pravokutnog je tlocrta, zidan priklesanim kamenom, s drvenim međukatnim konstrukcijama. Pročelja nisu žbukana i neprimjereno su fugirana cementnim mortom. Sjeverno, ulično pročelje rastvoreno je s dvojim vratima prizemlja, s dva prozora i vratima prvog kata i s tri prozora drugog kata. Vrata prizemlja su u jakim klesanim pravokutnim kamenim okvirima, s cehovskim grbovima uklesanim u nadvratnicima. Zapadni prozor prvog kata je bifora u profiliranom kamenom okviru, dijelom sačuvanom a dijelom rekonstruiranom, s polukružnim nadprozornicima između kojih je uzidan grb. Istočni prozor prvog kata monofora sa šiljastim lukom, konture rekonstruirane u opeki i žbuci. Oba prozora prvog kata imaju sačuvane profilirane kamene klupčice. Vrata prvog kata su u jednostavnom kamenom okviru, s dovratnicima izvedenim od više kamenih blokova i rasteretnim lukom od sjekomice postavljenog kamena. Vrata su dostupna preko otvorenog vanjskog stubišta s podestom i kamenom ogradom. Stube su recentno betonirane. Prozori drugog kata su u jednostavnim pravokutnim kamenim okvirima, a središnji i istočni i s jednostavnim kamenim klupčicama.

*Sjeverno pročelje istočnog dijela kuće (gore) i stubište uz pročelje (gore)*

Na istočnom, zabatnom pročelju, orijentiranom prema prilazu Riječke ulice, postavljeni su neprimjereni klima uređaji, dimnjak i reklamni panoi.

*Sjeverno pročelje istočnog dijela – bifora prvog kata (gore), vrata prizemlja (sredina) i prozori prvog i drugog kata (dolje lijevo); istočno pročelje (dolje dsno)*

<b>VRSTA:</b>	Kulturno dobro unutar zaštićene cjeline
<b>VRIJEME:</b>	15./16. stoljeće s kasnijim preoblikovanjima
<b>GRAĐEVNO STANJE:</b>	Dobro, nužna obnova pročelja
<b>VALORIZACIJA:</b>	Viša ambijentalna vrijednost
<b>SMJERNICE I UVJETI:</b>	Uklanjanje neprimjerene nadstrešnice, reklamnih sadržaja, ventilacijske cijevi i klima uređaja sa sjevernog pročelja, uklanjanje balkona i nadstrešnica na južnom pročelju, uklanjanje dimnjaka, klima uređaja i reklamnih panoa sa istočnog pročelja i temeljita rekonstrukcija građevine uključivo preoblikovanje svih pročelja prema prethodno izrađenoj konzervatorskoj studiji, arhitektonskom snimku i projektu te smjernicama nadležnog konzervatorskog odjela. Obradu pročelja potrebno je provesti nanošenjem produžne žbuke „na tanko“ prema smjernicama iz općih Mjera zaštite ove dokumentacije.

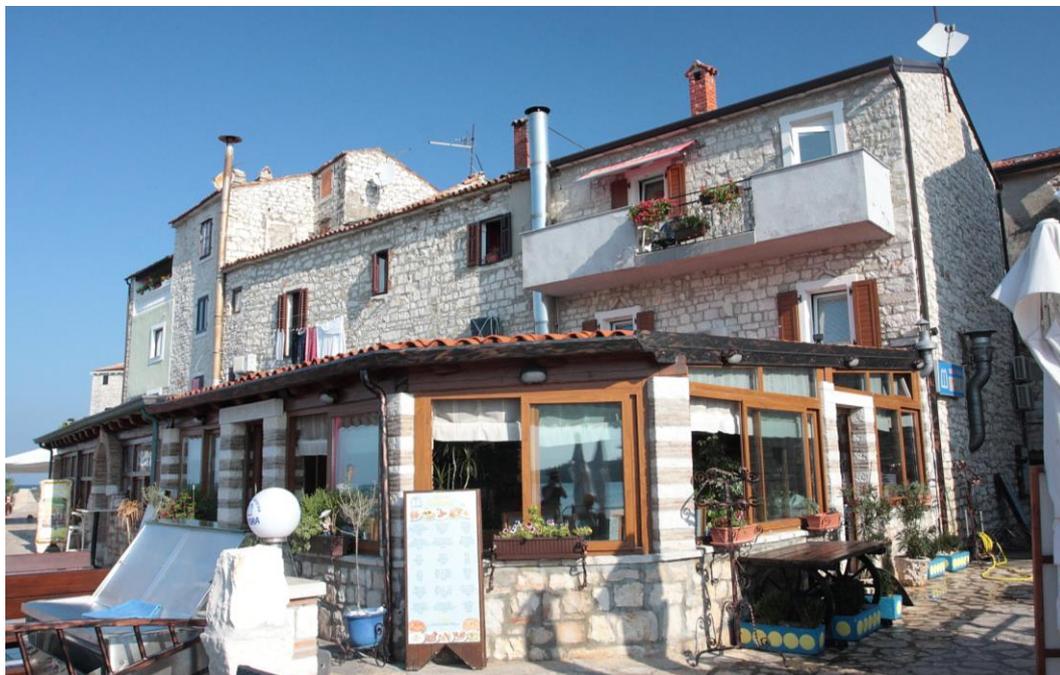
Južno, obalno pročelje rastvoreno je s četiri prozora prvog kata te s dvojim balkonskim vratima i dva prozora drugog kata. Na drugom katu izveden je balkon i nadstrešnica nad balkonskim vratima. Dvostrešni krov sa strehama prema sjeveru i jugu pokriven je kupom kanalicom.

*Južno pročelje*

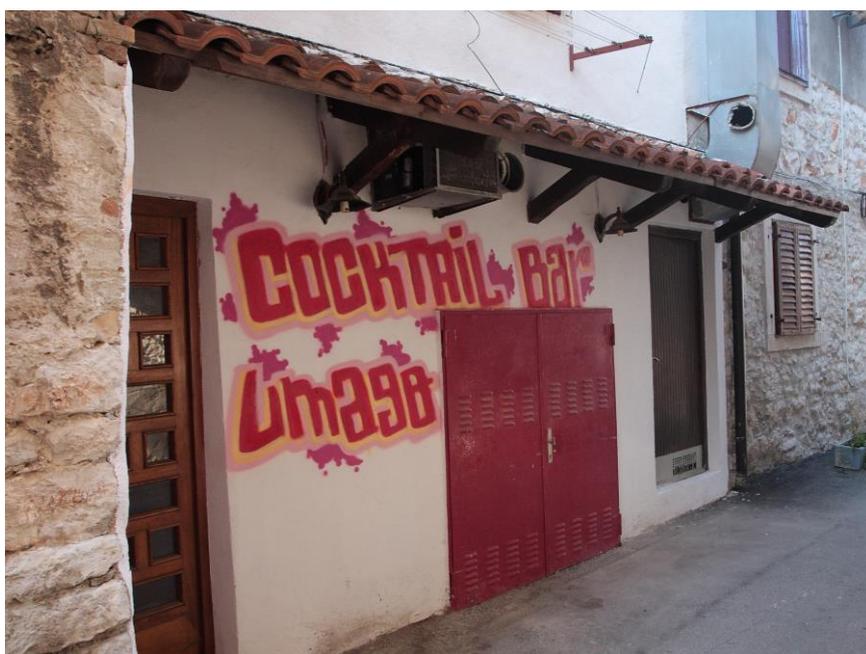
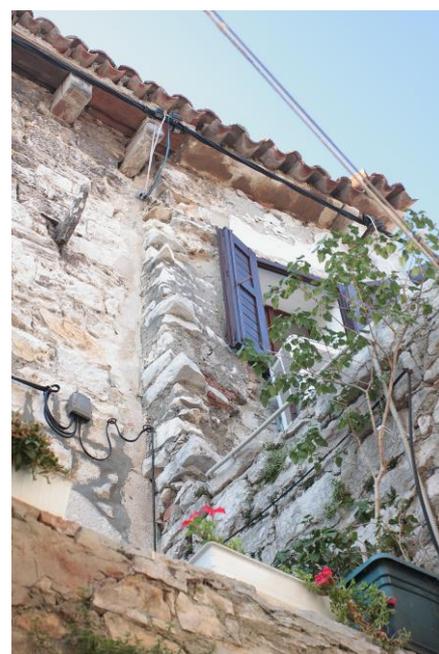
Zapadni dio kuće nepravilnog je tlocrta, najvećim dijelom žbukanog sjevernog, uličnog pročelja, rastvorenog trojim recentnim vratima prizemlja i recentno prekrojenim prozorima katova. Uz pročelje je prislonjena neprimjerena ventilacijska cijev, a u prizemlju izvedena nadstrešnica. Izvorni otvori na neožbukanom južnom, obalnom pročelju također su recentno mijenjani.

*Sjeverno pročelje zapadnog dijela kuće (lijevo i desno)*

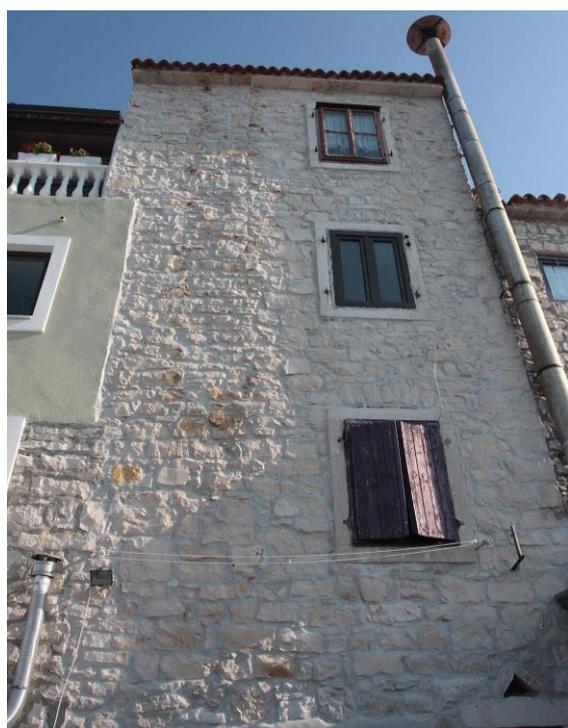
### Riječka ulica 43 (k. č. 2352)

Ugrađena stambena trokatnica nepravilnog je tlocrta, zidana lomljenim i priklesanim kamenom, s drvenim međukatnim konstrukcijama. Sjeverno, ulično pročelje, žbukanih katova i neožbukanog prizemlja, rastvoreno je vratima i prozorom prizemlja te s po dva prozora svakog kata, sve u jednostavnim pravokutnim kamenim okvirima. Iznad vrata je izveden plitki rasteretni luk od kamena. Pročelje završava žbukanim profiliranim krovnim vijencem. Južno, obalno pročelje neožbukano je i rastvoreno prozorom prizemlja te s po jednim prozorom svakog kata, sve u jednostavnim pravokutnim kamenim okvirima. Uz jugoistočni ugao prislonjen je dimnjak restoranske kuhinje susjedne kuće. Dvostrešni krov sa strehama prema sjeveru i jugu pokriven je kupom kanalicom.

*Sjeverno pročelje  
(desno gore i  
dolje) i južno  
pročelje (lijevo)*

**VRSTA:** Kulturno dobro unutar zaštićene cjeline  
**VRIJEME:** 19. stoljeće  
**GRAĐEVNO STANJE:** Dobro, nužna obnova pročelja  
**VALORIZACIJA:** Ambijentalna vrijednost  
**SMJERNICE I UVJETI:** Preoblikovanje sjevernog pročelja te uklanjanje klima uređaja na sjevernom pročelju i dimnjaka uz južno pročelje, prema smjernicama nadležnog konzervatorskog odjela. Obradu pročelja potrebno je provesti nanošenjem produžne žbuke „na tanko“ prema smjernicama iz općih Mjera zaštite ove dokumentacije.

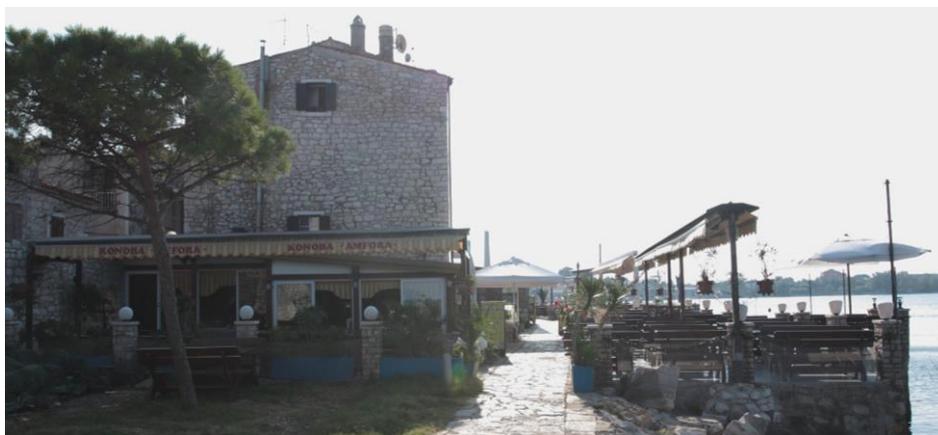
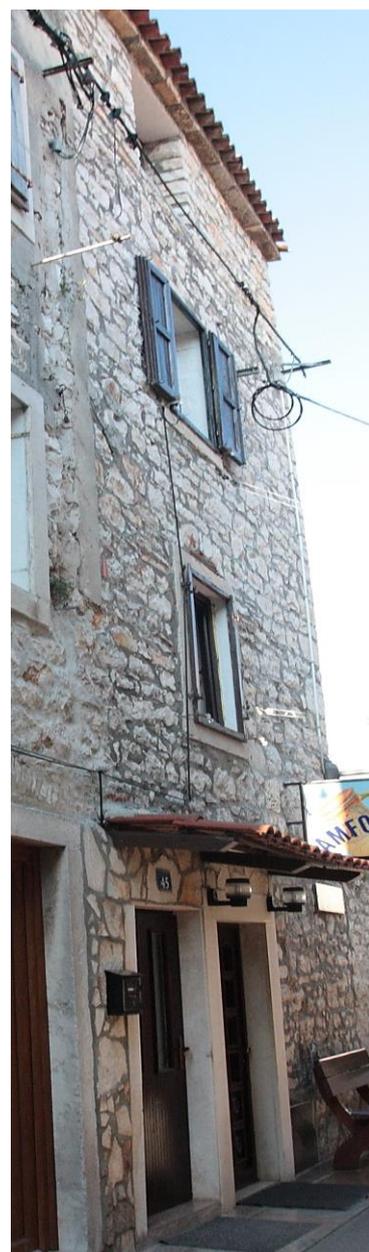
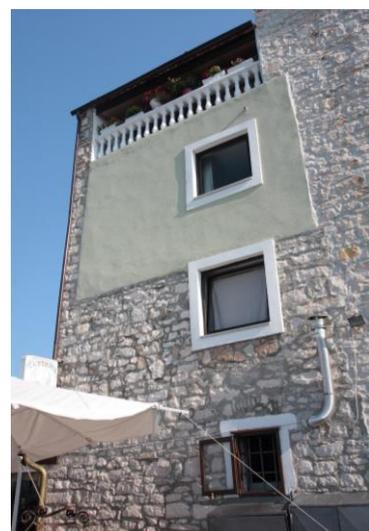
## Riječka ulica 45 (k. č. 2351)

Poluugrađena stambeno-poslovna dvokatnica s visokim potkrovljrm nepravilnog je tlocrta, zidana lomljenim i priklesanim kamenom, s drvenim međukatnim konstrukcijama. Sjeverno, ulično pročelje, izgrađeno u istočnom produžetku sačuvanih ostataka južnog gradskog bedema, neožbukanih katova i prizemlja neprimjereno obloženog kamenom, rastvoreno je dvojim vratima i prizemlja te s po jednim prozorom svakog kata, sve u jednostavnim pravokutnim kamenim okvirima, osim istočnih vrata koja su recentno izvedena i uokvirena kamenom oblogom. Iznad vrata je izveden plitki rasteretni luk od kamena.. Južno, obalno pročelje neožbukano je osim u visini drugog kata i rastvoreno prozorom prizemlja te s po jednim prozorom svakog kata, sve u jednostavnim pravokutnim okvirima. Nad drugim katom izvedena je lođa visokog potkrovlja s balustradom. Uz neožbukano zapadno, zabatno pročelje, rastvoreno po jednim jednostavnim prozorom prvog kata i potkrovlja, izvedena je prizemna natkrivena terasa restorana. Na pročelju su jasno čitljive prethodne dvije linije krova prije dograđivanja. Dvostrešni krov sa strehama prema sjeveru i jugu pokriven je kupom kanalicom.

*Sjeverno pročelje (desno gore), južno pročelje (desno dolje) i zapadno pročelje (gore)*

VRSTA:	Kulturno dobro unutar zaštićene cjeline
VRIJEME:	19. stoljeće, s više dogradnji
GRAĐEVNO STANJE:	Dobro, nužna obnova pročelja
VALORIZACIJA:	Ambijentalna vrijednost
SMJERNICE I UVJETI:	Preoblikovanje sjevernog i južnog pročelja, uklanjanje obloge prizemlja i nadstrešnice na sjevernom pročelju, uklanjanje dimnjaka na južnom pročelju i uklanjanje natkrivene terase uz zapadno pročelje, sve prema smjernicama nadležnog konzervatorskog odjela. Obradu pročelja potrebno je provesti nanošenjem produžne žbuke „na tanko“ prema smjernicama iz općih Mjera zaštite ove dokumentacije.

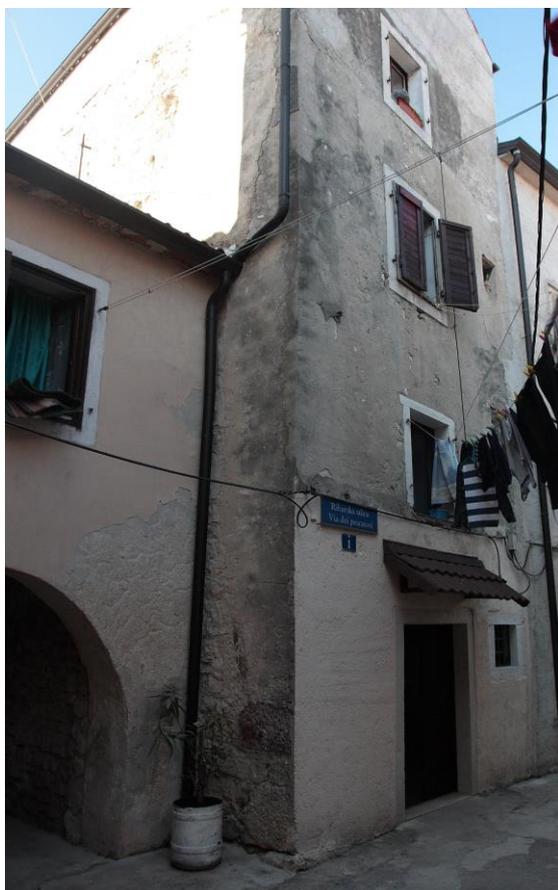
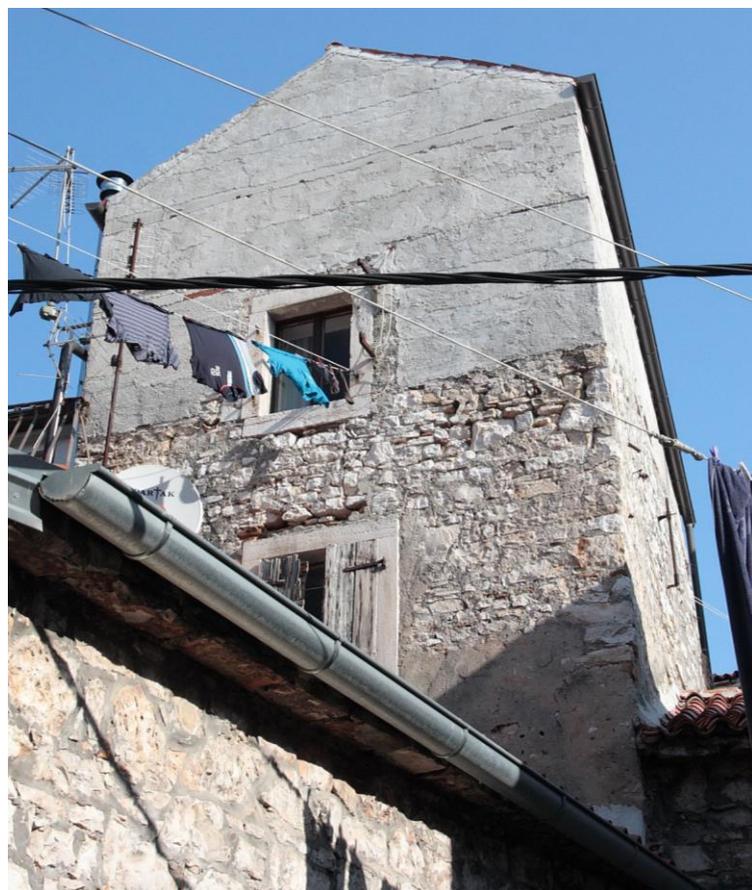
### Ribarska ulica 1 (k. č. 2367)

Ugrađena stambena trokatnica nepravilnog je tlocrta, zidana priklesanim i lomljenim kamenom, s drvenim međukatnim konstrukcijama. Smještena je na jugozapadnom uglu Ribarske i Svodne ulice, te je u razini prvog kata na istočnom pročelju povezan s kućom na k. č. 2412 proširenjem preko ulice, dok je u prizemlju ostavljen prolaz ulice. Glavno, zabatno sjeverno pročelje, orijentirano prema Ribarskoj ulici, žbukano je i rastvoreno vratima i prozorom prizemlja i po jednim prozorom svakog kata, sve u jednostavnim pravokutnim kamenim okvirima. Na prvom i drugom katu nalazi se i po jedan prozor sanitarija, minimalnih dimenzija. Na prvom i drugom katu južnog, dijelom žbukanog pročelja, nalazi se po jedan prozor u pravokutnom kamenom okviru. Dvostrešno krovništvo sa strehama prema istoku i zapadu pokriveno je kupom kanalicom.

*Sjeverno pročelje (lijevo) i južno pročelje (desno)*

**VRSTA:** Kulturno dobro unutar zaštićene cjeline  
**VRIJEME:** 17./18. stoljeće na ranijoj matrici, s kasnijim preoblikovanjima  
**GRAĐEVNO STANJE:** Dobro, nužna obnova pročelja  
**VALORIZACIJA:** Ambijentalna vrijednost  
**SMJERNICE I UVJETI:** Preoblikovanje pročelja i rekonstrukcija građevine prema prethodno provedenim istražnim radovima, arhitektonskom snimku i projektu te smjernicama nadležnog konzervatorskog odjela. Obradu pročelja potrebno je provesti nanošenjem produžne žbuke „na tanko“ prema smjernicama iz općih Mjera zaštite ove dokumentacije.

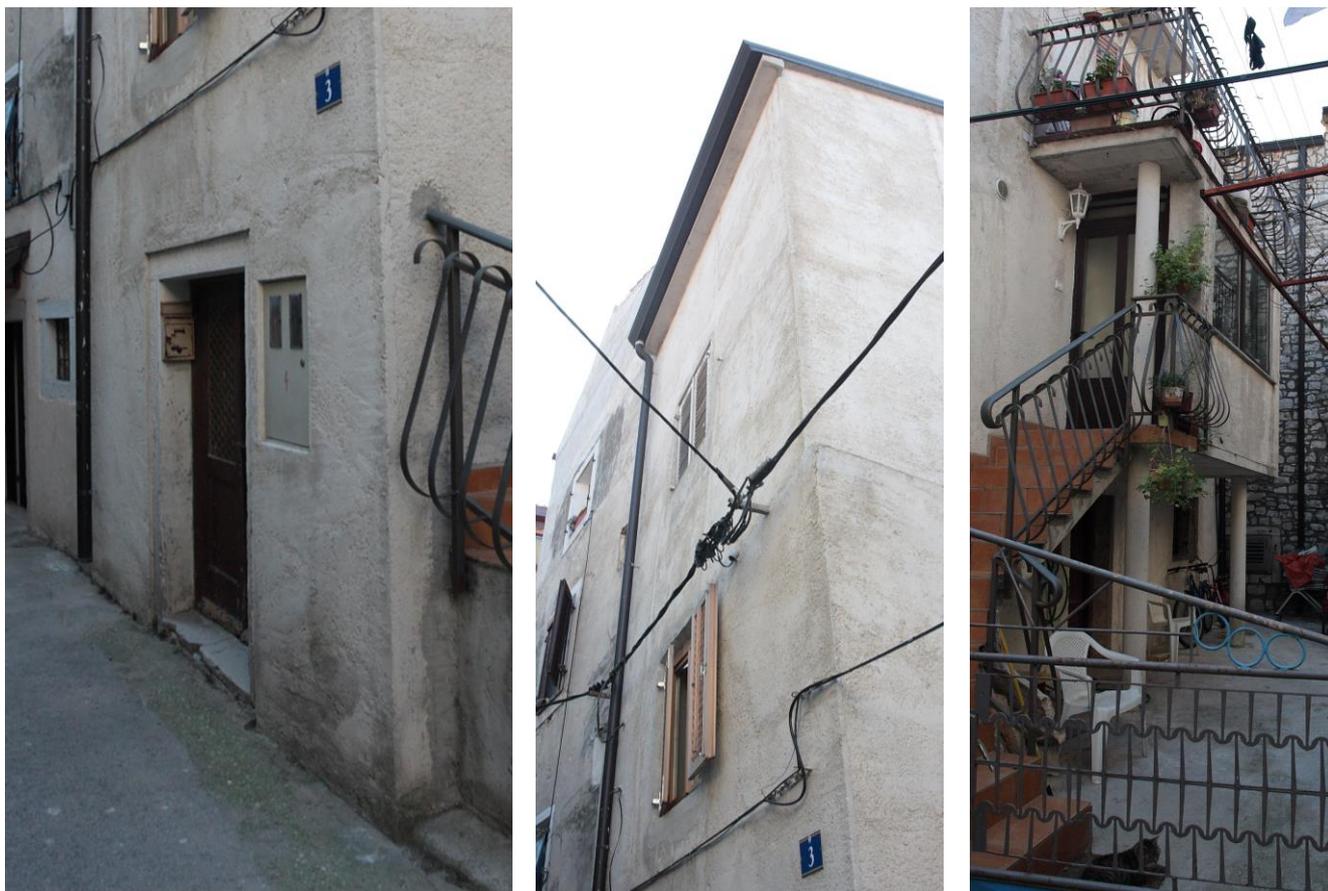
### Ribarska ulica 3 (k. č. 2366)

Poluugrađena stambena dvokatnica s visokim potkrovljem pravokutnog je tlocrta, zidana kamenom, žbukanih pročelja, s drvenim međukatnim konstrukcijama. Sjeverno, ulično pročelje rastvoreno je vratima prizemlja u jednostavnom pravokutnom kamenom okviru i s po jednim jednostavnim prozorom svakog kata. Uz zapadno pročelje, unutar susjedne k. č. 2365, izgrađeni su balkoni prvog i drugog kata te otvoreno vanjsko stubište do balkona prvog kata. Dvostrešno krovništvo sa strehom prema ulici pokriveno je kupom kanalicom.

*Sjeverno pročelje – prizemlje (lijevo) i katovi (sredina); zapadno pročelje (desno)*

**VRSTA:** Građevina unutar zaštićene cjeline  
**VRIJEME:** 20. stoljeće  
**GRAĐEVNO STANJE:** Dobro  
**VALORIZACIJA:** Građevina je uklopljena u ambijent  
**SMJERNICE I UVJETI:** Uklanjanje dogradnji i preoblikovanje zapadnog pročelja prema arhitektonskom snimku i projektu, u skladu s uvjetima nadležnog konzervatorskog odjela.

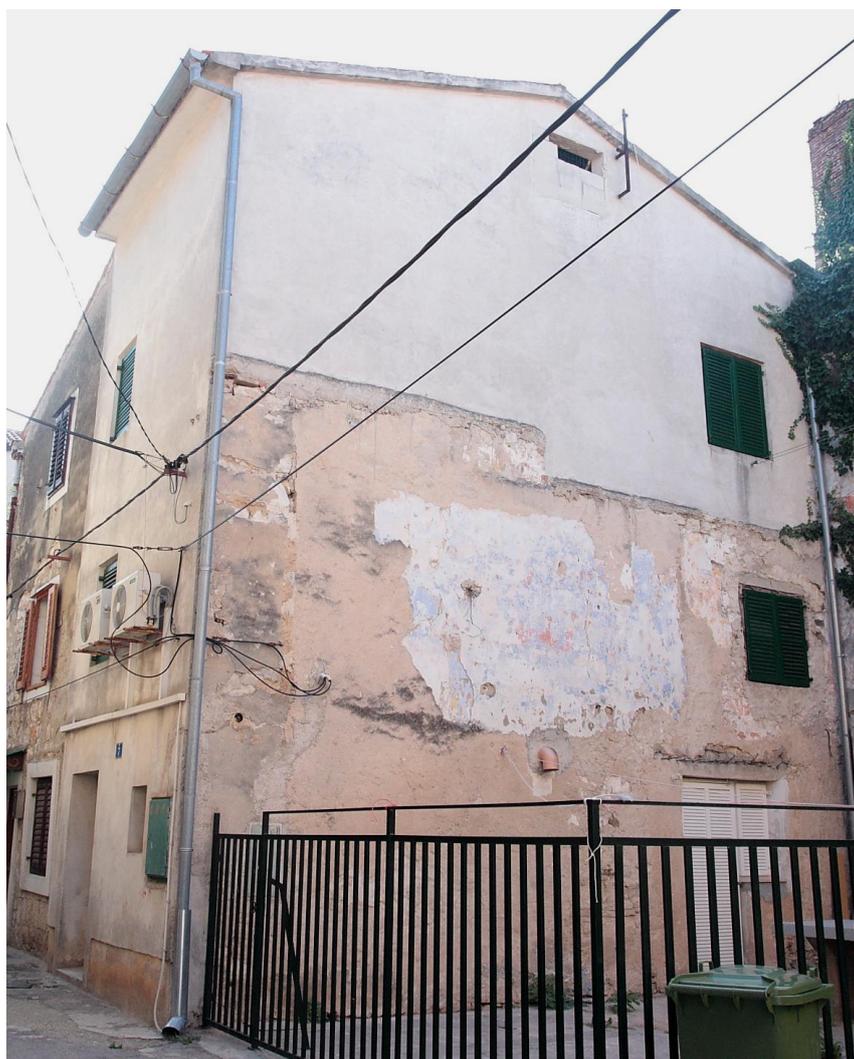
### Ribarska ulica 7 (k. č. 2363)

Poluugrađena stambena dvokatnica s visokim potkrovljem pravokutnog je tlocrta, zidana kamenom, žbukanih pročelja, s drvenim međukatnim konstrukcijama. Sjeverno, ulično pročelje rastvoreno je vratima i prozorom prizemlja i s po jednim prozorom svakog kata. Zapadno pročelje rastvoreno je vratima i prozorom prizemlja i po jednim prozorom svakog kata i potkrovlja. Svi otvori su u jednostavnim pravokutnim okvirima obrađenim žbukom. Dvostrešno krovište sa strehom prema ulici pokriveno je kupom kanalicom.

*Pogled sa sjeveroistoka*

VRSTA:	Kulturno dobro unutar zaštićene cjeline
VRIJEME:	17./18. stoljeće na ranijoj matrici, temeljito preoblikovana u 20. stoljeću
GRAĐEVNO STANJE:	Dobro, nužna obnova pročelja
VALORIZACIJA:	Ambijentalna vrijednost
SMJERNICE I UVJETI:	Uklanjanje klima uređaja sa sjevernog pročelja i obnova svih pročelja prema Obradu pročelja provesti nanošenjem produžne žbuke „na tanko“ prema smjernicama iz općih Mjera zaštite ove dokumentacije, u skladu sa smjernicama nadležnog konzervatorskog odjela.

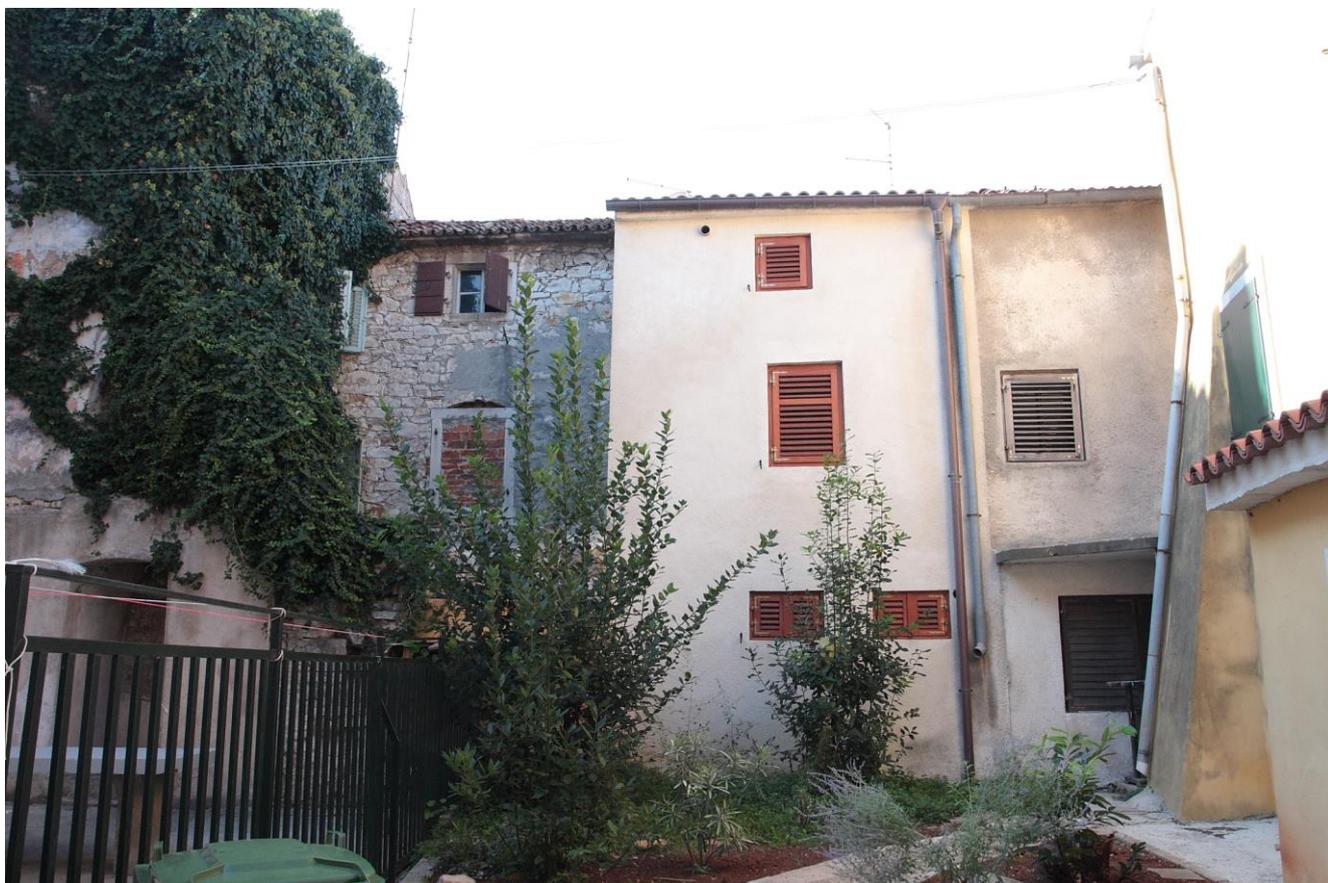
Između k. č. 2363 i 2348 (Ribarska ulica 7 i 9) nalazi se neizgrađena **k. č. 2362**, prema kojoj su okrenuta začelja kuća, a prema ostatku zida na susjednoj, zapadnoj kući se može zaključiti da je parcela bila izvorno izgrađena.

**SMJERNICE I UVJETI:** Nakon provedenih istraživanja i valorizacije lokaliteta, moguća je interpolacija temeljem projekta koji će se višestupanjskim postupkom uskladiti s posebnim uvjetima nadležnog konzervatorskog odjela. Pretpostavljena visina interpolirane građevine može biti P+2.

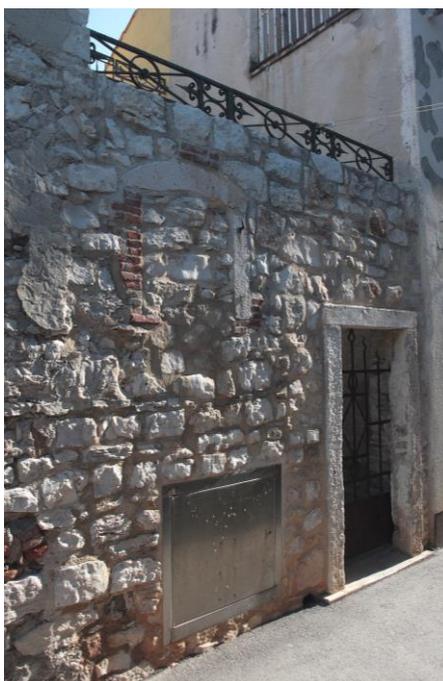
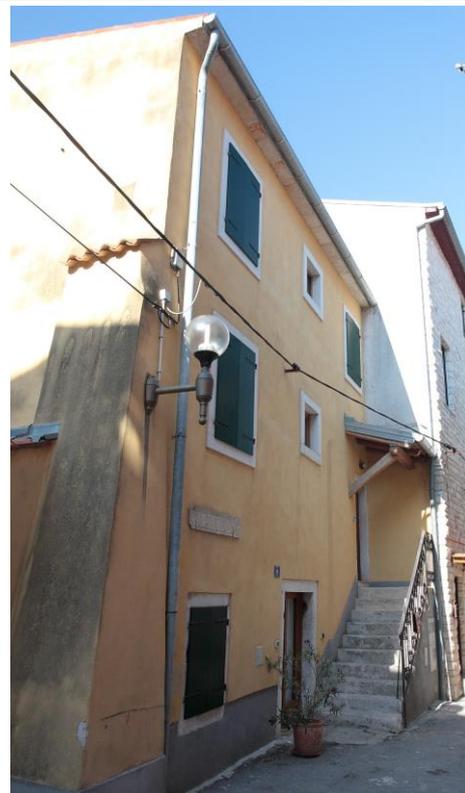
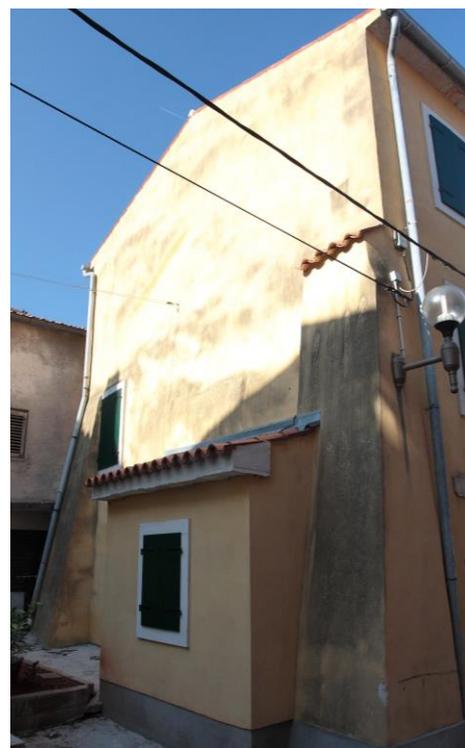
### Ribarska ulica 9 (k. č. 2348)

U južnom dijelu čestice, uz Riječku ulicu, nalazi se gospodarska prizemnica s krovnom terasom. Južno, ulično pročelje prizemnice nije žbukano i rastvoreno je portalom u jednostavnom pravokutnom kamenom okviru te danas zazidanim ostatkom prozora sa segmentnim nadvojem.

*Sjeverno pročelje dvokatnice (gore), istočno pročelje dvokatnice (dolje desno) i južno pročelje prizemnice (dolje lijevo)*

- VRSTA:** Kulturno dobro unutar zaštićene cjeline  
**VRIJEME:** 17./18. stoljeće na ranijoj matrici, s kasnijim preoblikovanjima  
**GRAĐEVNO STANJE:** Dobro  
**VALORIZACIJA:** Ambijentalna vrijednost  
**SMJERNICE I UVJETI:** Uklanjanje nadstrešnice na sjevernom pročelju dvokatnice, preoblikovanje pročelja i rekonstrukcija građevina prema prethodno provedenim istražnim radovima, arhitektonskom snimku i projektu, u skladu s uvjetima nadležnog konzervatorskog odjela. Obradu pročelja provesti nanošenjem produžne žbuke „na tanko“ prema smjernicama iz općih Mjera zaštite ove dokumentacije.

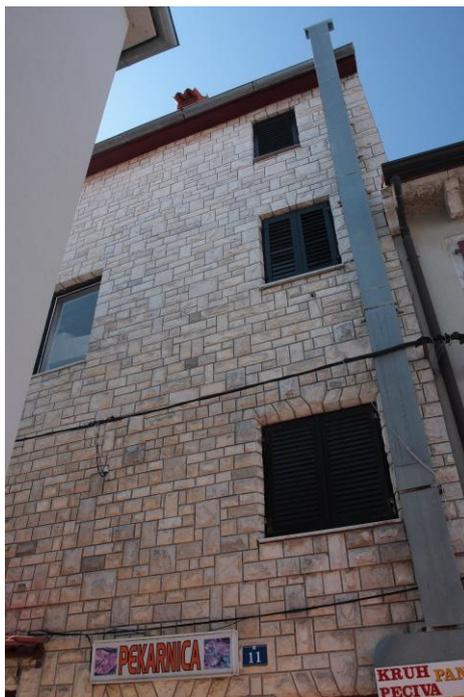
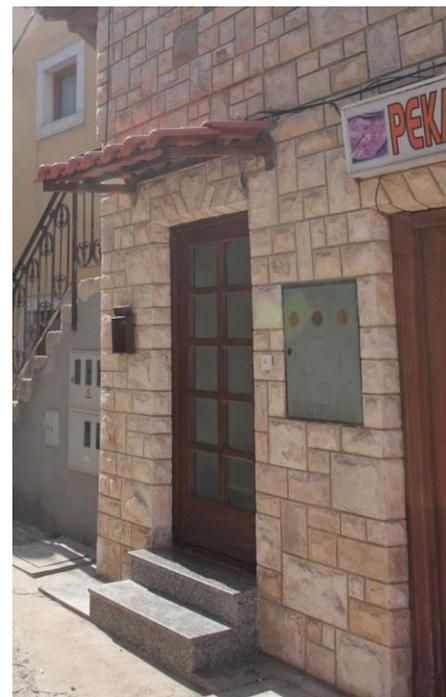
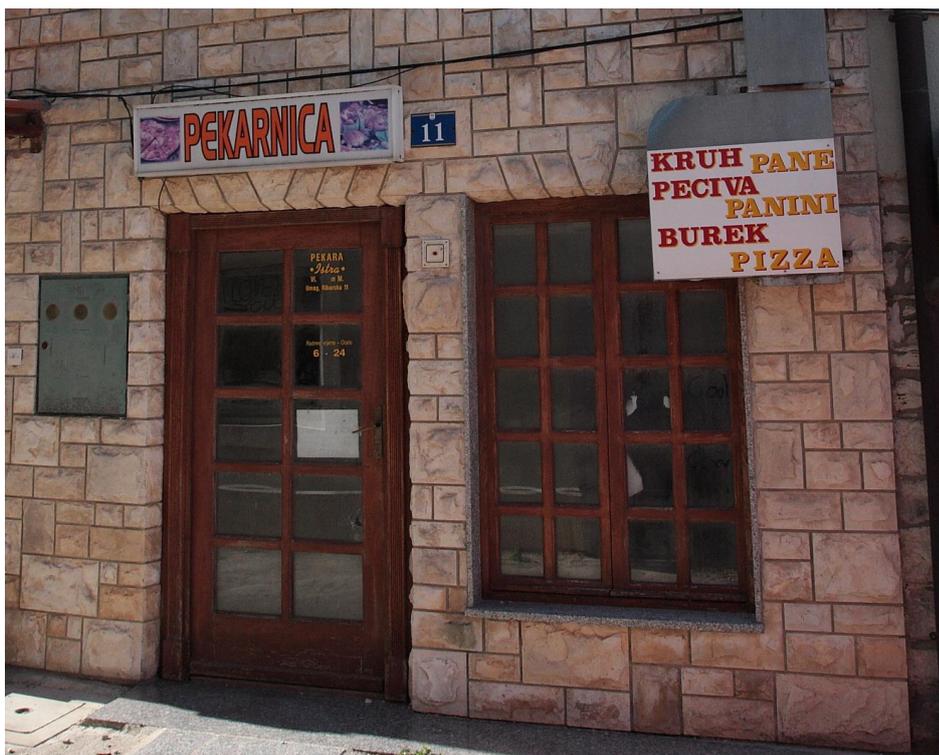
### Ribarska ulica 11 (k.č. 2347)

Poluugrađena stambeno-poslovna trokatnica nepravilnog je tlocrta, zidana kamenom, s drvenim međukatnim konstrukcijama. Prizemlje je poslovno a katovi stambeni. Treći kat je izveden recentno, kao i krajnje neprimjerena obloga pročelja kamenim pločicama. Dvostrešno krovište sa strehom prema ulici pokriveno je kupom kanalicom.

*Sjeverno pročelje – katovi (gore lijevo), istočni dio prizemlja (gore desno) i zapadni dio prizemlja (dolje)*

- VRSTA:** Građevina unutar zaštićene cjeline  
**VRIJEME:** 17./18. stoljeće na ranijoj matrici, s recentnim preoblikovanjima  
**GRAĐEVNO STANJE:** Dobro, nužna rekonstrukcija pročelja  
**VALORIZACIJA:** Građevina nije uklopljena u ambijent  
**SMJERNICE I UVJETI:** Uklanjanje trećeg kata, uklanjanje nadstrešnice i dimnjaka na sjevernom pročelju, temeljito preoblikovanje pročelja i uklanjanje kamene obloge prema prethodno provedenim istražnim radovima, arhitektonskom snimku i projektu te smjernicama nadležnog konzervatorskog odjela. Obradu pročelja provesti nanošenjem produžne žbuke „na tanko“ prema smjernicama iz općih Mjera zaštite ove dokumentacije.

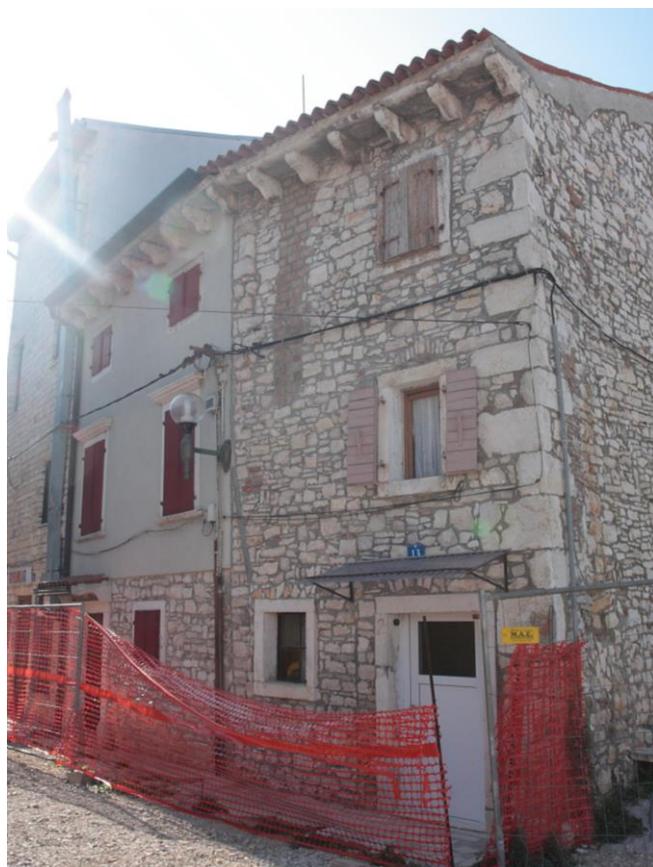
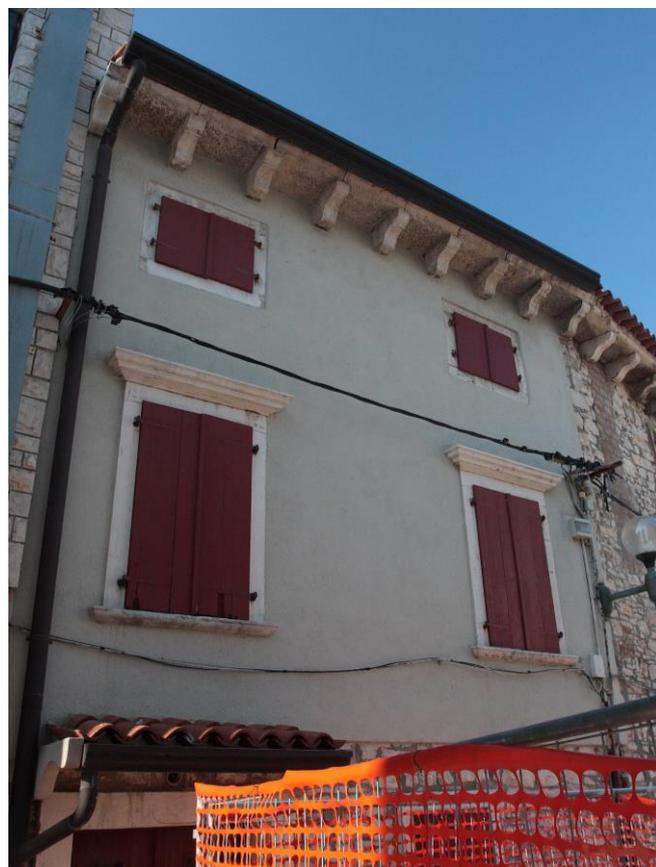
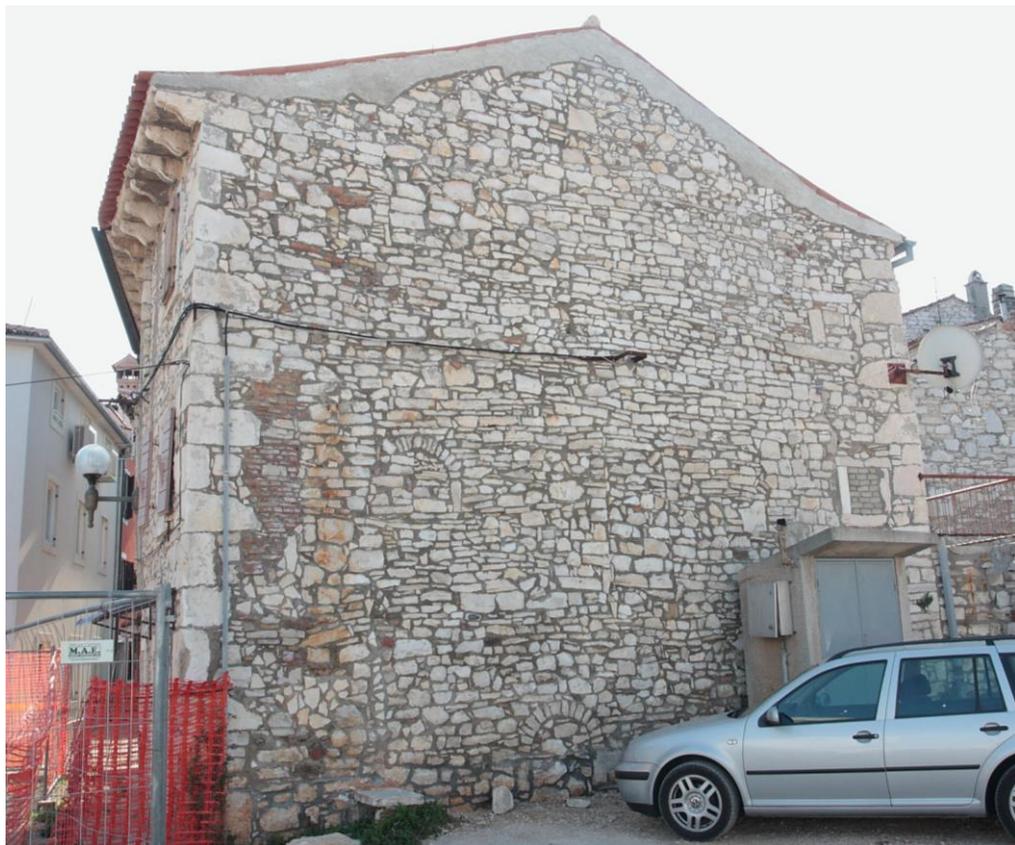
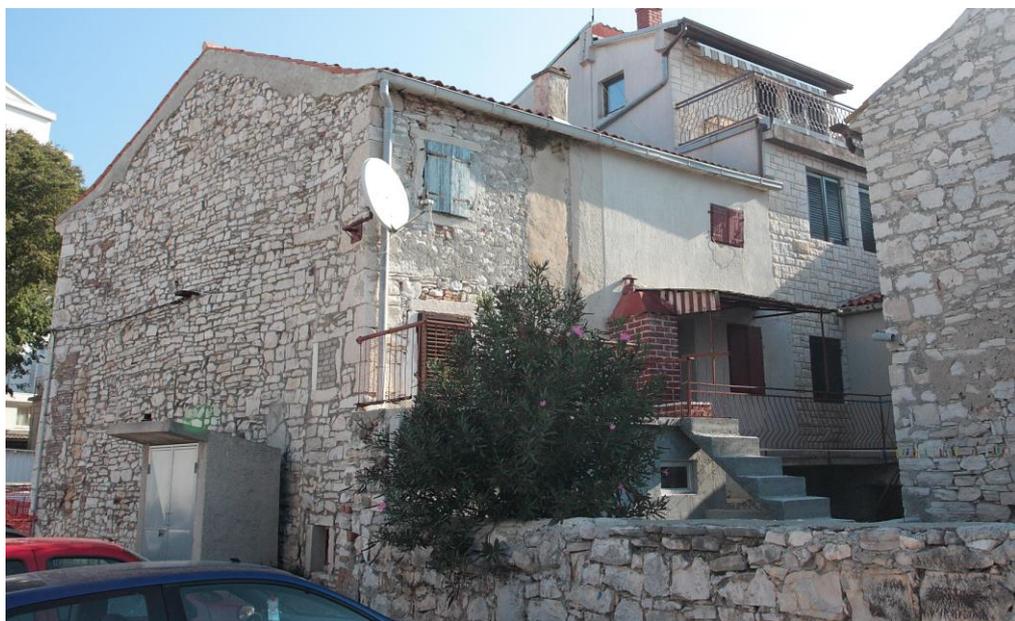
### **Ribarska ulica 13 (k. č. 2345 i 2346)**

Poluugrađena dvodjelna stambena dvokatnica nepravilnog je tlocrta, smještena na jugoistočnom uglu Ribarske ulice i Trga sv. Martina. Zidana je priklesanim i lomljenim kamenom, s drvenim međukatnim konstrukcijama. Istočni dio kuće je žbukan u visini katova, s vratima i prozorom prizemlja i po dva prozora svakog kata na sjevernom, uličnom pročelju. Otvori prizemlja i drugog kata su u jednostavnim pravokutnim kamenim okvirima, a prozori prvog kata izvedeni su u kamenim okvirima s profiliranim klupčicama i natprozornim vijencima. Zapadni dio kuće nije žbukan, a sjeverno, ulično pročelje rastvoreno je s vratima i prozorom prizemlja i po jednim prozorom svakog kata, sve u jednostavnim pravokutnim kamenim okvirima, povećanima u odnosu na izvorne, što je čitljivo iz širine sačuvanih rasteretnih lukova od sjekomice postavljenog kamena. Oba sjeverna pročelja završavaju kamenim kanalom za vodu na profiliranim kamenim konzolama. Na neožbukanom zapadnom pročelju, orijentiranom prema Trgu sv. Martina, sačuvan je niz zazidanih otvora u svim etažama, mahom s polukružnim nadvojjima izvedenim od sjekomice sлагanog kamena. Uz južno, dvorišno pročelje izvedena je neprimjerena prizemna prigradnja s krovnom terasom, balkon prvog kata i otvoreno vanjsko stubište. Sve neožbukane površine pročelja neprimjereno su fugirane cementnim mortom. Dvostrešno krovništvo sa strehama prema sjeveru i jugu pokriveno je kupom kanalicom.

*Sjeverno pročelje*

*Zapadno pročelje (gore) i  
pogled s jugozapada  
(dolje)*

- VRSTA:** Kulturno dobro unutar zaštićene cjeline  
**VRIJEME:** 15./16. stoljeće s kasnijim preoblikovanjima  
**GRAĐEVNO STANJE:** Dobro, nužna obnova pročelja  
**VALORIZACIJA:** Viša ambijentalna vrijednost  
**SMJERNICE I UVJETI:** Uklanjanje nadstrešnica na sjevernom pročelju, uklanjanje dogradnji i balkona na južnom pročelju, preoblikovanje pročelja i rekonstrukcija prema prethodno izrađenoj konzervatorskoj studiji, arhitektonskom snimku i projektu te smjernicama nadležnog konzervatorskog odjela. Obradu pročelja provesti nanošenjem produžne žbuke „na tanko“ prema smjernicama iz općih Mjera zaštite ove dokumentacije.

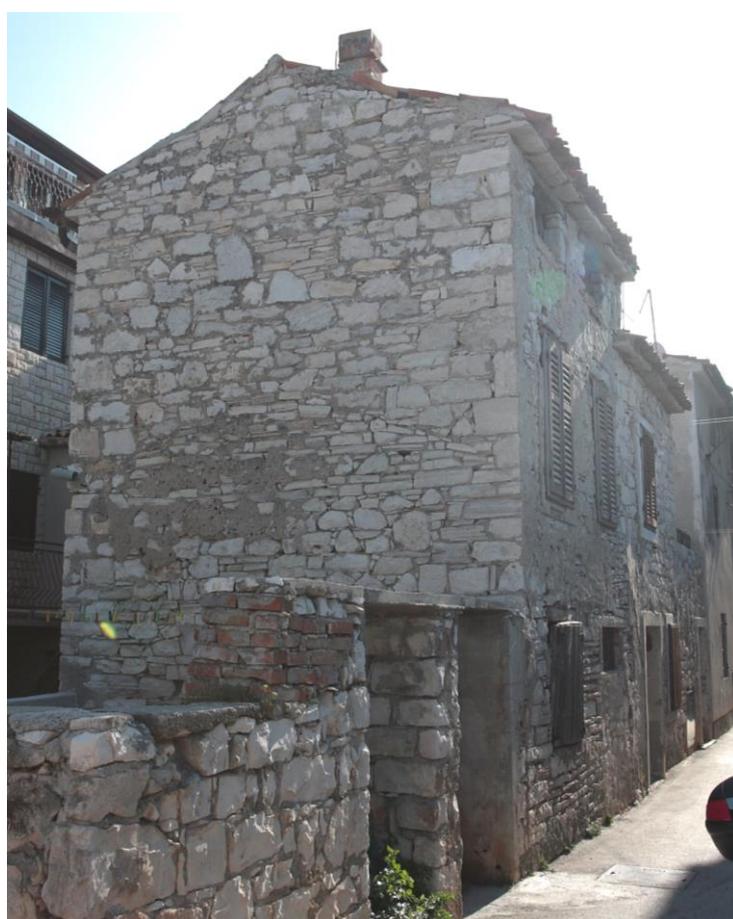
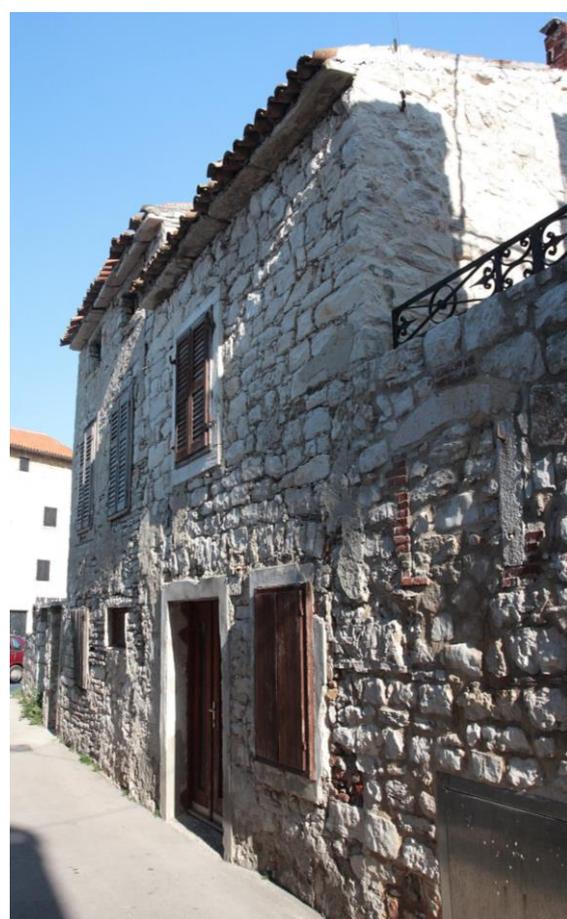
### Riječka ulica 30 (k. č. 2347)

Poluugrađena dvodjelna stambena katnica nepravilnog je tlocrta, zidana priklesanim kamenom, s drvenim međukatnim konstrukcijama. Južno, ulično pročelje zapadnog dijela kuće nije žbukano i rastvoreno je s po dva prozora prizemlja, prvog kata i visokog potkrovlja. Južno, ulično pročelje istočnog dijela kuće nije žbukano i rastvoreno je s vratima i prozorom prizemlja te jednim prozorom prvog kata. Na zapadnom, zabatnom pročelju vidljiv je trag krova nekadašnje susjedne prizemnice. Dvostrešni krovovi sa strehama prema ulici pokriveni su kupom kanalicom.

*Pogled sa zapada (lijevo) i sa istoka (desno)*

**VRSTA:** Kulturno dobro unutar zaštićene cjeline  
**VRIJEME:** 19./20. stoljeće na ranijoj matrici  
**GRAĐEVNO STANJE:** Dobro, nužna obnova pročelja  
**VALORIZACIJA:** Ambijentalna vrijednost  
**SMJERNICE I UVJETI:** Rekonstrukcija ogradnog zida i obnova građevine prema arhitektonskom snimku i projektu te smjernicama nadležnog konzervatorskog odjela. Obradu pročelja treba provesti nanošenjem produžne žbuke „na tanko“ prema smjernicama iz općih Mjera zaštite ove dokumentacije.

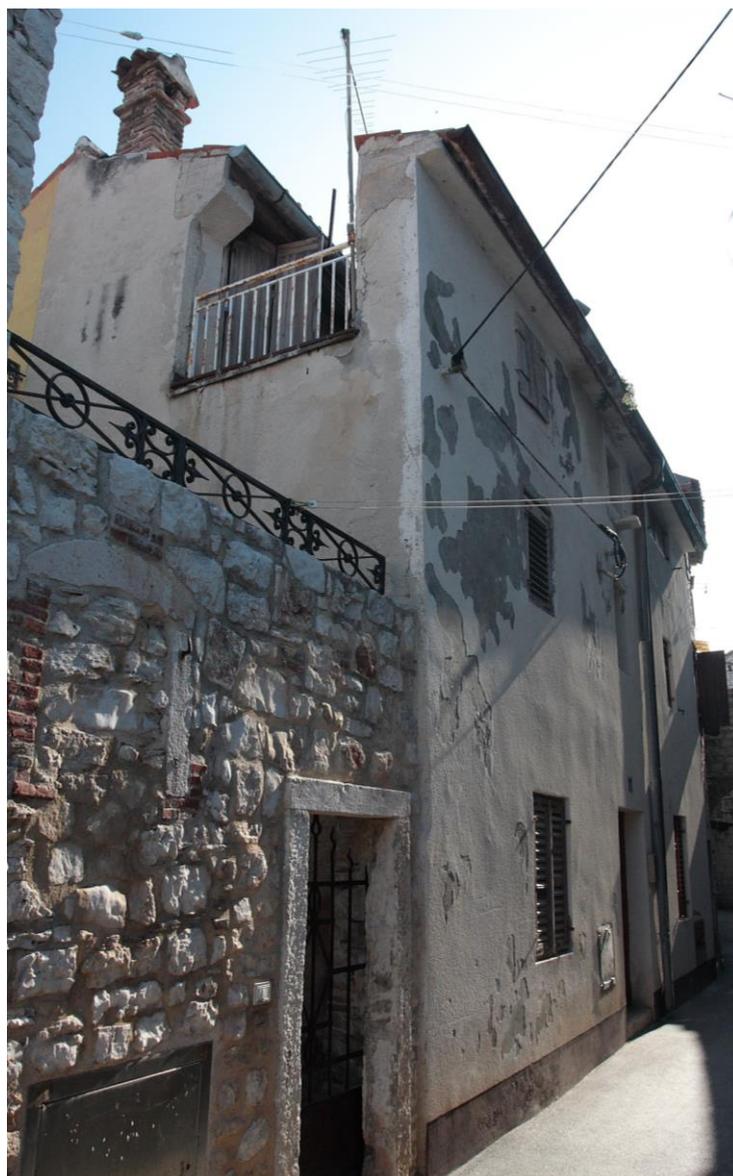
### Riječka ulica 26 (k. č. 2349 i 2350)

Ugrađena stambena dvokatnica nepravilnog je tlocrta, zidana kamenom, žbukanih pročelja i s drvenim međukatnim konstrukcijama. Žbukano južno, ulično pročelje rastvoreno je s vratima i dva prozora prizemlja, te s po tri prozora svakog kata, sve u jednostavnim pravokutnim kamenim okvirima. Nad zapadnim dijelom kuće izostavljen je dio krova i izvedena je krovna terasa. Dvostrešni krov sa strehom prema ulici pokriven je kupom kanalicom.

*Južno pročelje*

VRSTA:	Kulturno dobro unutar zaštićene cjeline
VRIJEME:	19./20. stoljeće na ranijoj matrici
GRAĐEVNO STANJE:	Dobro, nužna rekonstrukcija
VALORIZACIJA:	Ambijentalna vrijednost
SMJERNICE I UVJETI:	Obnova pročelja i rekonstrukcija potkrovlja s vraćanjem krova u cijeloj širini građevine, ukidanjem krovne terase prema projektu koji treba uskladiti s uvjetima nadležnog konzervatorskog odjela. Obradu pročelja provesti nanošenjem produžne žbuke „na tanko“ prema smjernicama iz općih Mjera zaštite ove dokumentacije.
