# **KULTURNO-POVIJESNA URBANISTIČKA CJELINA GRADA UMAGA**

## ***KONZERVATORSKA DOKUMENTACIJA***

*Zagreb, 2012.*

## VII. KATALOG I ANALIZA STANJA SVIH GRAĐEVINA PO GRADSKIM BLOKOVIMA S POJEDINAČNIM MJERAMA ZAŠTITE

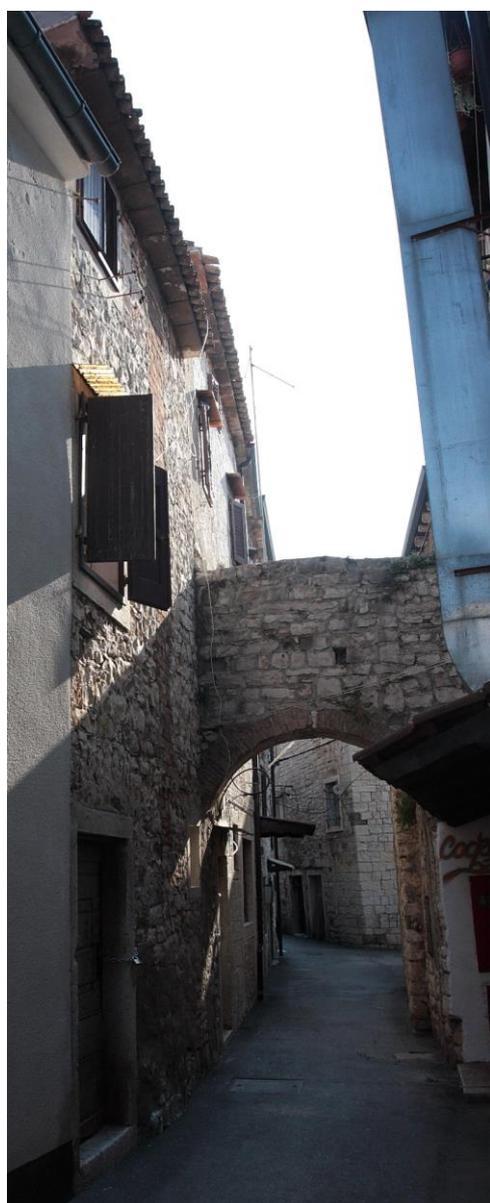
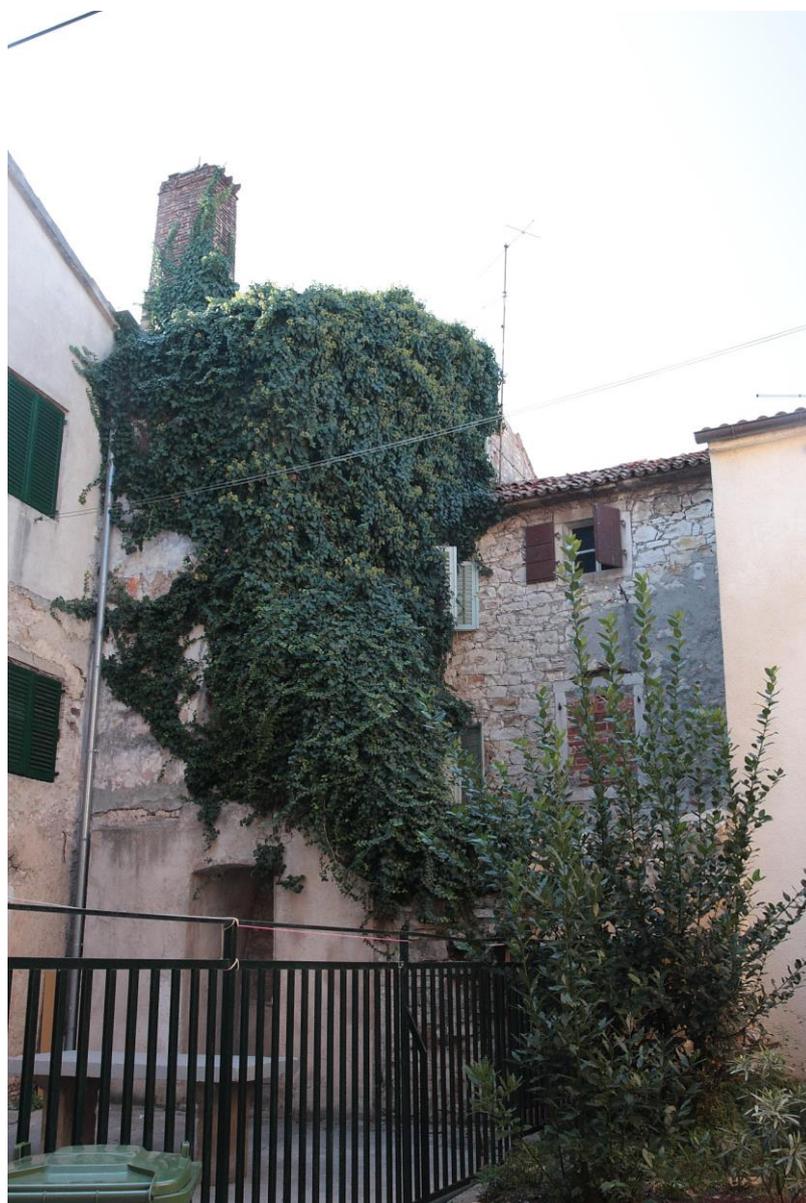
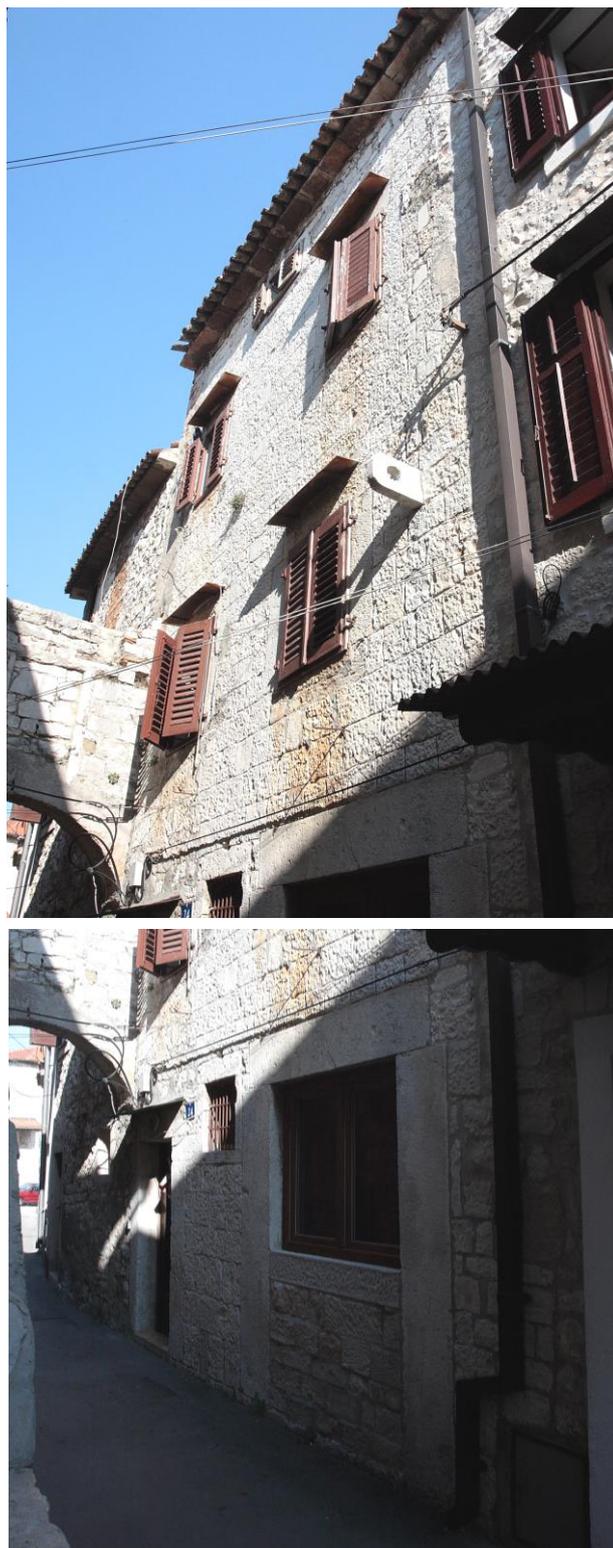
### Riječka ulica 24 (k. č. 2361)

Ugrađena dvodjelna stambena građevina. Zapadni, dvokatni dio zidan je priklesanim i lomljenim kamenom, s drvenim međukatnim konstrukcijama. Južno, ulično pročelje nije žbukano i rastvoreno je vratima prizemlja i s po jednim prozorom svakog kata, sve u jednostavnim pravokutnim kamenim okvirima. Na ruševnom sjevernom pročelju, gotovo posve obraslom u bršljan, snimkom postojećeg stanja iz 1989. godine dokumentiran je gotički prozor prvog kata. Dvokatni istočni dio s visokim potkrovljem zidan je klesanim kamenom, s dvojim vratima i prozorom prizemlja, po dva prozora svakog kata i jednim prozorom potkrovlja na južnom, neožbukanom uličnom pročelju. Svi otvori su u jednostavnim pravokutnim kamenim okvirima. Na prvom katu sačuvana je kamena konzola s otvorom. Dvostrešni krovovi sa strehama prema ulici pokriveni su kupom kanalicom. Zid koji dijeli istočni i zapadni dio nastavlja se i preko ulice u visini prvog kata, s prolazom u prizemlju.

*Južno pročelje (lijevo) i sjeverozapadni ugao (desno) istočnog dijela kuće*

*Južno pročelje istočnog dijela kuće*

- VRSTA:** Kulturno dobro unutar zaštićene cjeline
- VRIJEME:** 16. stoljeće na ranijoj matrici s kasnijim preoblikovanjima
- GRAĐEVNO STANJE:** Dobro, nužna obnova pročelja
- VALORIZACIJA:** Ambijentalna vrijednost
- SMJERNICE I UVJETI:** Rekonstrukcija dijela pročelja prema prethodno provedenim istražnim radovima, arhitektonskom snimku i projektu te smjernicama nadležnog konzervatorskog odjela. Obradu pročelja provesti nanošenjem produžne žbuke „na tanko“ prema smjernicama iz općih Mjera zaštite ove dokumentacije.

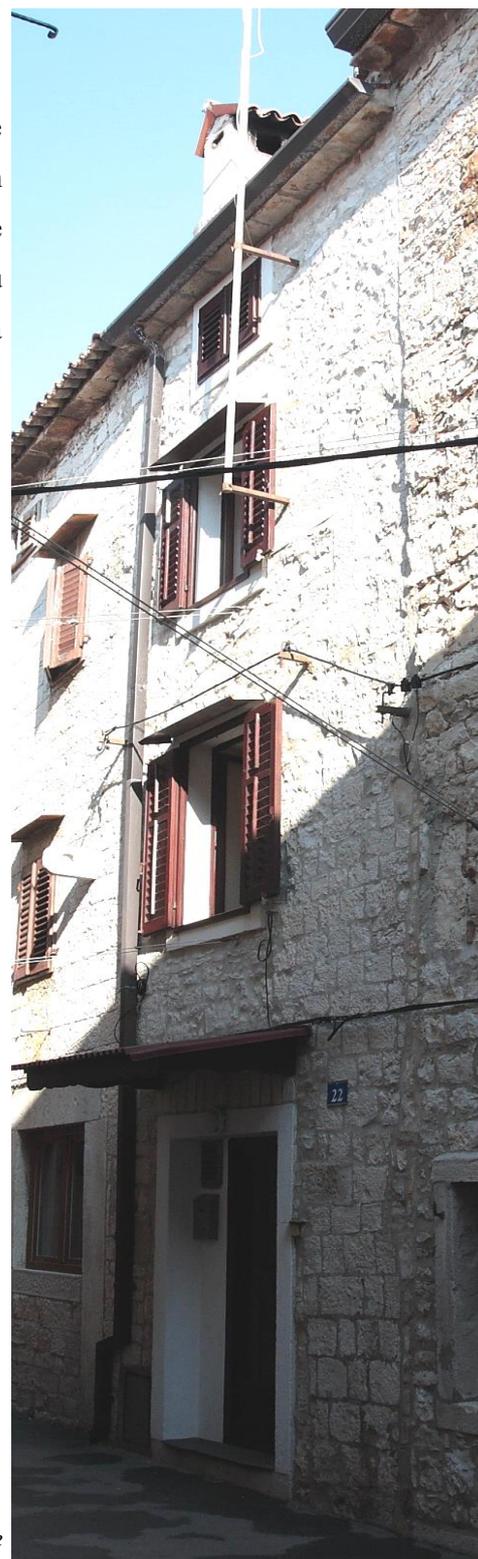
### Riječka ulica 22 (k. č. 2360)

Ugrađena stambena dvokatnica s visokim potkrovljem nepravilnog je tlocrta, zidana klesanim kamenom, s drvenim međukatnim konstrukcijama. Neožbukano južno ulično pročelje rastvoreno je vratima prizemlja i po jednim prozorom svakog kata i potkrovlja, sve u jednostavnim pravokutnim kamenim okvirima. Dvostrešno krovište sa strehom prema ulici pokriveno je kupom kanalicom.

*Južno pročelje*

**VRSTA:** Kulturno dobro unutar zaštićene cjeline  
**VRIJEME:** 16. stoljeće na ranijoj matrici s kasnijim preoblikovanjima  
**GRAĐEVNO STANJE:** Dobro, nužna obnova pročelja  
**VALORIZACIJA:** Ambijentalna vrijednost  
**SMJERNICE I UVJETI:** Uklanjanje nadstrešnice na južnom pročelju i održavanje prema smjernicama nadležnog konzervatorskog odjela. Obradu pročelja provesti nanošenjem produžne žbuke „na tanko“ prema smjernicama iz općih Mjera zaštite ove dokumentacije.

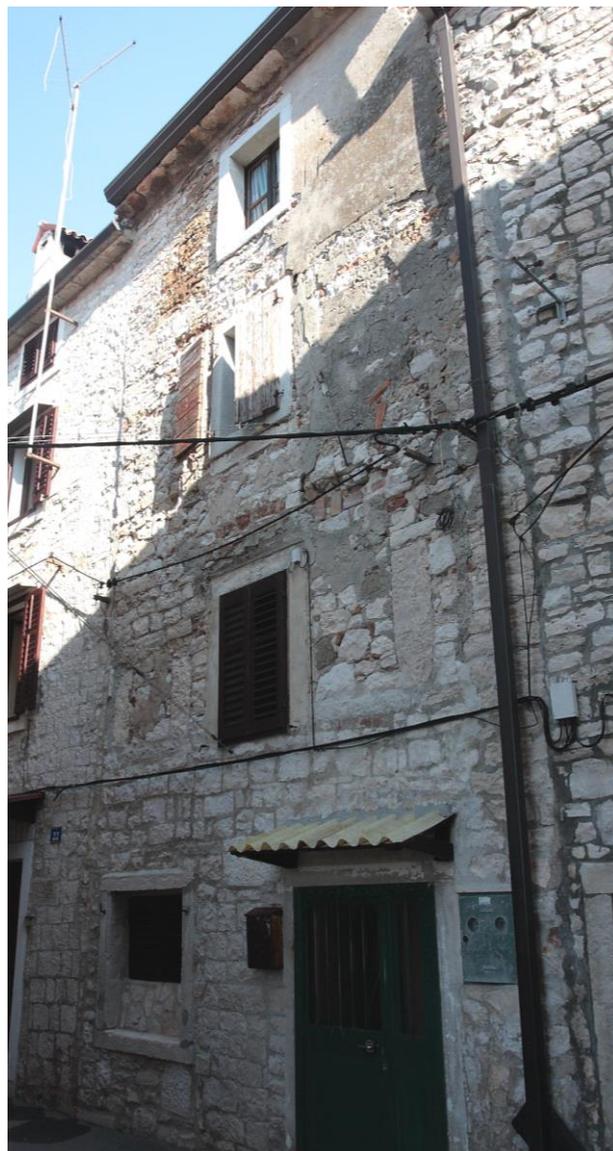
## Riječka ulica 20 (k. č. 2359)

Ugrađena stambena trokatnica pravokutnog je tlocrta, zidana priklesanim kamenom, s drvenim međukatnim konstrukcijama. Najvećim dijelom neožbukano južno ulično pročelje rastvoreno je vratima i djelomično zazidanim prozorom prizemlja i po jednim prozorom svakog kata i potkrovlja, sve u jednostavnim pravokutnim kamenim okvirima. Na površini zida vidljivi su tragovi ranijih otvora. Dvostrešno krovište sa strehom prema ulici pokriveno je kupom kanalicom.

*Južno pročelje*

**VRSTA:** Kulturno dobro unutar zaštićene cjeline  
**VRIJEME:** 16. stoljeće s kasnijim preoblikovanjima  
**GRAĐEVNO STANJE:** Dobro, nužna obnova pročelja  
**VALORIZACIJA:** Ambijentalna vrijednost  
**SMJERNICE I UVJETI:** Uklanjanje nadstrešnice na južnom pročelju i obnova pročelja prema prethodno provedenim istražnim radovima, arhitektonskom snimku i projektu te smjernicama nadležnog konzervatorskog odjela. Obradu pročelja provesti nanošenjem produžne žbuke „na tanko“ prema smjernicama iz općih Mjera zaštite ove dokumentacije.

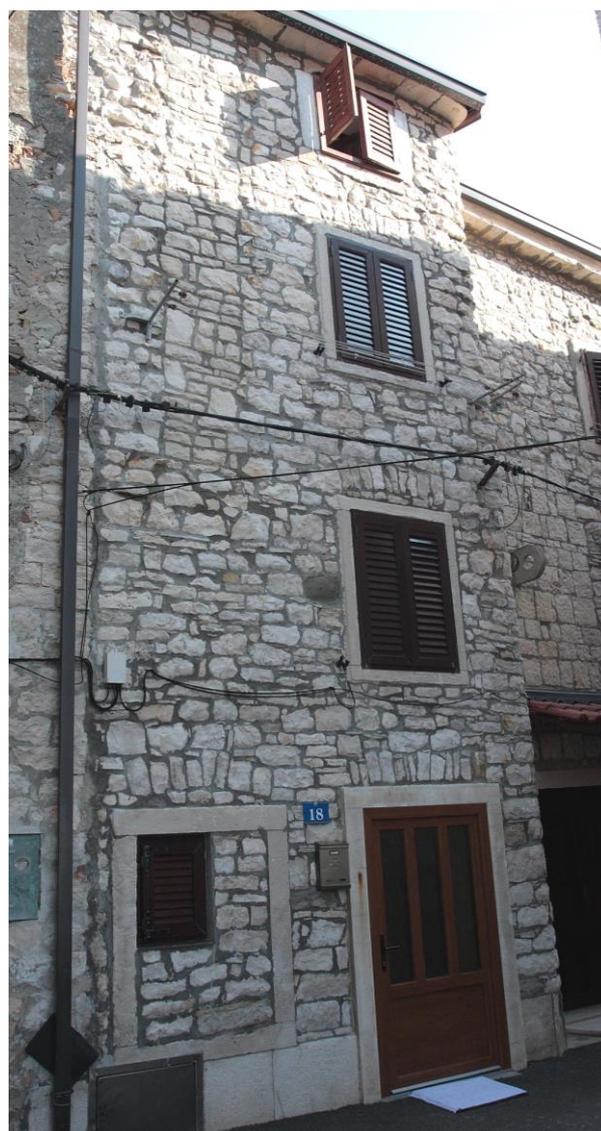
### Riječka ulica 18 (k. č. 2358)

Ugrađena stambena dvokatnica s visokim potkrovljem pravokutnog je tlocrta, zidana priklesanim kamenom, s drvenim međukatnim konstrukcijama. Neožbukano i neprimjereno fugirano južno ulično pročelje rastvoreno je vratima i prozorom prizemlja i po jednim prozorom svakog kata i potkrovlja, sve u jednostavnim pravokutnim kamenim okvirima. Nad svim otvorima osim prozora potkrovlja nalaze se rasteretni lukovi od sjkomice postavljenog kamena. U visini drugog kata i potkrovlja vidljive su dvije vertikalne fuge, tragovi nekadašnjeg zida. Dvostrešno krovništvo sa strehom prema ulici pokriveno je kupom kanalicom.

*Južno pročelje*

**VRSTA:** Kulturno dobro unutar zaštićene cjeline  
**VRIJEME:** 16./17. stoljeće na ranijoj matrici, s kasnijim preoblikovanjima  
**GRAĐEVNO STANJE:** Dobro, nužna obnova pročelja  
**VALORIZACIJA:** Ambijentalna vrijednost  
**SMJERNICE I UVJETI:** Preoblikovanje pročelja prema prethodno provedenim istražnim radovima, arhitektonskom snimku i projektu te smjernicama nadležnog konzervatorskog odjela. Obradu pročelja provesti nanošenjem produžne žbuke „na tanko“ prema smjernicama iz općih Mjera zaštite ove dokumentacije.

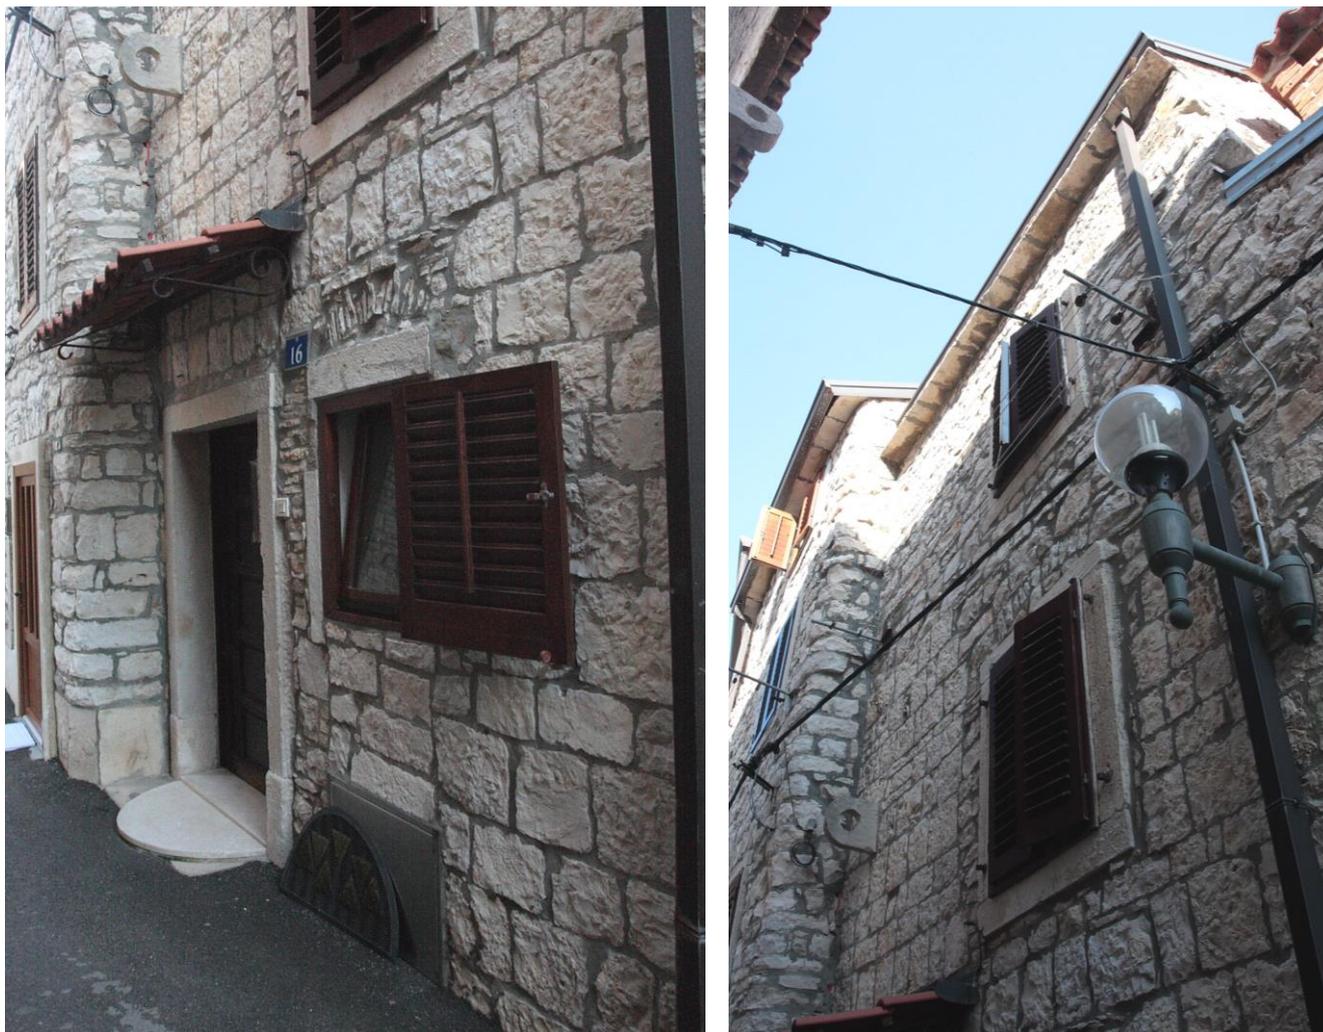
### Riječka ulica 16 (k. č. 2357)

Ugrađena stambena dvokatnica nepravilnog je tlocrta, zidana klesanim kamenom, s drvenim međukatnim konstrukcijama. Neožbukano i neprimjereno fugirano južno ulično pročelje rastvoreno je vratima i prozorom prizemlja i po jednim prozorom svakog kata, sve u jednostavnim pravokutnim kamenim okvirima. Nad svim prozorima nalaze se rasteretni lukovi od sjkomice postavljenog kamena. U visini prvog kata sačuvana je kamena konzola s otvorom. Dvostrešno krovište sa strehom prema ulici pokriveno je kupom kanalicom.

*Južno pročelje – prizemlje (lijevo) i katovi (desno)*

<b>VRSTA:</b>	Kulturno dobro unutar zaštićene cjeline
<b>VRIJEME:</b>	16. toljeće na ranijoj matrici, s kasnijim preoblikovanjima
<b>GRAĐEVNO STANJE:</b>	Dobro, nužna obnova pročelja
<b>VALORIZACIJA:</b>	Ambijentalna vrijednost
<b>SMJERNICE I UVJETI:</b>	Uklanjanje nadstrešnice na južnom pročelju i preoblikovanje pročelja prema prethodno provedenim istražnim radovima, arhitektonskom snimku i projektu te smjernicama nadležnog konzervatorskog odjela. Obradu pročelja provesti nanošenjem produžne žbuke „na tanko“ prema smjernicama iz općih Mjera zaštite ove dokumentacije.

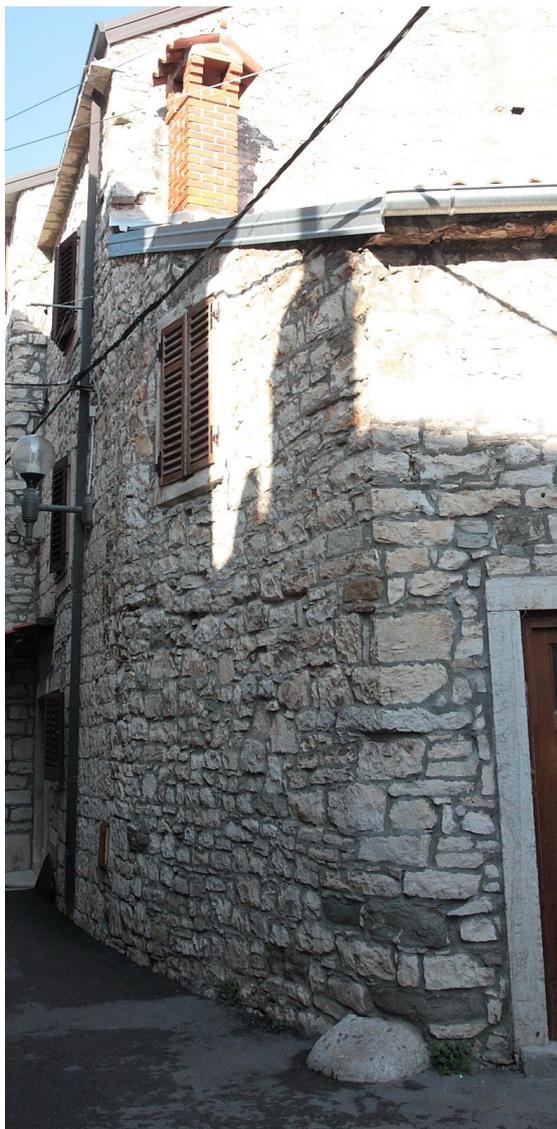
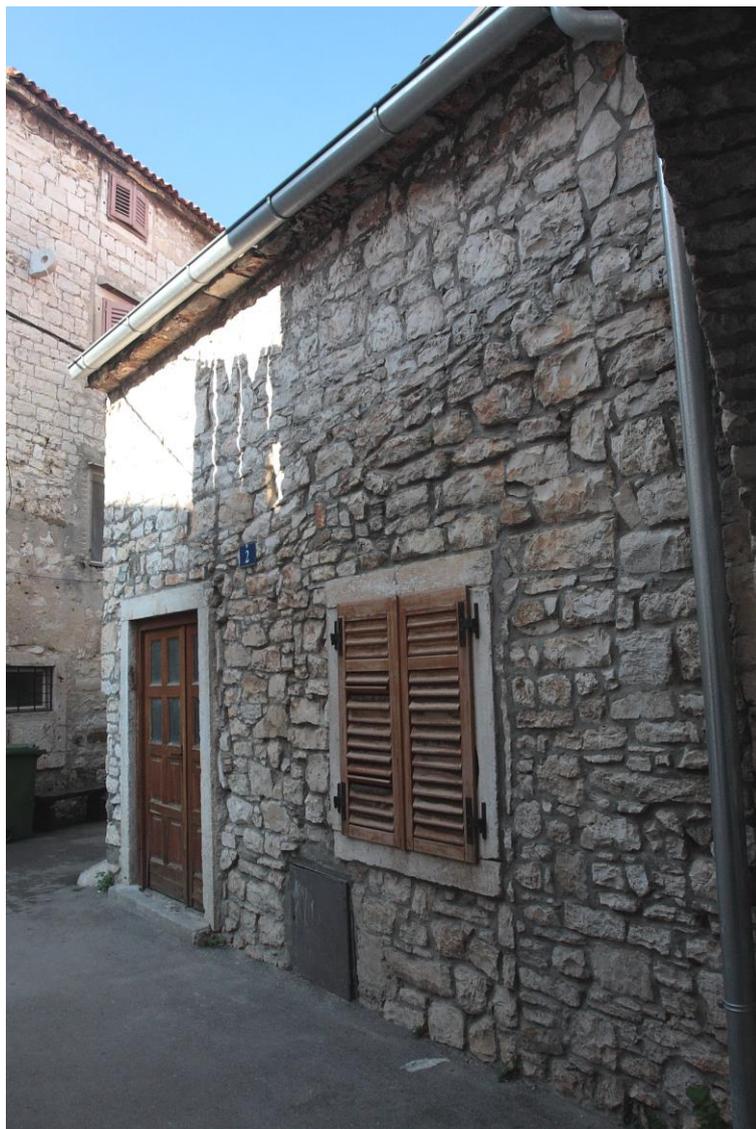
## Svodna ulica 2 (k. č. 2356)

Ugrađena stambena prizemnica s visokim potkrovljem nepravilnog je tlocrta, zidana priklesanim kamenom, s drvenim međukatnim konstrukcijama. Smještena je na sjeverozapadnom uglu Svodne i Riječke ulice. Neožbukano južno ulično pročelje rastvoreno je vratima i prozorom potkrovlja. Neožbukano istočno ulično pročelje rastvoreno je vratima i prozorom prizemlja. Svi otvori su u jednostavnim pravokutnim kamenim okvirima. Jednostrešno krovište sa strehama prema ulici pokriveno je kupom kanalicom.

*Južno pročelje (lijevo) i istočno pročelje (desno)*

**VRSTA:** Kulturno dobro unutar zaštićene cjeline  
**VRIJEME:** 18./19. stoljeće na ranijoj matrici, s kasnijim preoblikovanjima  
**GRAĐEVNO STANJE:** Dobro, nužna obnova pročelja  
**VALORIZACIJA:** Ambijentalna vrijednost  
**SMJERNICE I UVJETI:** Održavanje i žbukanje pročelja nanošenjem produžne žbuke „na tanko“ prema smjernicama iz općih Mjera zaštite ove dokumentacije, sve u skladu sa smjernicama nadležnog konzervatorskog odjela.

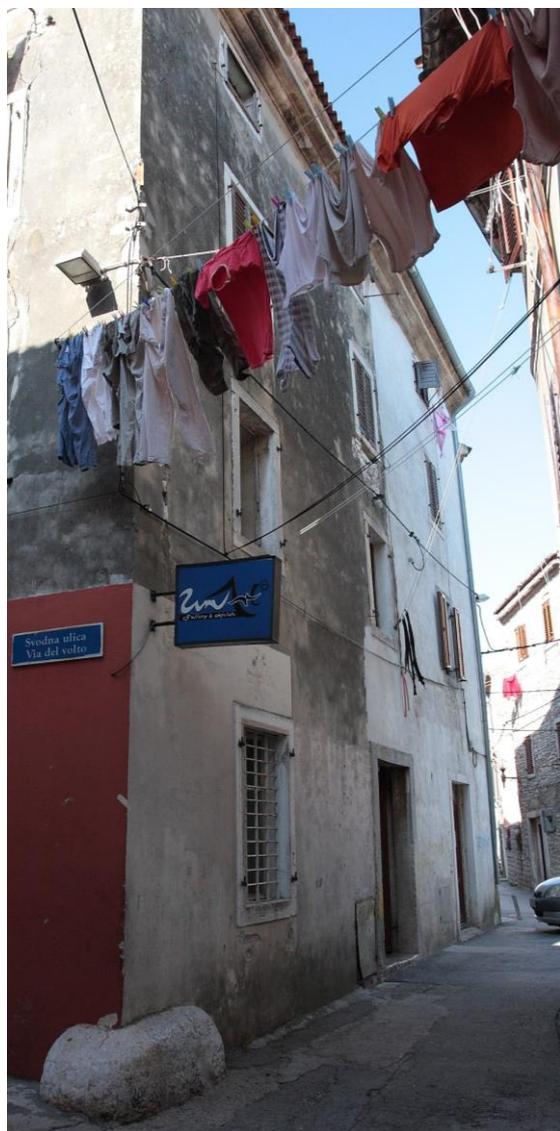
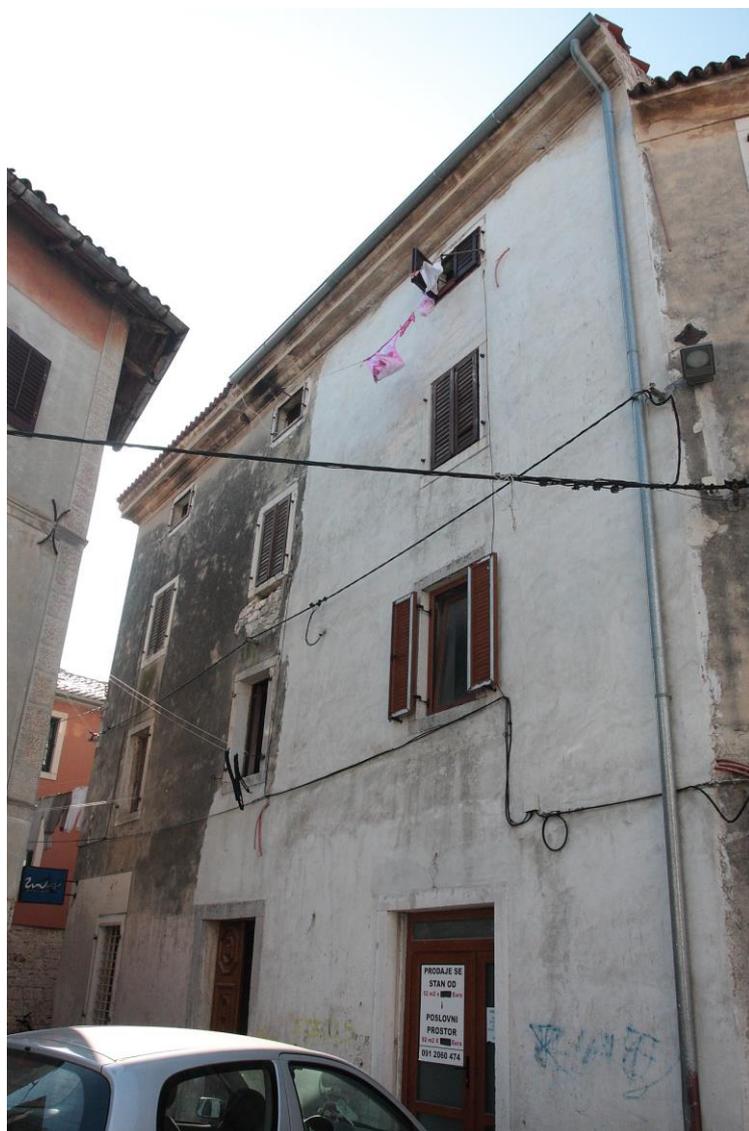
### Ulica Marina Bemba 9 (k. č. 2375)

*Sjeverno pročelje – pogled s istoka (lijevo) i sa zapada (desno)*

Na istočnom pročelju glavnog volumena nalaze se vrata i prozor prizemlja te po dva prozora svakog kata i potkrovlja, sve u jednostavnim pravokutnim kamenim okvirima. Pročelje završava profiliranim krovnim vijencem. Nad glavnim volumenom je izvedeno trostrešno krovište sa zabatom na zapadu, pokriveno kupom kanalicom. Nad dogradnjom je krov složenog oblika, pokriven kupom kanalicom. U ulaznom prostoru prizemlja sačuvano je izvorno kameno opločenje. Kuća je u vrlo lošem građevnom stanju, s rastresenim zidom i pukotinama na pročeljima.

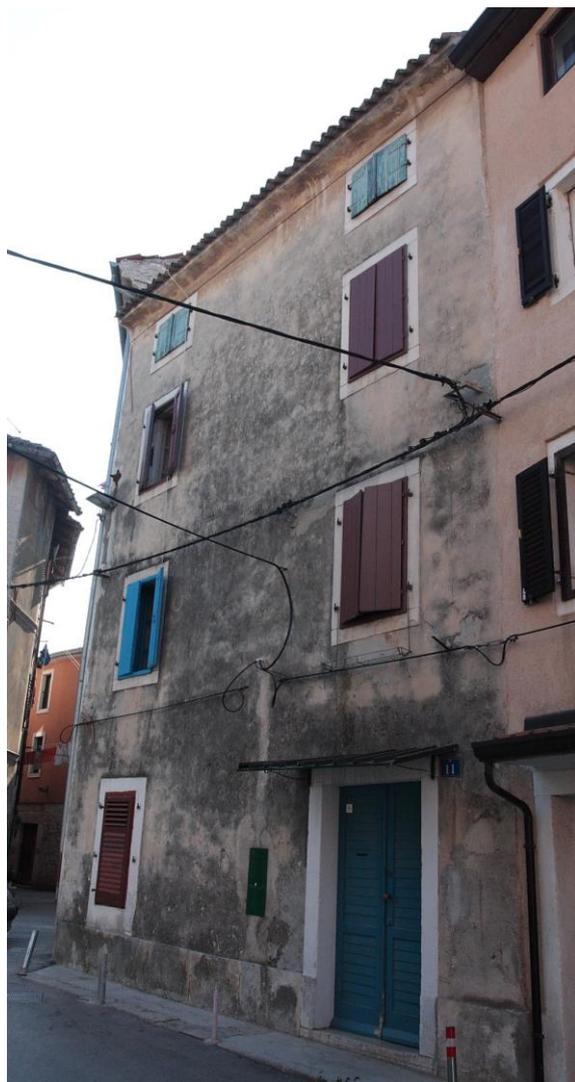
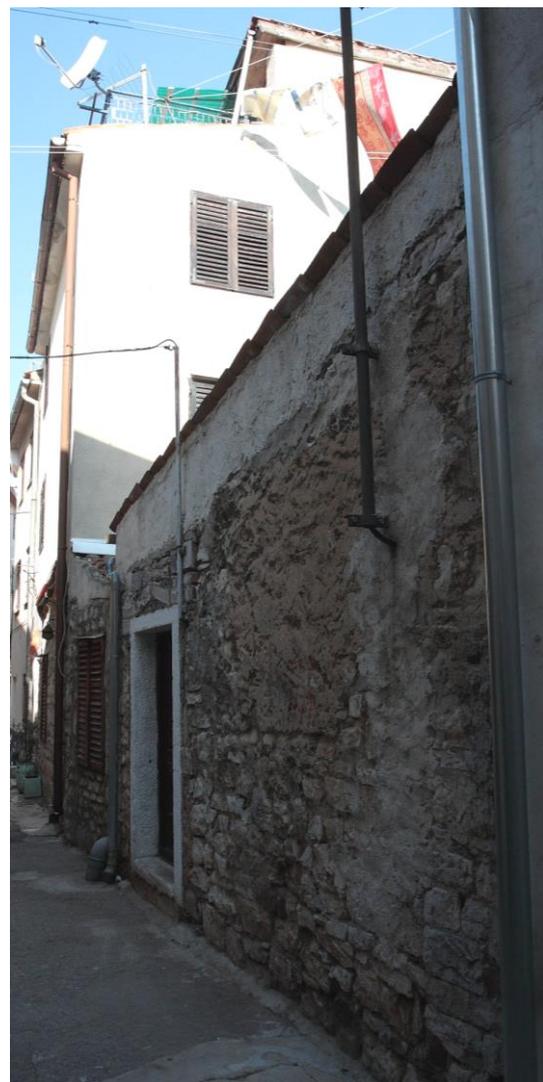
### Ulica Marina Bemba 11 (k. č. 2374)

*Sjeverno  
pročelje  
(lijevo) i južna  
dogradnja  
(desno)*

- VRSTA:** Kulturno dobro unutar zaštićene cjeline  
**VRIJEME:** 17./18. stoljeće na ranijoj matrici s kasnijim dogradnjama  
**GRAĐEVNO STANJE:** Dobro, nužna obnova pročelja  
**VALORIZACIJA:** Ambijentalna vrijednost  
**SMJERNICE I UVJETI:** Uklanjanje južne dogradnje, uklanjanje nadstrešnice na sjevernom pročelju i obnova građevine prema prethodno provedenim istražnim radovima, arhitektonskom snimku i projektu, sve u skladu s uvjetima nadležnog konzervatorskog odjela. Obradu pročelja provesti nanošenjem produžne žbuke „na tanko“ prema smjernicama iz općih Mjera zaštite ove dokumentacije.

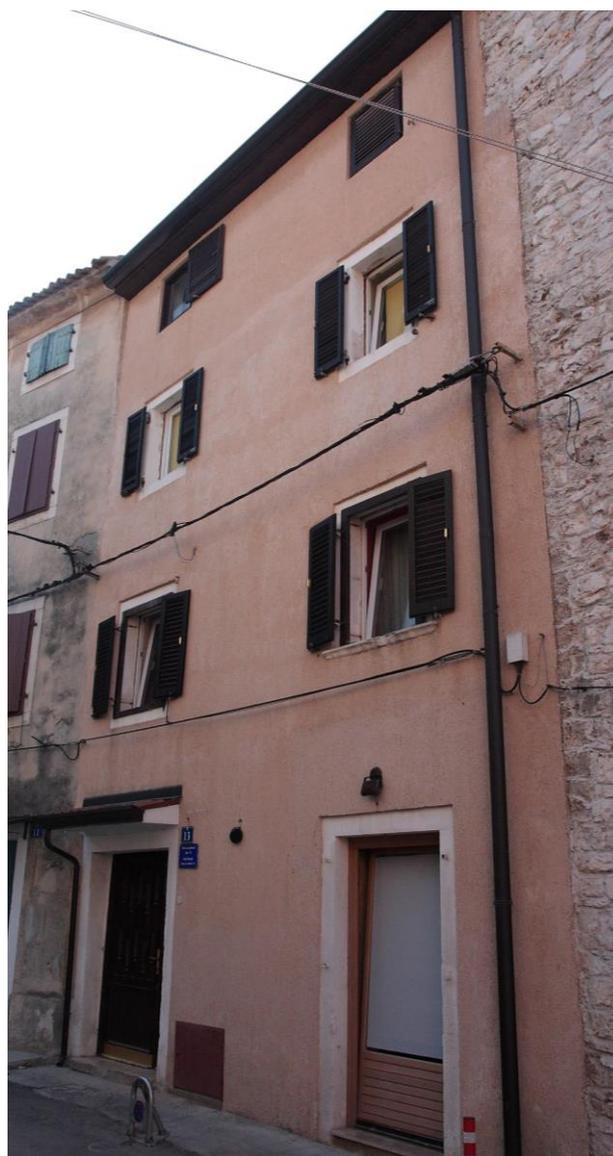
### **Ulica Marina Bemba 13 (k. č. 2373)**

*Sjeverno pročelje*

<b>VRSTA:</b>	Kulturno dobro unutar zaštićene cjeline
<b>VRIJEME:</b>	17./18. stoljeće na ranijoj matrici, s kasnijim preoblikovanjima
<b>GRAĐEVNO STANJE:</b>	Dobro
<b>VALORIZACIJA:</b>	Ambijentalna vrijednost
<b>SMJERNICE I UVJETI:</b>	Uklanjanje nadstrešnice na sjevernom pročelju i održavanje, a sve moguće radove uskalditi s uvjetima nadležnog konzervatorskog odjela.

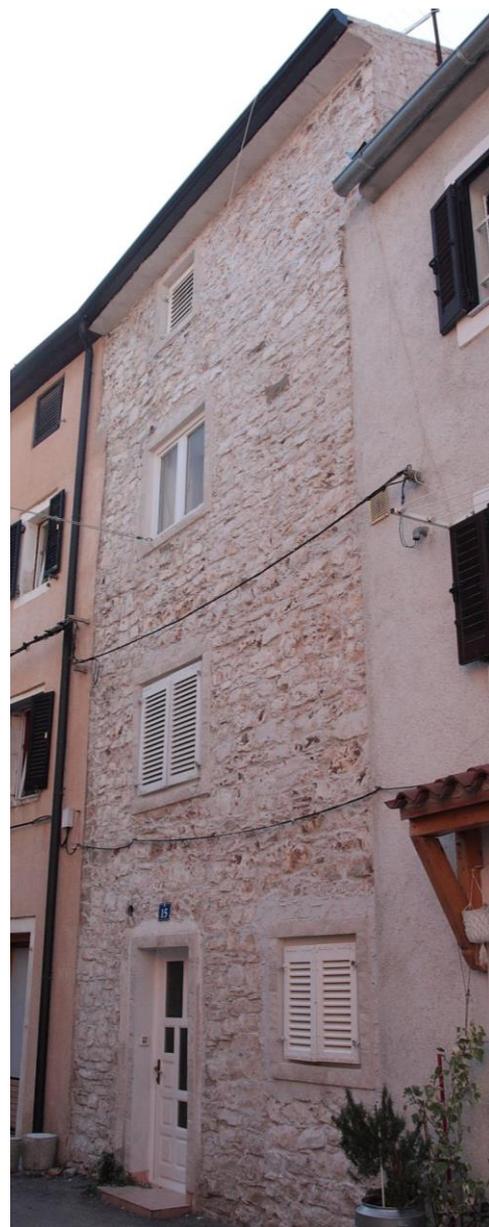
### Ulica Marina Bemba 15 (k. č. 2371)

Ugrađena stambena dvokatnica s visokim potkrovljem pravokutnog je tlocrta, zidana priklesanim i lomljenim kamenom, neožbukanih pročelja, s drvenim međukatnim konstrukcijama. Sjeverno, ulično pročelje rastvoreno je s recentnim vratima i prozorom prizemlja i po jednim recentnim prozorom svakog kata i potkrovlja, sve u jednostavnim pravokutnim okvirima obrađenim žbukom. Dvostrešno krovište sa strehom prema ulici pokriveno je kupom kanalicom.

*Sjeverno pročelje*

**VRSTA:** Kulturno dobro unutar zaštićene cjeline  
**VRIJEME:** 17./18. stoljeće na ranijoj matrici, s kasnijim preoblikovanjima  
**GRAĐEVNO STANJE:** Dobro, nužna obnova pročelja  
**VALORIZACIJA:** Ambijentalna vrijednost  
**SMJERNICE I UVJETI:** Obradu pročelja provesti nanošenjem produžne žbuke „na tanko“ prema smjernicama iz općih Mjera zaštite ove dokumentacije i uvjetima nadležnog konzervatorskog odjela.

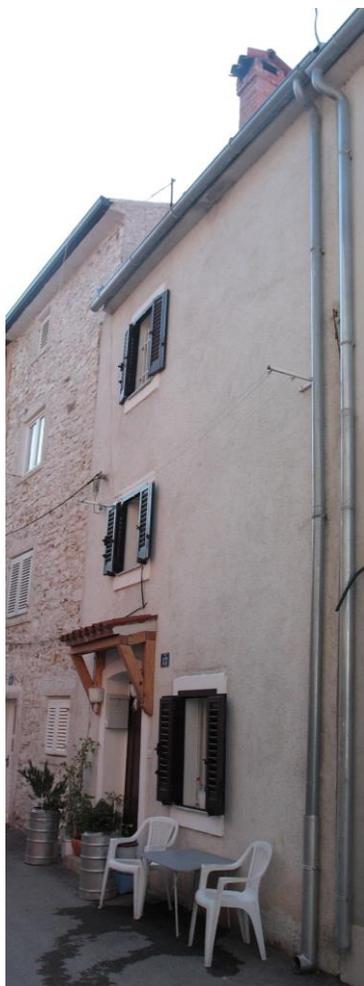
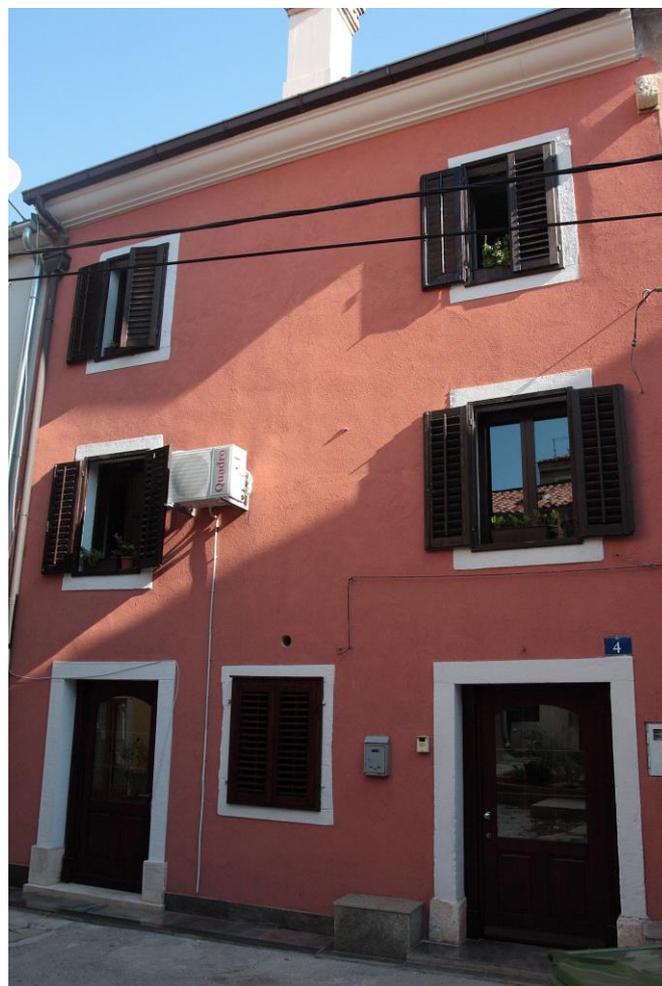
### Ulica Marina Bemba 17 i Ribarska ulica 4 (k. č. 2370)

*Sjeverno pročelje  
(lijevo) i južno pročelje  
(desno)*

- VRSTA:** Kulturno dobro unutar zaštićene cjeline  
**VRIJEME:** 17./18. stoljeće na ranijoj matrici, s kasnijim preoblikovanjima  
**GRAĐEVNO STANJE:** Dobro  
**VALORIZACIJA:** Ambijentalna vrijednost  
**SMJERNICE I UVJETI:** Uklanjanje nadstrešnice sa sjevernog pročelja, uklanjanje klima uređaja s južnog pročelja i održavanje građevine, a sve eventualne radove provoditi u skladu sa smjernicama nadležnog konzervatorskog odjela.

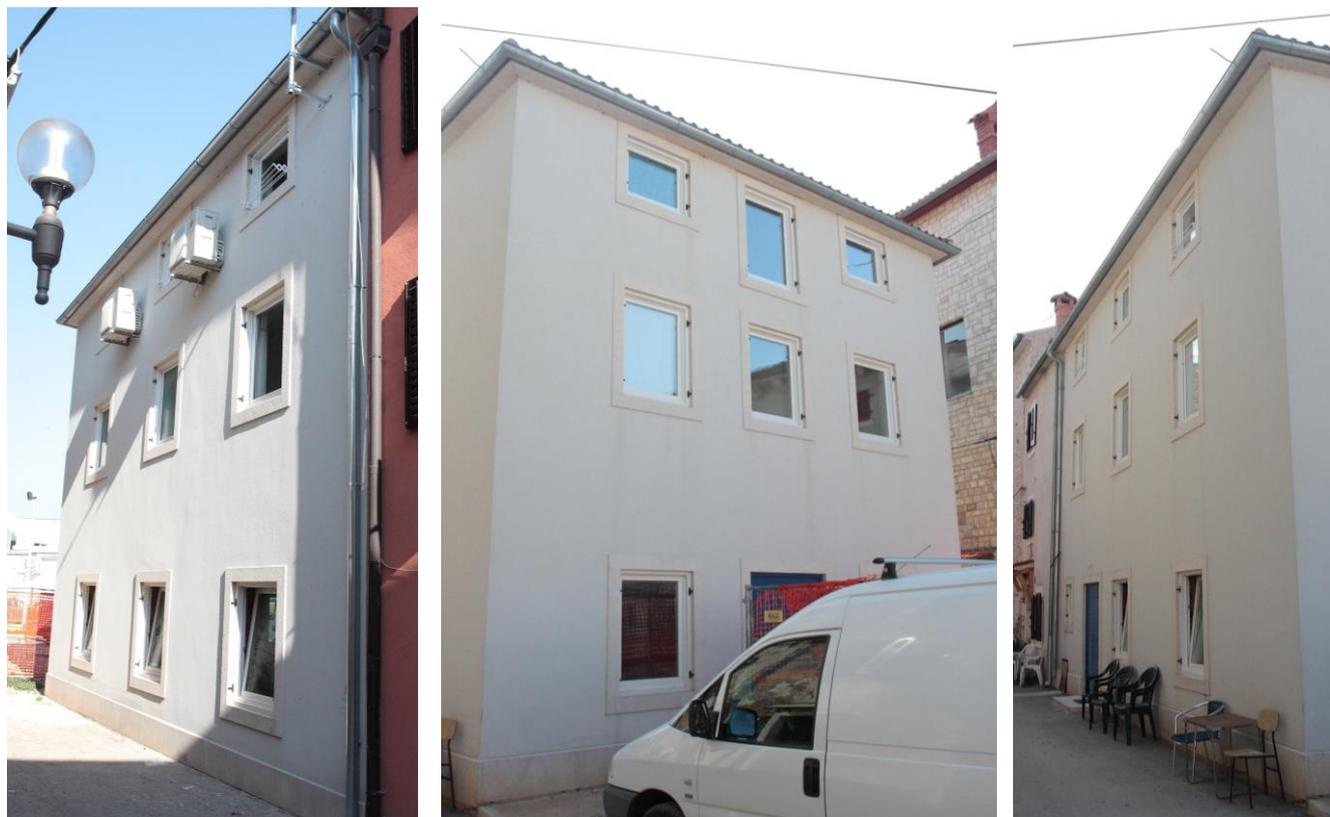
### Ulica Marina Bemba 19 (k. č. 2369)

*Južno pročelje (lijevo), zapadno pročelje (sredina) i sjeverno pročelje (desno)*

**VRSTA:** Građevina unutar zaštićene cjeline  
**VRIJEME:** 21. stoljeće  
**GRAĐEVNO STANJE:** Dobro  
**VALORIZACIJA:** Građevina nije uklopljena u ambijent  
**SMJERNICE I UVJETI:** Uklanjanje klima uređaja s južnog pročelja, moguća rekonstrukcija građevine samo temeljem provedenih istraživanja i višestupanjskog usklađivanja projektne dokumentacije s mišljenjem i posebnim uvjetima nadležnog konzervatorskog odjela. Pretpostavljena visina interpoliranod dijela građevine je P+2.

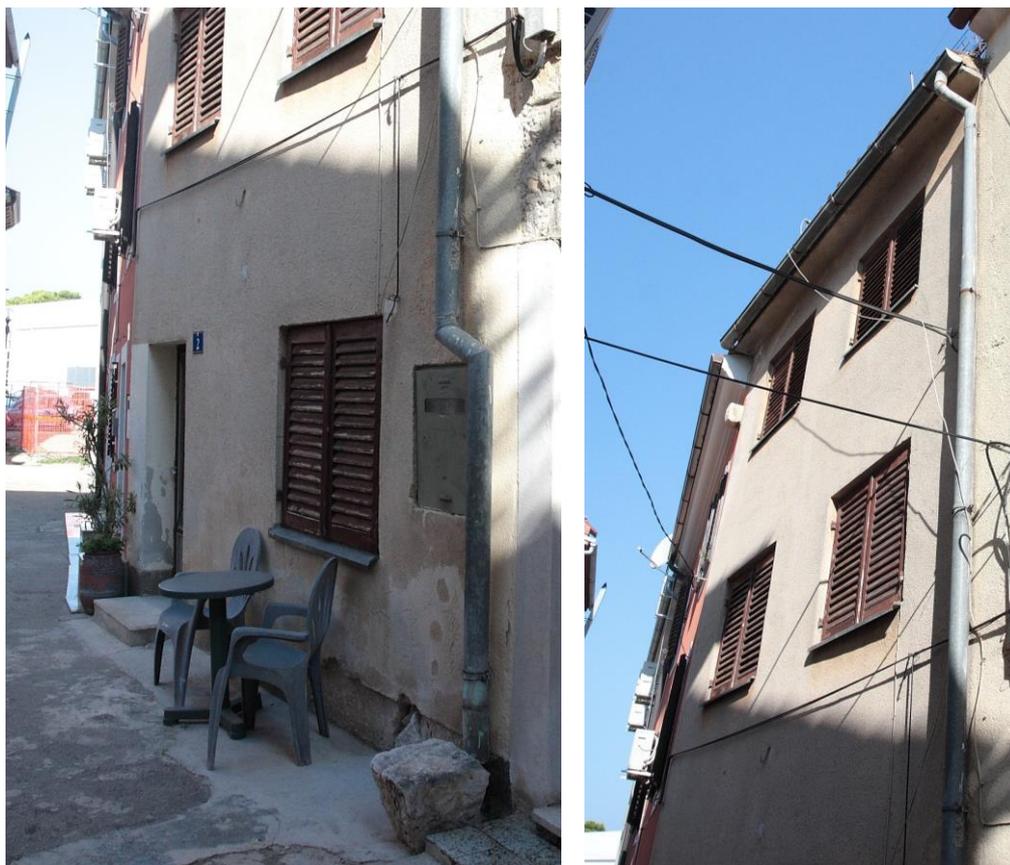
## Ribarska ulica 2 (k. č. 2372/1)

*Južno pročelje – prizemlje  
(lijevo) i katovi (desno)*

**VRSTA:** Kulturno dobro unutar zaštićene cjeline  
**VRIJEME:** 19. stoljeće, na ranijoj matrici  
**GRAĐEVNO STANJE:** Dobro, nužna obnova pročelja  
**VALORIZACIJA:** Ambijentalna vrijednost  
**SMJERNICE I UVJETI:** Održavanje i obnova pročelja nanošenjem produžne žbuke „na tanko“ prema smjernicama iz općih Mjera zaštite ove dokumentacije, sve prema smjernicama nadležnog konzervatorskog odjela.

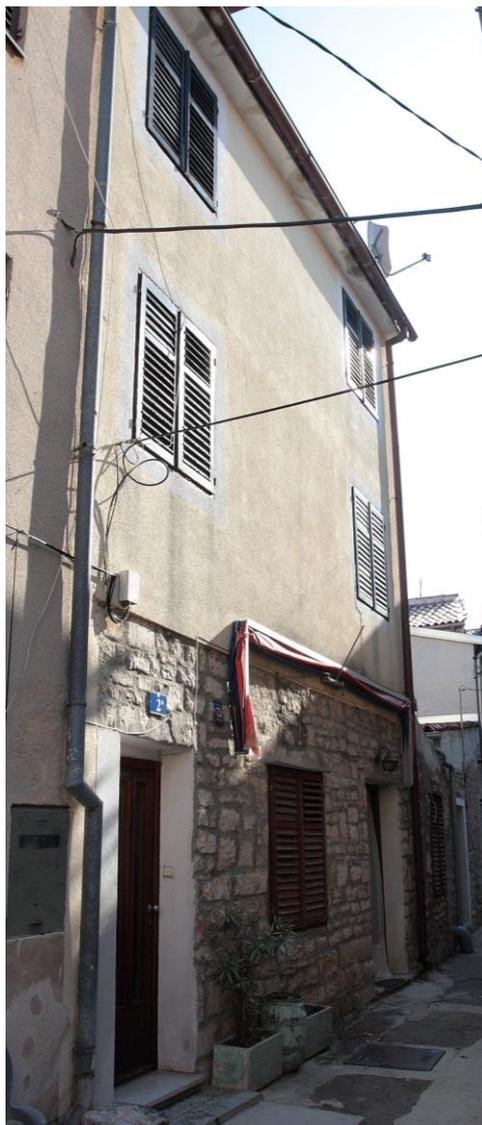
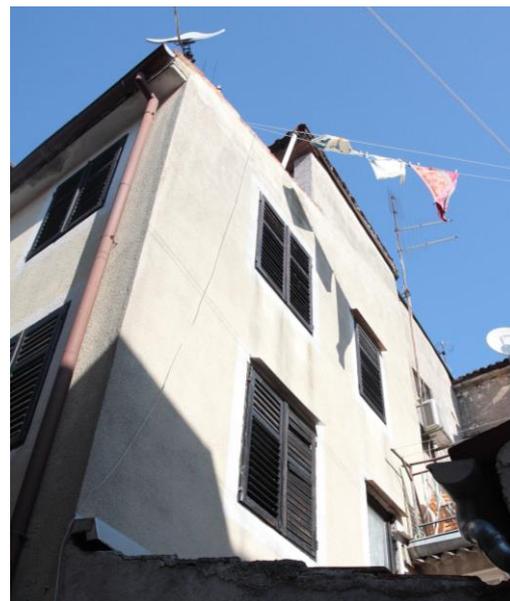
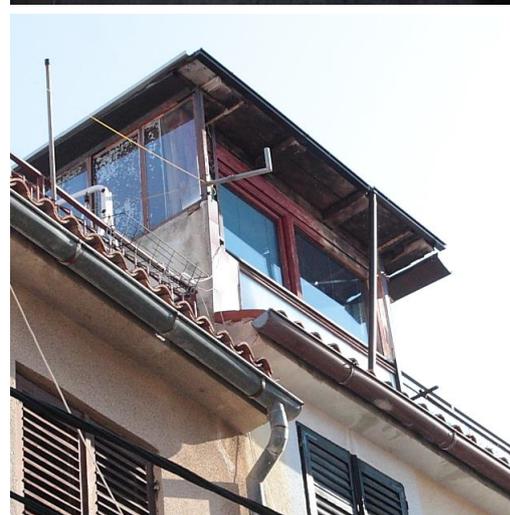
## Ribarska ulica 2a (k. č. 2372/2)

Ugrađena stambena dvokatnica pravokutnog je tlocrta, zidana priklesanim kamenom, s drvenim međukatnim konstrukcijama. Na južnom, uličnom pročelju, žbukanih katova i neožbukanog prizemlja, neprimjereno fugiranog cementnim mortom, nalaze se dvojna vrata i prozor prizemlja i po dva prozora svakog kata, sve u jednostavnim pravokutnim okvirima. Iznad drugog kata recentno je dograđeno visoko potkrovlje s terasom prema ulici. Za istočnom, zabatnom pročelju također se nalaze jednostavni prozori. Kosi krov pokriven je kupom kanalicom.

*Južno pročelje (lijevo),  
istočno pročelje (desno  
gore) i dogradnja  
potkrovlja (desno dolje)*

VRSTA:	Kulturno dobro unutar zaštićene cjeline
VRIJEME:	17./18. stoljeće na ranijoj matrici, s kasnijim preoblikovanjima
GRAĐEVNO STANJE:	Dobro
VALORIZACIJA:	Ambijentalna vrijednost
SMJERNICE I UVJETI:	Uklanjanje visokog potkrovlja, uklanjanje tende sa južnog pročelja i preoblikovanje pročelja prema prethodno provedenim istražnim radovima, arhitektonskom snimku i projektu, u skladu sa smjernicama nadležnog konzervatorskog odjela. Obradu pročelja provesti nanošenjem produžne žbuke „na tanko“ prema smjernicama iz općih Mjera zaštite ove dokumentacije.

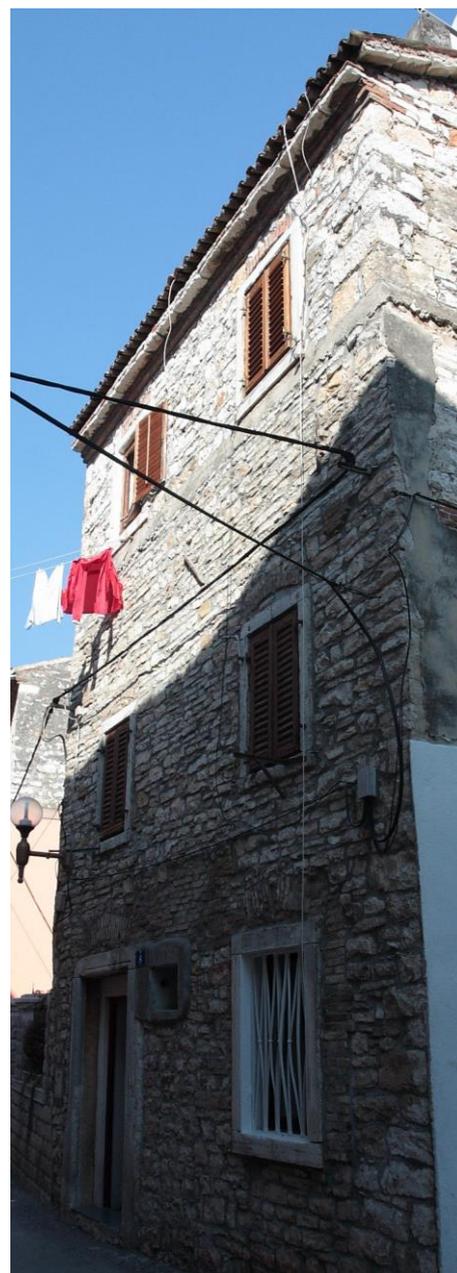
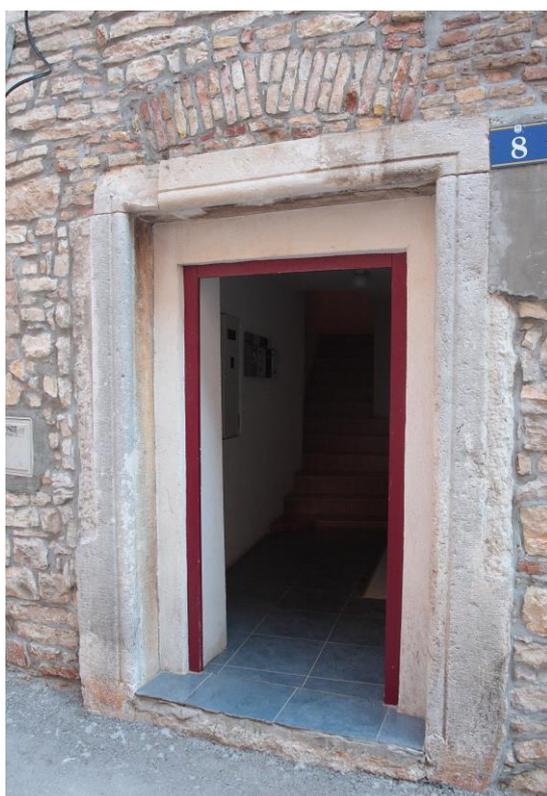
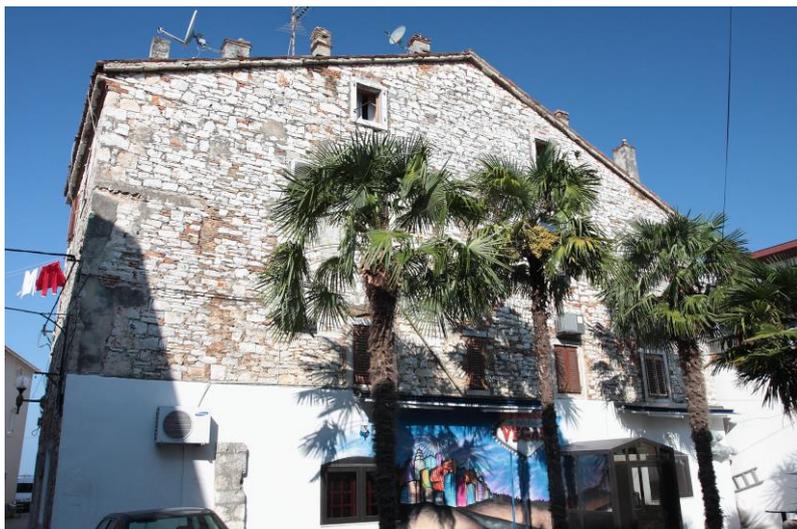
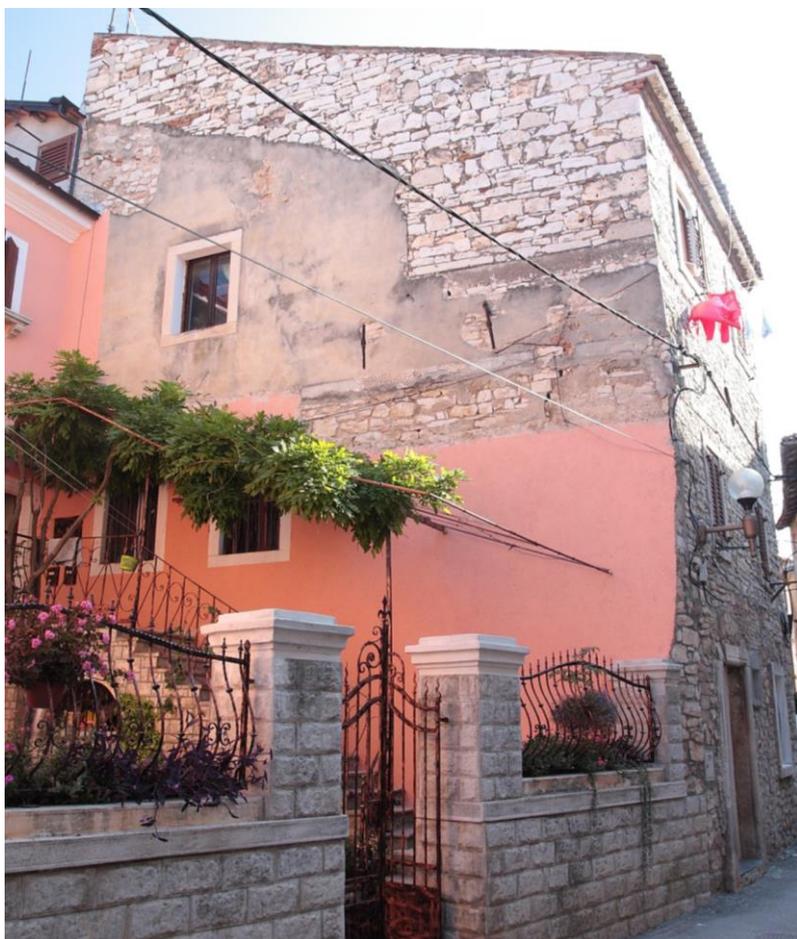
### Ulica Marina Bemba 8 (k. č. 2332)

Poluugrađena stambeno-poslovna dvokatnica nepravilnog je tlocrta, zidana lomljenim i priklesanim kamenom, s drvenim međukatnim konstrukcijama. Prizemlje je poslovno a katovi stambeni. Glavno, južno pročelje nije žbukano i rastvoreno je s dva prozora i vratima prizemlja te s po dva prozora svakog kata. Prozori su u jednostavnim pravokutnim kamenim okvirima, a vrata u profiliranom kamenom okviru. Iznad svih otvora osim prozora u središtu prizemlja izvedeni su rasteretni lukovi od opeke ili kamena. Istočno, zabatno pročelje rastvoreno je nizom prozora katova i potkrovlja u jednostavnim pravokutnim kamenim okvirima, te recentnim prozorom i vratima prizemlja. Uz vrata je izveden ustakljeni predprostor. Prizemlje je žbukano i oslikano, a katovi i potkrovlje nisu žbukani. Na neožbukanim dijelovima vidljivi su tragovi prezidavanja i popravaka. Zapadno pročelje, dijelom žbukano, rastvoreno je s dva jednostavna prozora prvog kata i jednim prozorom drugog kata. Na pročelju je vidljiv trag zabata katnice na susjednoj k. č. 2333/2. Južni dio pročelja u visini prizemlja i prvog kata skošen je prema van u odnosu na ravninu pročelja. Dvostrešni krov sa strehom prema ulici pokriven je kupom kanalicom.

*Južno pročelje (gore) i detalj pročelja (lijevo)*

*Istočno pročelje (gore) i zapadno pročelje  
(dolje)*

- VRSTA:** Kulturno dobro unutar zaštićene cjeline
- VRIJEME:** 18. stoljeće na ranijoj matrici, s kasnijim preoblikovanjima
- GRAĐEVNO STANJE:** Dobro, nužna obnova pročelja
- VALORIZACIJA:** Ambijentalna vrijednost
- SMJERNICE I UVJETI:** Uklanjanje klima uređaja, preoblikovanje i obnova pročelja prema prethodno provedenim istražnim radovima, arhitektonskom snimku i projektu te smjernicama nadležnog konzervatorskog odjela. Obradu pročelja provesti nanošenjem produžne žbuke „na tanko“ prema smjernicama iz općih Mjera zaštite ove dokumentacije.

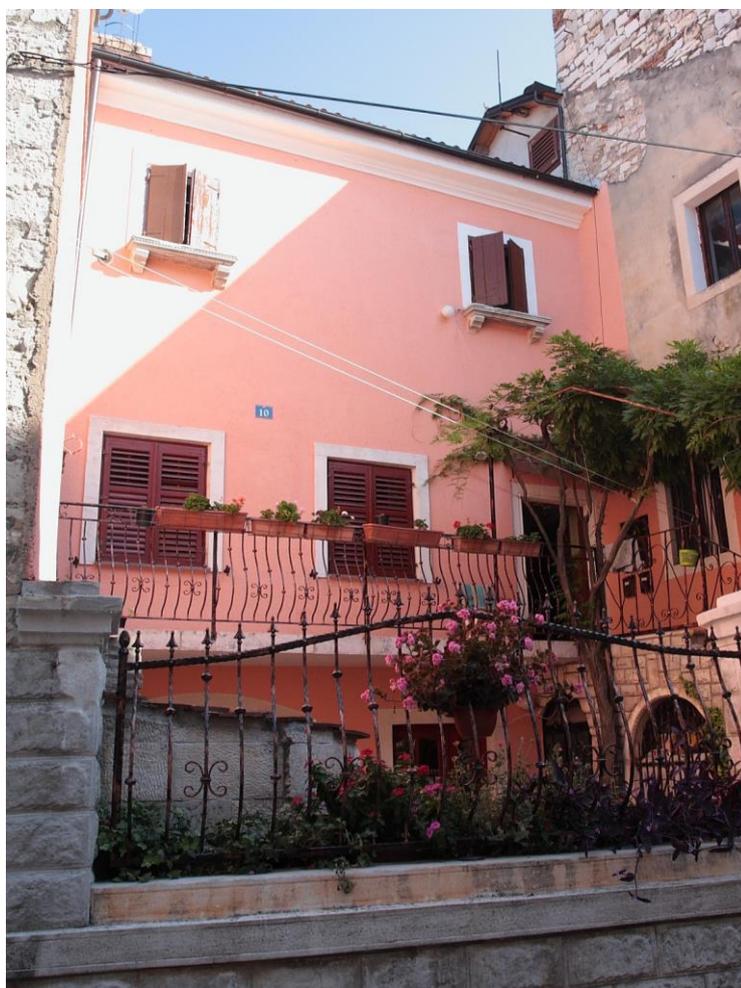
### Ulica Marina Bemba 10 (k. č. 2333/1 i 2333/2)

*Južno pročelje*

VRSTA:	Kulturno dobro unutar zaštićene cjeline
VRIJEME:	17./18. stoljeće na ranijoj matrici, s kasnijim preoblikovanjima
GRAĐEVNO STANJE:	Dobro, nužna rekonstrukcija pročelja
VALORIZACIJA:	Ambijentalna vrijednost
SMJERNICE I UVJETI:	Preoblikovanje pročelja, uklanjanje vanjskog stubišta i preoblikovanje ogradnog zida parcele, prema prethodno provedenim istražnim radovima, arhitektonskom snimku i projektu te smjernicama nadležnog konzervatorskog odjela. Obradu pročelja provesti nanošenjem produžne žbuke „na tanko“ prema smjernicama iz općih Mjera zaštite ove dokumentacije.
