# **KULTURNO-POVIJESNA URBANISTIČKA CJELINA GRADA UMAGA**

## ***KONZERVATORSKA DOKUMENTACIJA***

*Zagreb, 2012.*

## VII. KATALOG I ANALIZA STANJA SVIH GRAĐEVINA PO GRADSKIM BLOKOVIMA S POJEDINAČNIM MJERAMA ZAŠTITE

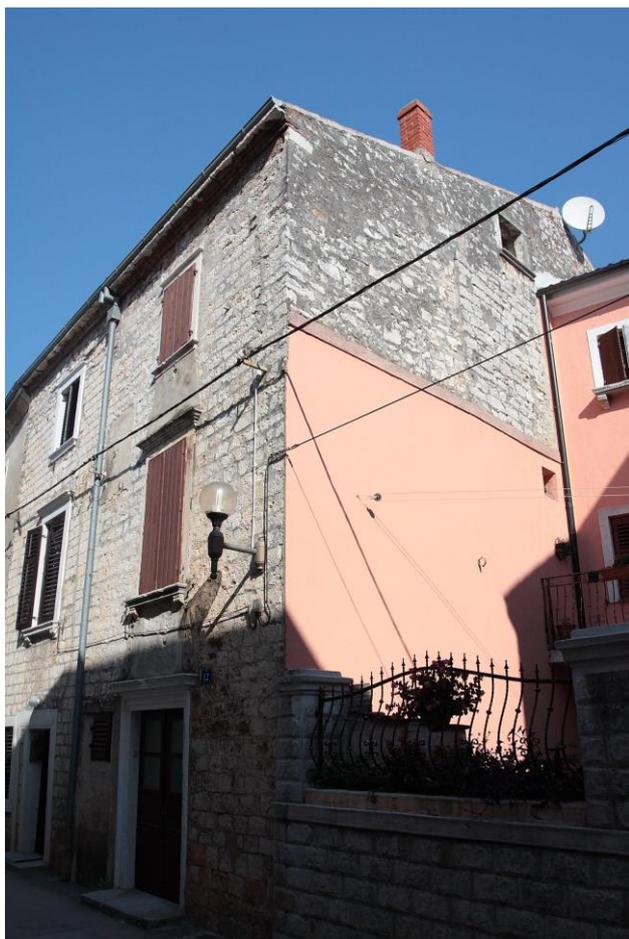
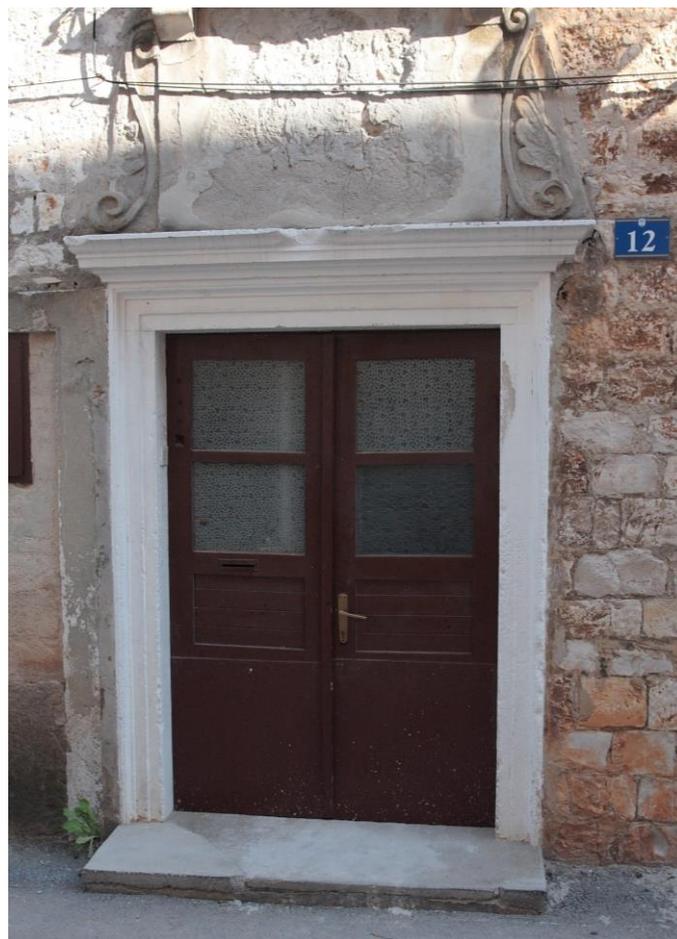
*Južno i istočno pročelje (lijevo) i istočna vrata prizemlja (desno)*

- VRSTA:** Kulturno dobro unutar zaštićene cjeline
- VRIJEME:** 17./18. stoljeće na ranijoj matrici, s kasnijim preoblikovanjima
- GRAĐEVNO STANJE:** Dobro, nužna obnova pročelja
- VALORIZACIJA:** Ambijentalna vrijednost
- SMJERNICE I UVJETI:** Preoblikovanje i obnova pročelja prema prethodno provedenim istražnim radovima, arhitektonskom snimku i projektu te smjernicama nadležnog konzervatorskog odjela. Izvršiti rekonstrukciju štukature nad ulazom, ako postoje podaci temeljem starih fotografija i sl. Obradu pročelja provesti nanošenjem produžne žbuke „na tanko“ prema smjernicama iz općih Mjera zaštite ove dokumentacije.

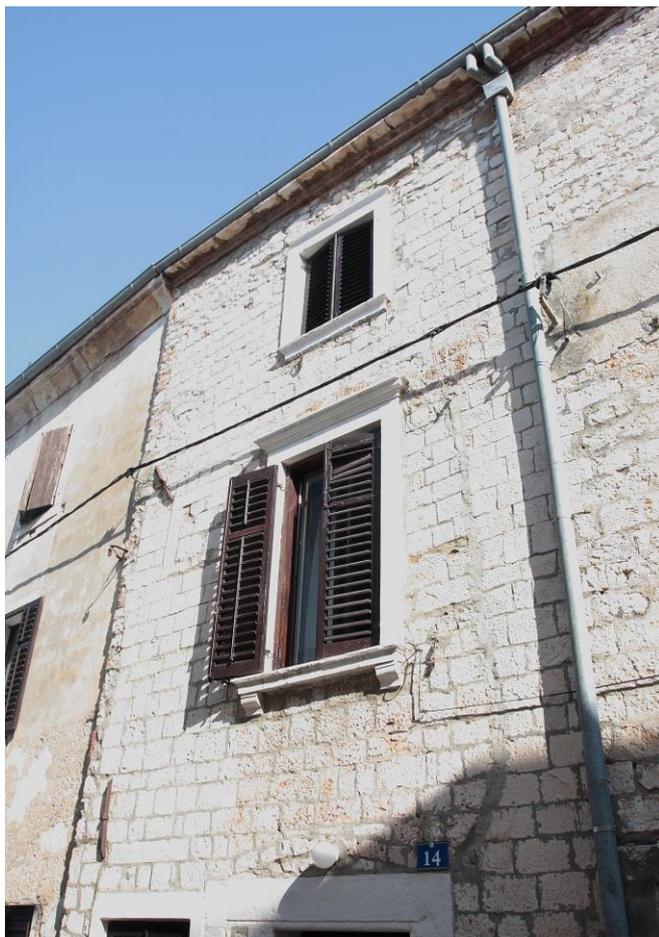
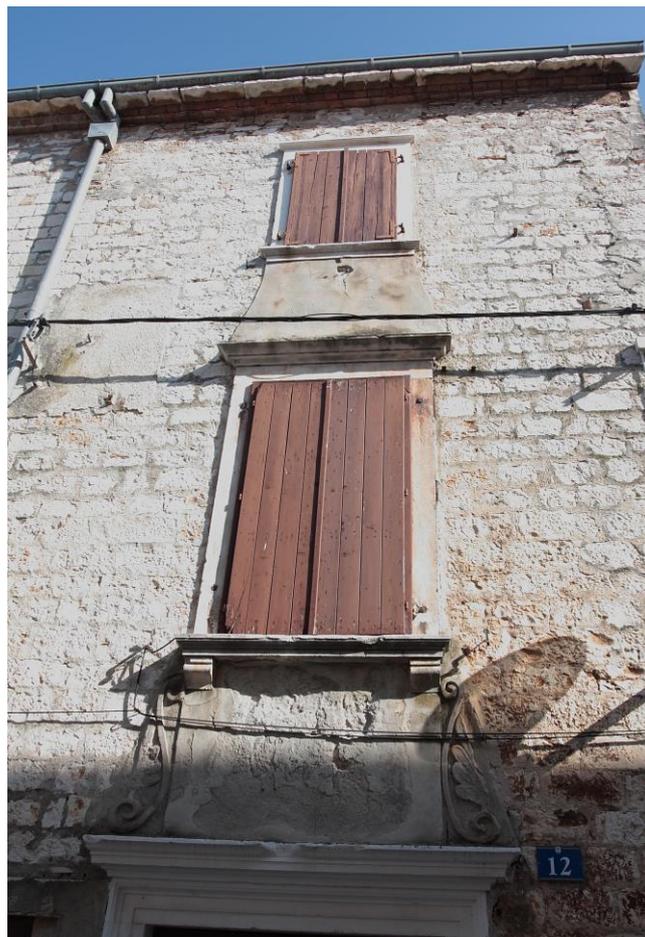
*Prvi i drugi kat južnog pročelja – istočni dio (desno) i zapadni dio (lijevo)*

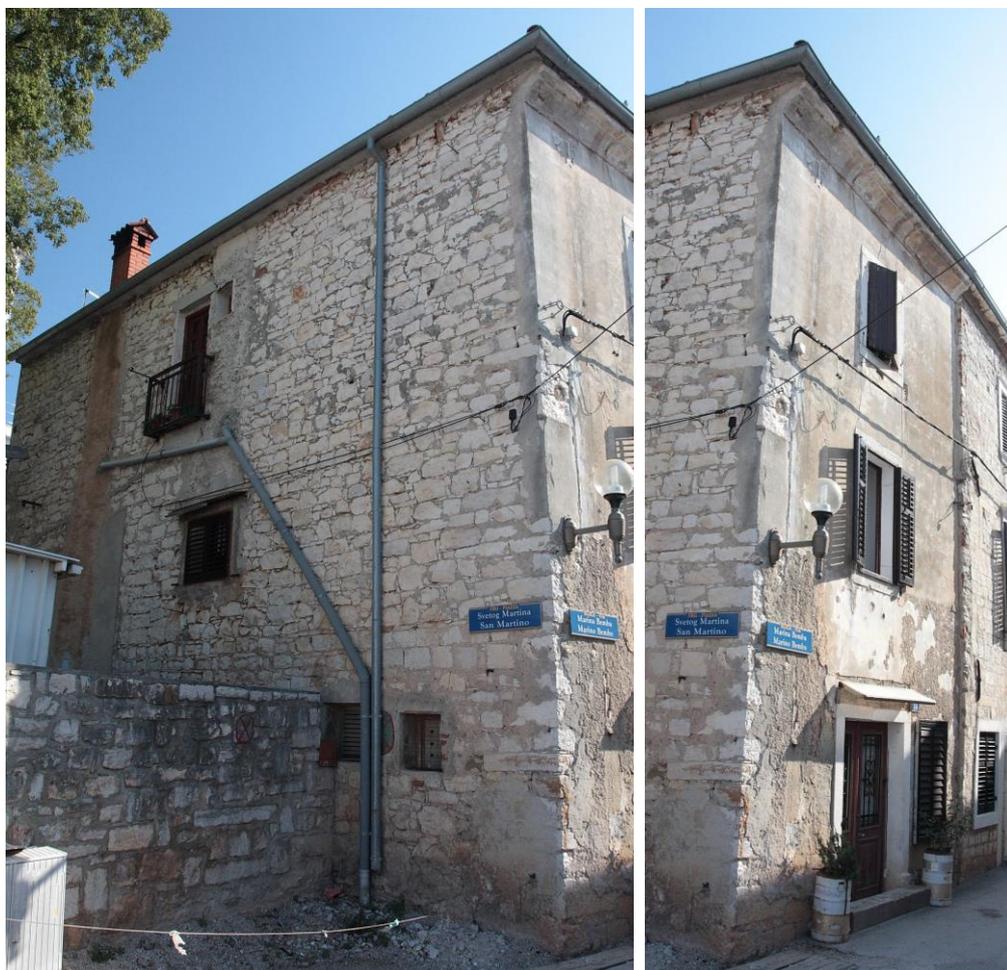
*Zapadno pročelje (lijevo) i  
južno pročelje (desno)*

VRSTA:	Kulturno dobro unutar zaštićene cjeline
VRIJEME:	19. stoljeće na ranijoj matrici, s kasnijim preoblikovanjima
GRAĐEVNO STANJE:	Dobro, nužna obnova pročelja
VALORIZACIJA:	Ambijentalna vrijednost
SMJERNICE I UVJETI:	Uklanjanje balkona na zapadnom i nadstrešnice na južnom pročelju te preoblikovanje i obnova pročelja prema prethodno provedenim istražnim radovima, arhitektonskom snimku i projektu te smjernicama nadležnog konzervatorskog odjela. Obradu pročelja provesti nanošenjem produžne žbuke „na tanko“ prema smjernicama iz općih Mjera zaštite ove dokumentacije.

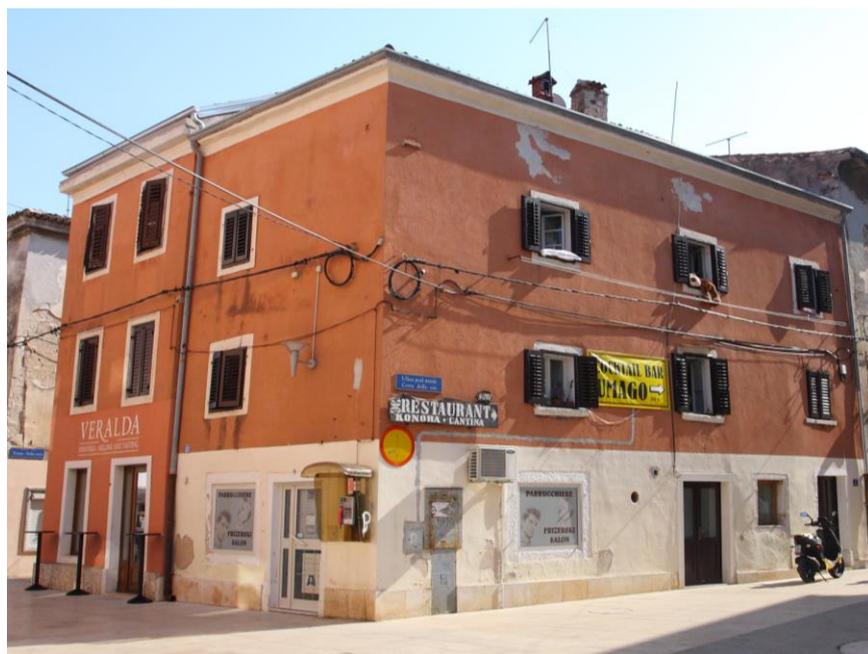
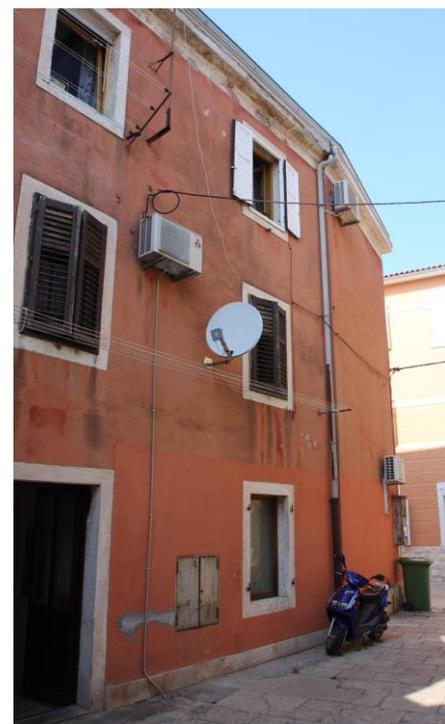
*Sjeverno i zapadno pročelje (gore) i dio istočnog pročelja (desno)*

VRSTA:	Kulturno dobro unutar zaštićene cjeline
VRIJEME:	17./18. stoljeće na ranijoj matrici s kasnijim preoblikovanjima
GRAĐEVNO STANJE:	Dobro, nužna obnova pročelja
VALORIZACIJA:	Ambijentalna vrijednost
SMJERNICE I UVJETI:	Uklanjanje neprimjerenih reklamnih sadržaja i klima uređaja te obnova svih pročelja prema prethodno provedenim istražnim radovima, arhitektonskom snimku i projektu te smjernicama nadležnog konzervatorskog odjela. Obradu pročelja provesti nanošenjem produžne žbuke „na tanko“ prema smjernicama iz općih Mjera zaštite ove dokumentacije.

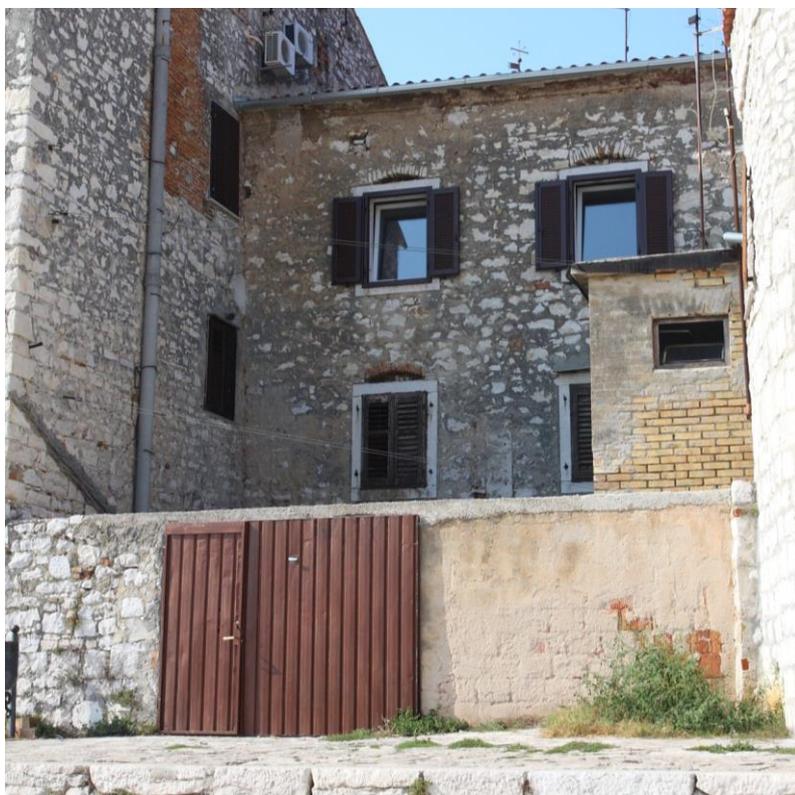
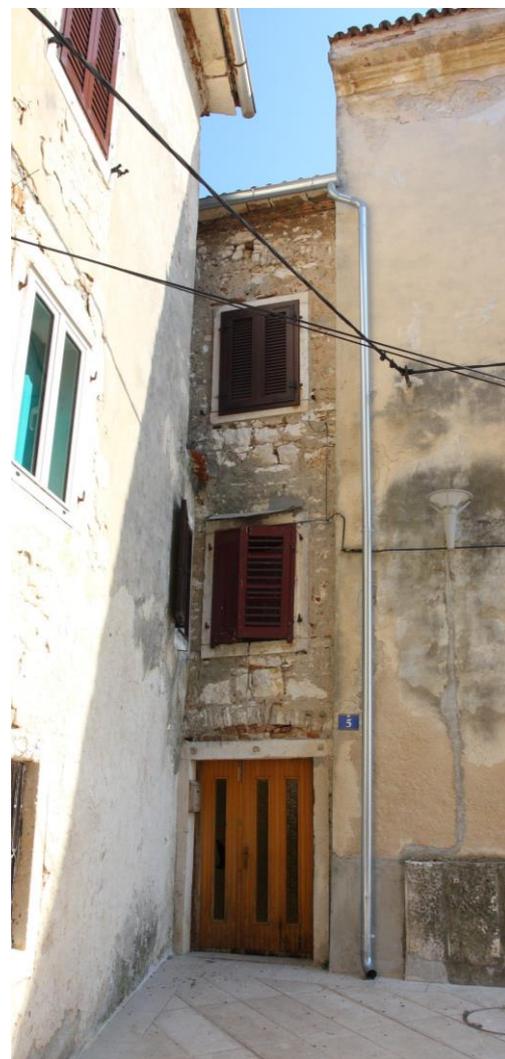
*Južno pročelje i ogradni zid dvorišta (gore) i sjeverno pročelje (desno)*

**VRSTA:** Kulturno dobro unutar zaštićene cjeline  
**VRIJEME:** 17./18. stoljeće na ranijoj matrici  
**GRAĐEVNO STANJE:** Dobro, nužna obnova pročelja  
**VALORIZACIJA:** Ambijentalna vrijednost  
**SMJERNICE I UVJETI:** Uklanjanje južne dogradnje i preoblikovanje ogradnog zida dvorišta prema prethodno provedenim istražnim radovima, arhitektonskom snimku i projektu, u skladu sa smjernicama nadležnog konzervatorskog odjela. Obradu pročelja provesti nanošenjem produžne žbuke „na tanko“ prema smjernicama iz općih Mjera zaštite ove dokumentacije.

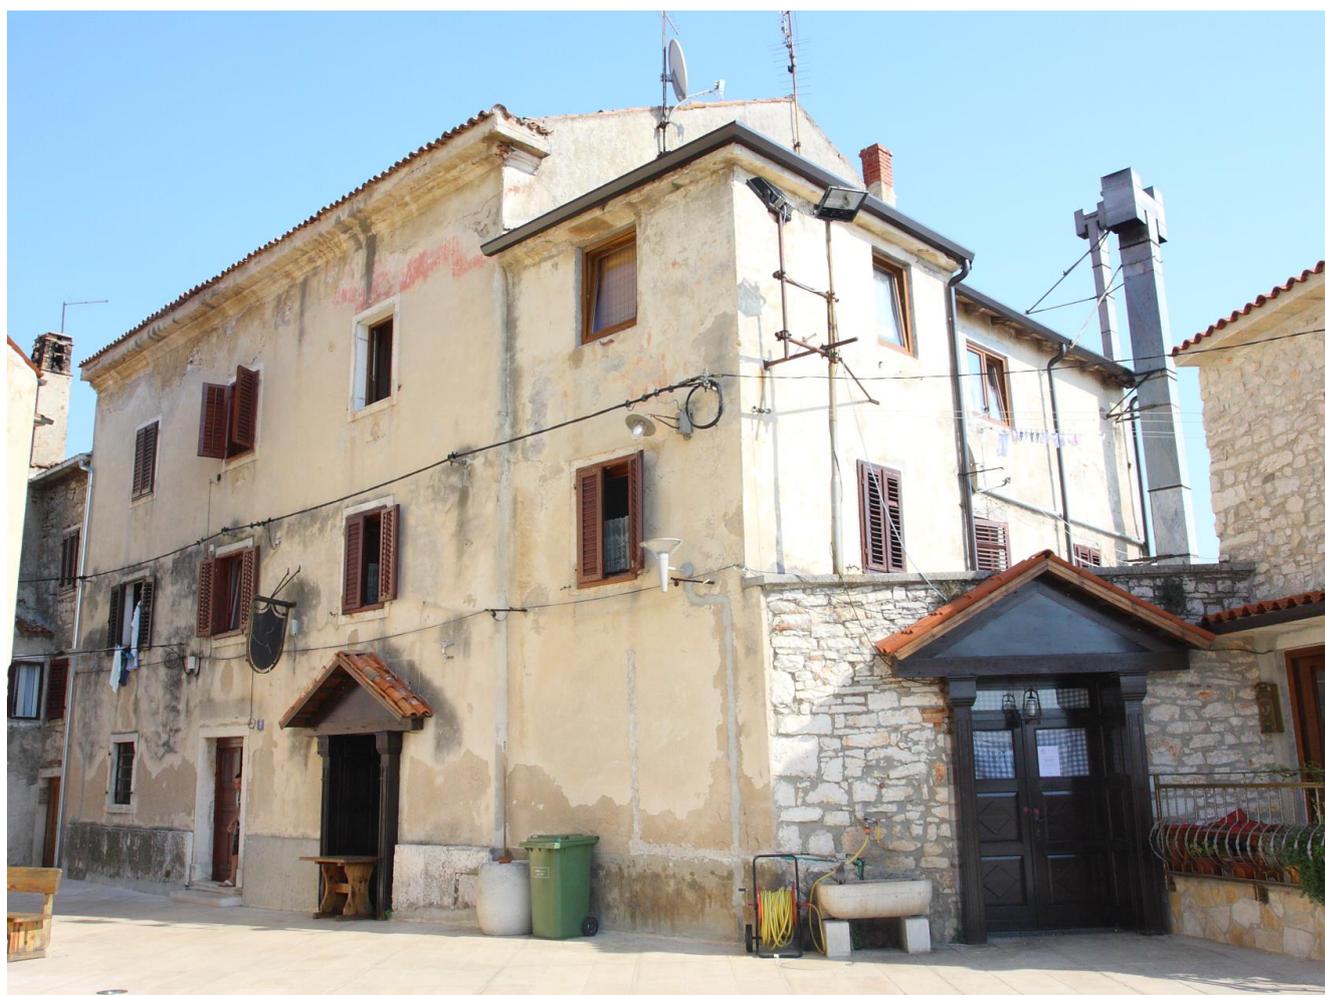
*Sjeverno pročelje i dogradnje uz zapadni zid*

- VRSTA:** Kulturno dobro unutar zaštićene cjeline
- VRIJEME:** 18./19. stoljeće, na temeljima gradskog bedema, s kasnijim dogradnjama i preoblikovanjima
- GRAĐEVNO STANJE:** Dobro, nužna obnova pročelja
- VALORIZACIJA:** Ambijentalna vrijednost
- SMJERNICE I UVJETI:** Uklanjanje nadstrešnice na sjevernom pročelju, uklanjanje svih dogradnji uz zapadni zid osnovnog volumena, uklanjanje dimnjaka i ventilacijskih cijevi na južnim pročeljima i rekonstrukcija osnovnog volumena građevine, uključivo obnova i preoblikovanje svih pročelja prema prethodno provedenim istražnim radovima, arhitektonskom snimku i projektu te smjernicama nadležnog konzervatorskog odjela. Obradu pročelja provesti nanošenjem produžne žbuke „na tanko“ prema smjernicama iz općih Mjera zaštite ove dokumentacije.

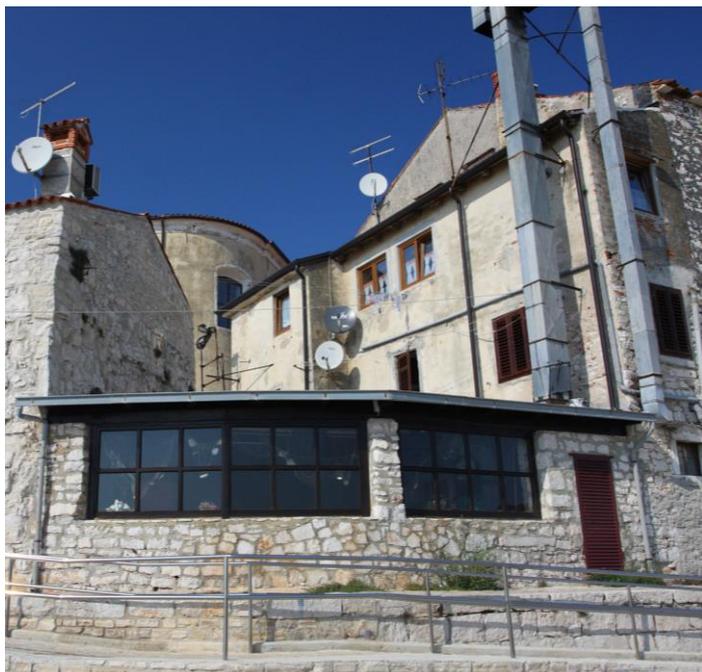
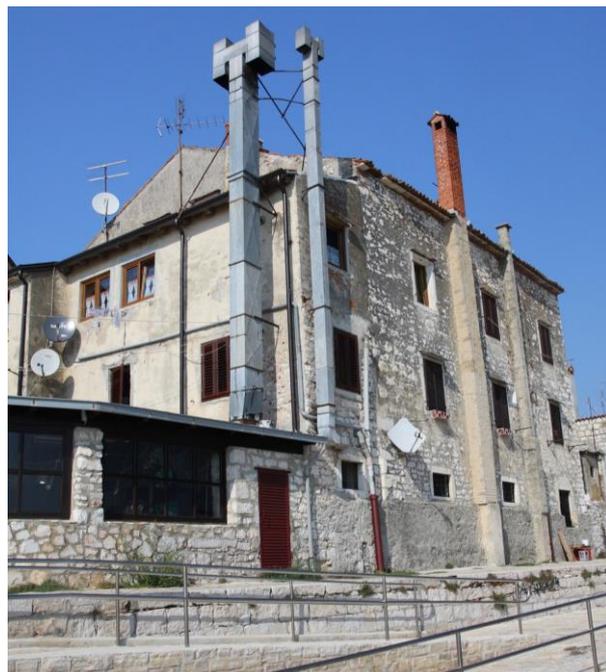
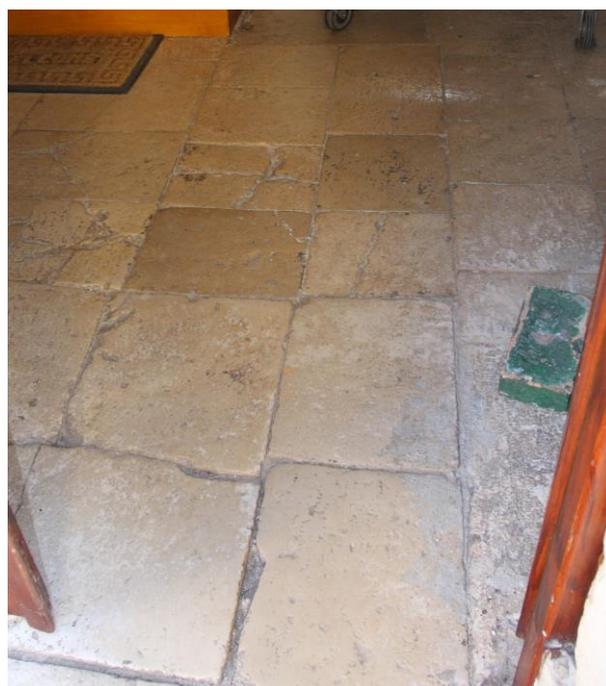
*Južno pročelje i dogradnje (gore lijevo i desno) i detalj  
poda ulaznog prostora (desno)*

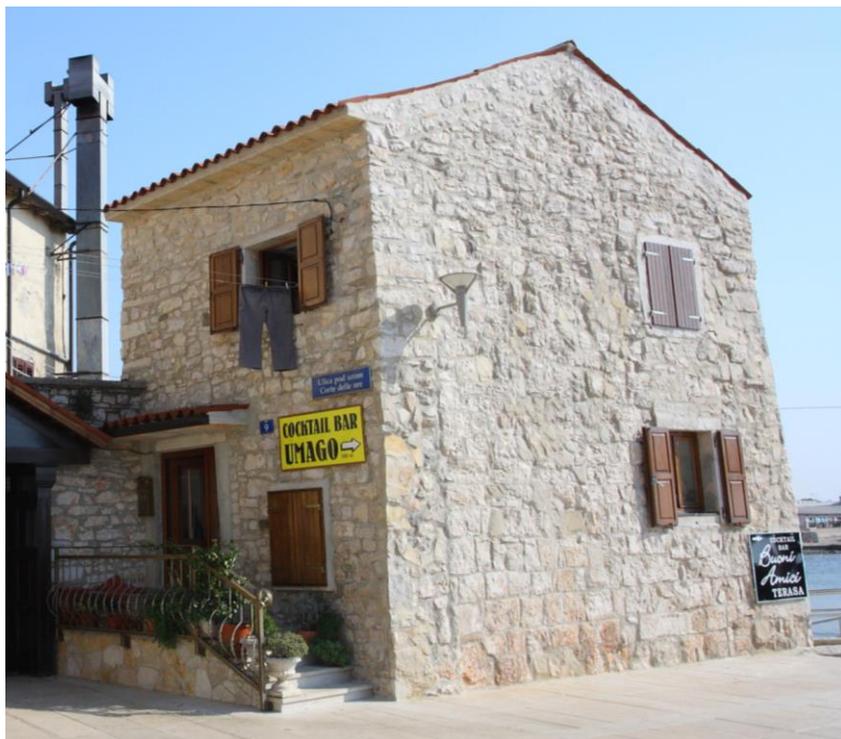
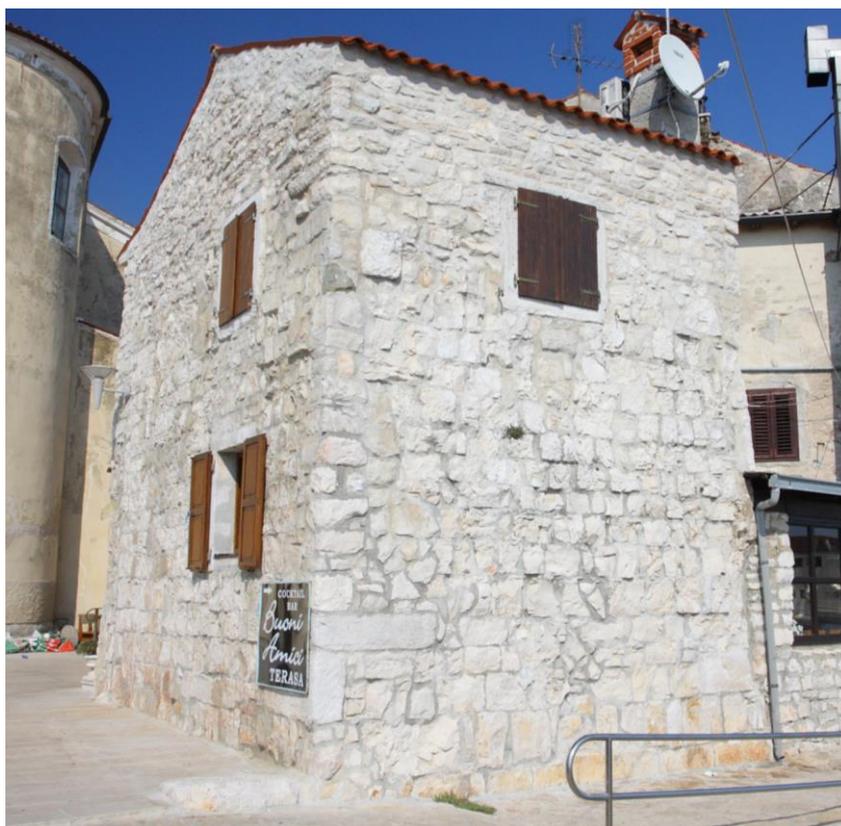
*Pogled sa sjeverozapada (gore) i s jugozapada (dolje)*

- VRSTA:** Kulturno dobro unutar zaštićene cjeline  
**VRIJEME:** 14. stoljeće, s kasnijim dogradnjama i preoblikovanjima  
**GRAĐEVNO STANJE:** Dobro  
**VALORIZACIJA:** Ambijentalna vrijednost  
**SMJERNICE I UVJETI:** Uklanjanje nadstrešnice na sjevernom pročelju, preoblikovanje pristupnog stubišta i podesta te održavanje prema smjernicama nadležnog konzervatorskog odjela..

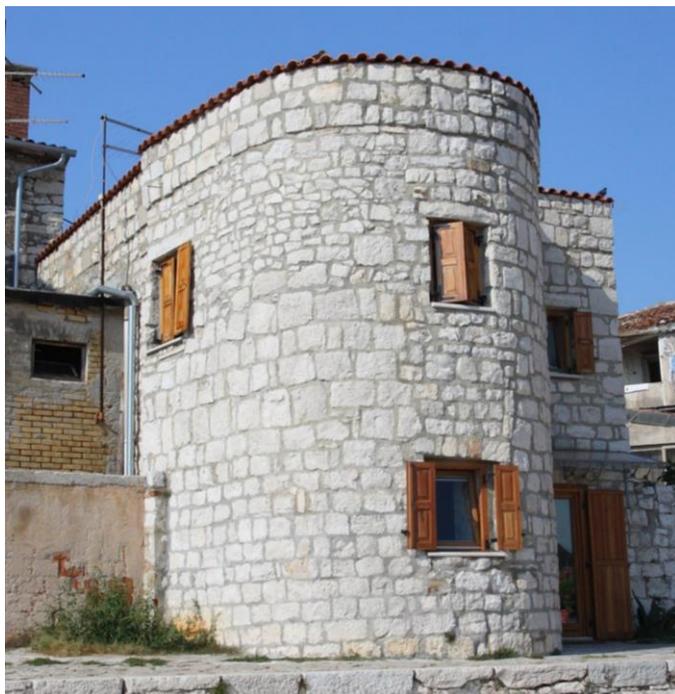
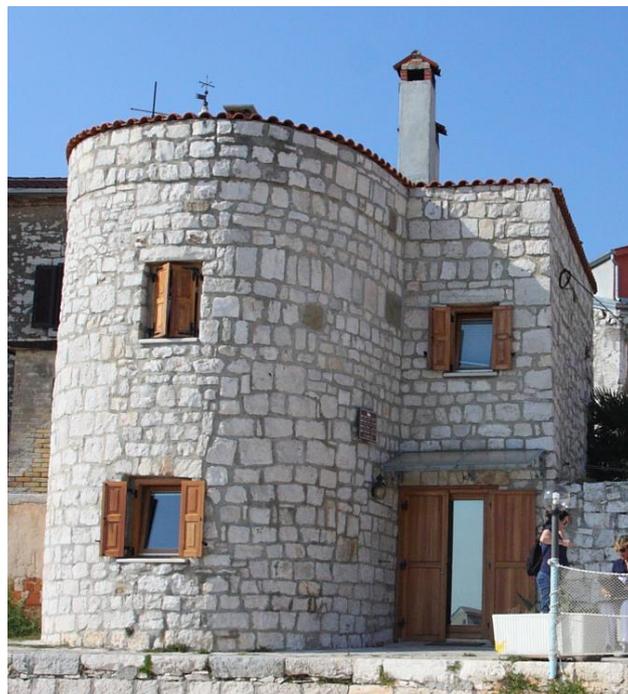
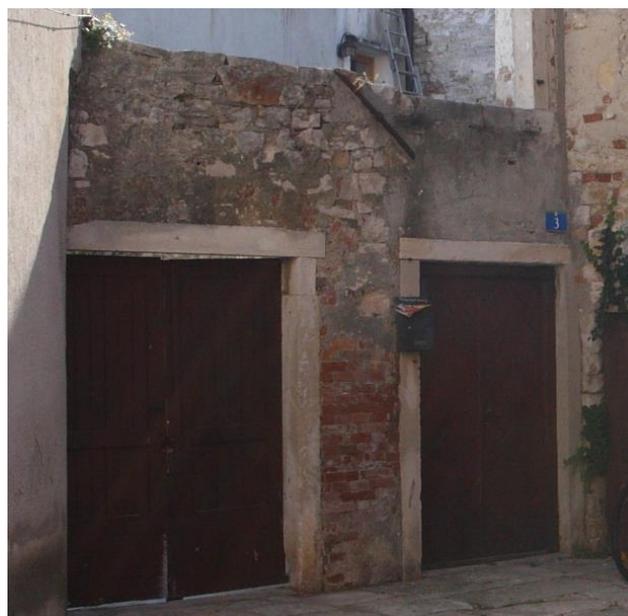
*Južno pročelje (gore lijevo i desno) i sjeverni ogradni zid dvorišta (desno)*

**VRSTA:** Kulturno dobro unutar zaštićene cjeline  
**VRIJEME:** 13.-15. stoljeće, s kasnijim dogradnjama i preoblikovanjima  
**GRAĐEVNO STANJE:** Dobro  
**VALORIZACIJA:** Ambijentalna vrijednost  
**SMJERNICE I UVJETI:** Uklanjanje nadstrešnice na sjevernom pročelju, preoblikovanje pristupnog stubišta i podesta. U prostoru dvorišta je moguća interpolacija, što bi mogla jedino potvrditi provedena istraživanja i arhitektonski snimak, koji će biti sastavni dio projekta, u skladu s uvjetima nadležnog konzervatorskog odjela.

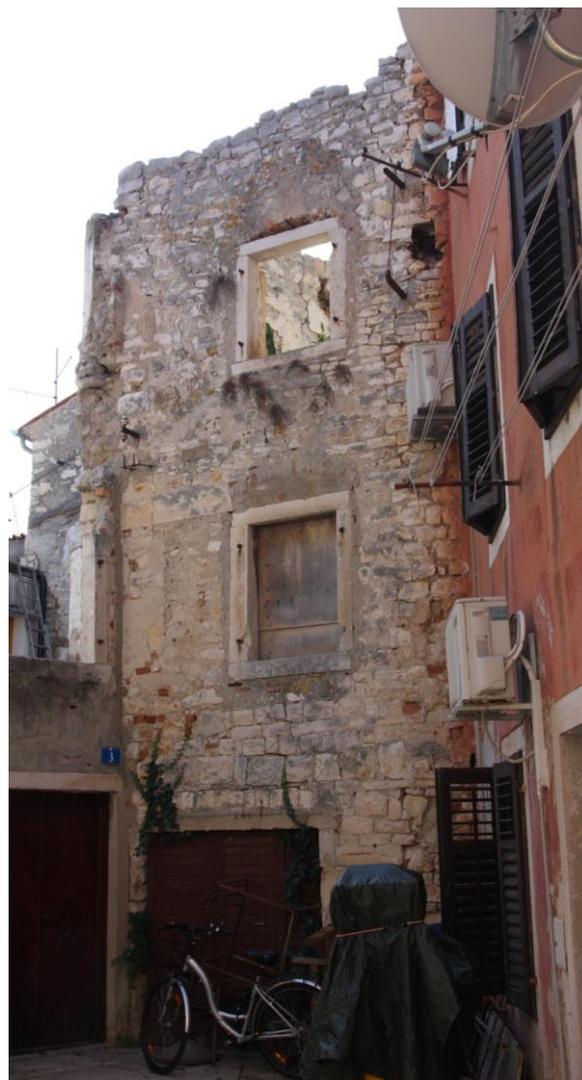
*Sjeveroistočno pročelje*

**VRSTA:** Ostaci građevine unutar zaštićene cjeline  
**VRIJEME:** 17./18. stoljeće  
**GRAĐEVNO STANJE:** Ruševno  
**VALORIZACIJA:** Ambijentalna vrijednost  
**SMJERNICE I UVJETI:** Rekonstrukcija građevine prema prethodno provedenim istražnim radovima, arhitektonskom snimku i projektu, u skladu s uvjetima nadležnog konzervatorskog odjela.

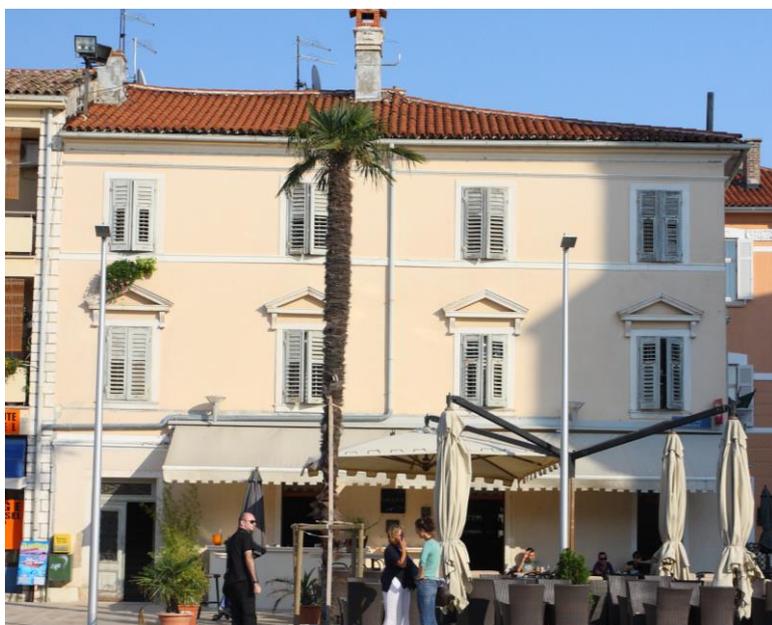
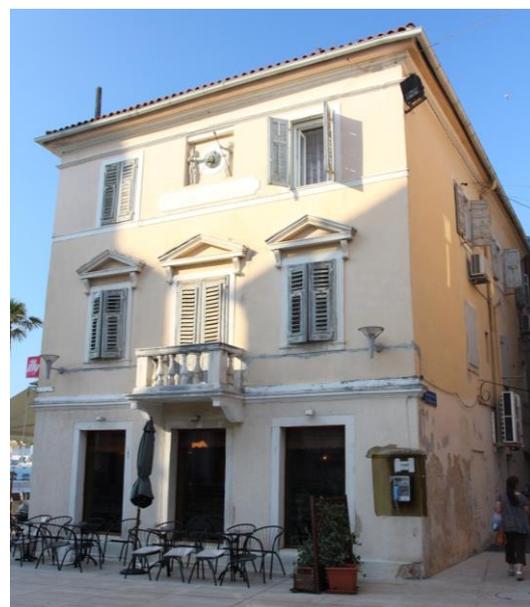
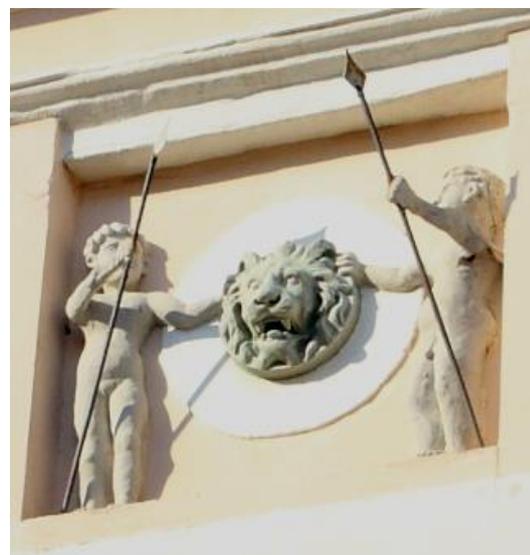
*Zapadno pročelje (gore), južno pročelje (desno gore) i detalj južnog pročelja (desno dolje)*

VRSTA:	Kulturno dobro unutar zaštićene cjeline
VRIJEME:	18. stoljeće
GRAĐEVNO STANJE:	Dobro, nužna obnova pročelja
VALORIZACIJA:	Ambijentalna vrijednost
SMJERNICE I UVJETI:	Uklanjanje klima uređaja i tendi s pročelja te preoblikovanje otvora u prizemlju i obnova pročelja prema prethodno provedenim istražnim radovima, arhitektonskom snimku i projektu te smjernicama nadležnog konzervatorskog odjela. Obradu pročelja provesti nanošenjem produžne žbuke „na tanko“ prema smjernicama iz općih Mjera zaštite ove dokumentacije.

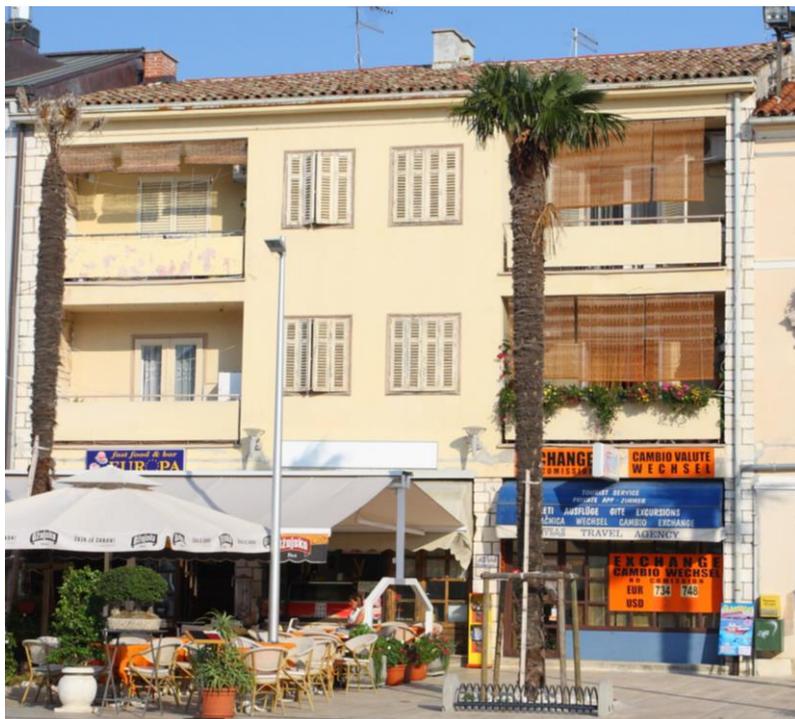
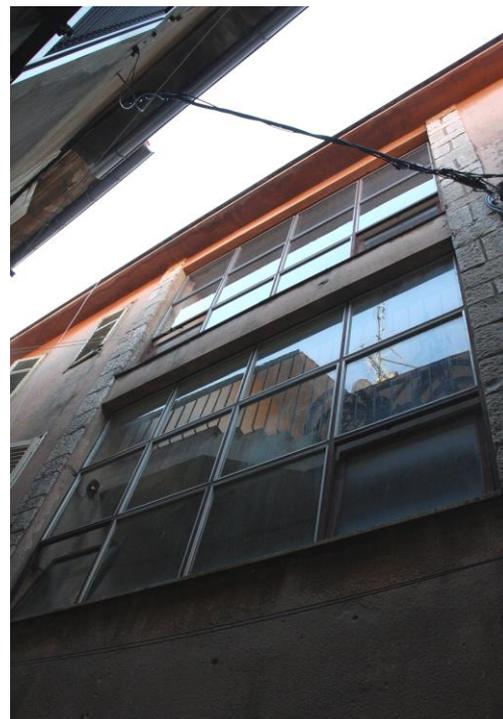
*Zapadno pročelje (lijevo) i dio istočnog pročelja (desno)*

**VRSTA:** Građevina unutar zaštićene cjeline  
**VRIJEME:** 20. stoljeće  
**GRAĐEVNO STANJE:** Dobro  
**VALORIZACIJA:** Građevina je uklopljena u ambijent  
**SMJERNICE I UVJETI:** Uklanjanje neprimjerenih reklamnih panoa i tendi s pročelja i održavanje, a sve eventualne radove provoditi u skladu s uvjetima nadležnog konzervatorskog odjela.

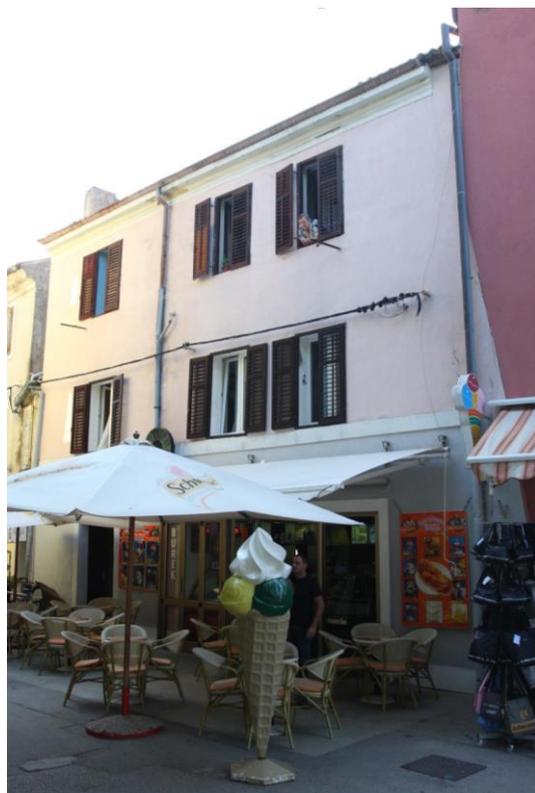
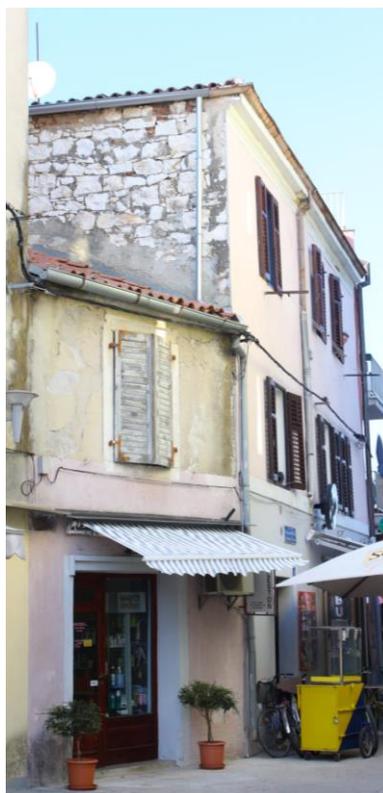
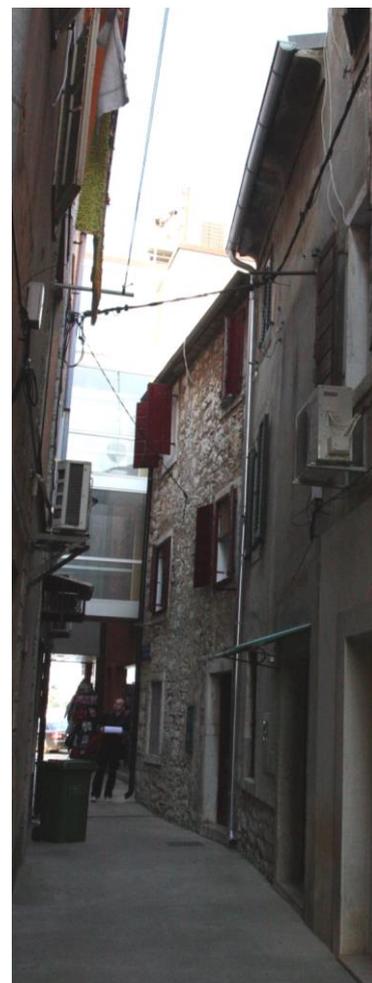
*Istočno pročelje (lijevo i sredina) i zapadno pročelje (desno)*

**VRSTA:** Kulturno dobro unutar zaštićene cjeline  
**VRIJEME:** 19./20. stoljeće  
**GRAĐEVNO STANJE:** Dobro  
**VALORIZACIJA:** Ambijentalna vrijednost  
**SMJERNICE I UVJETI:** Uklanjanje tendi i neprimjerenih reklamnih panoa s pročelja te žbukanje južnog, zabatnog zida „na tanko“ produžnom žbukom. Svi radovi moraju se temeljiti na smjernicama nadležnog konzervatorskog odjela.

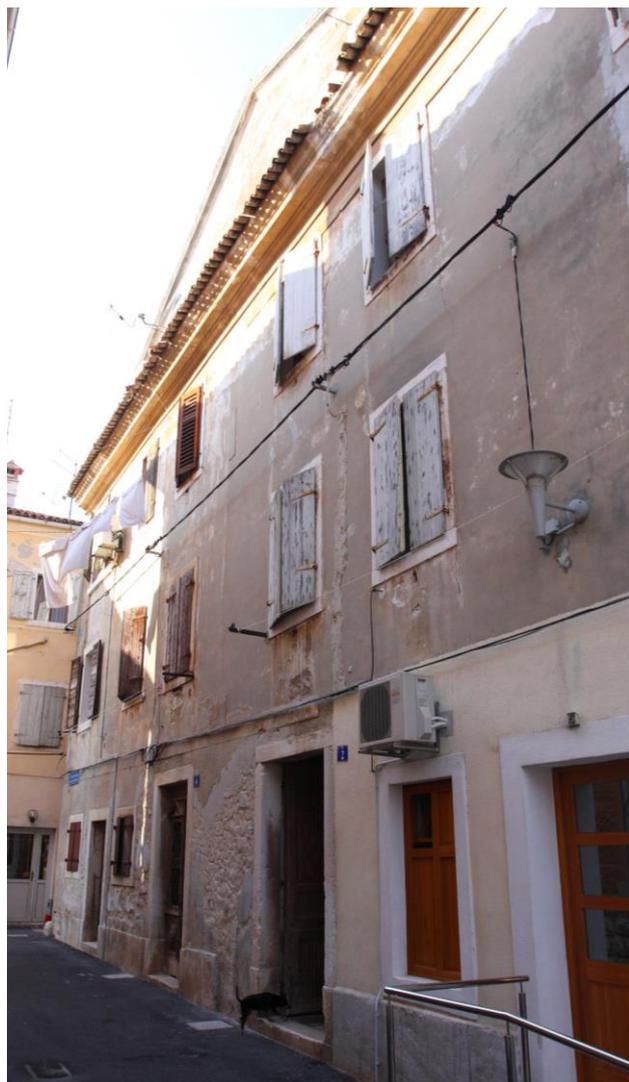
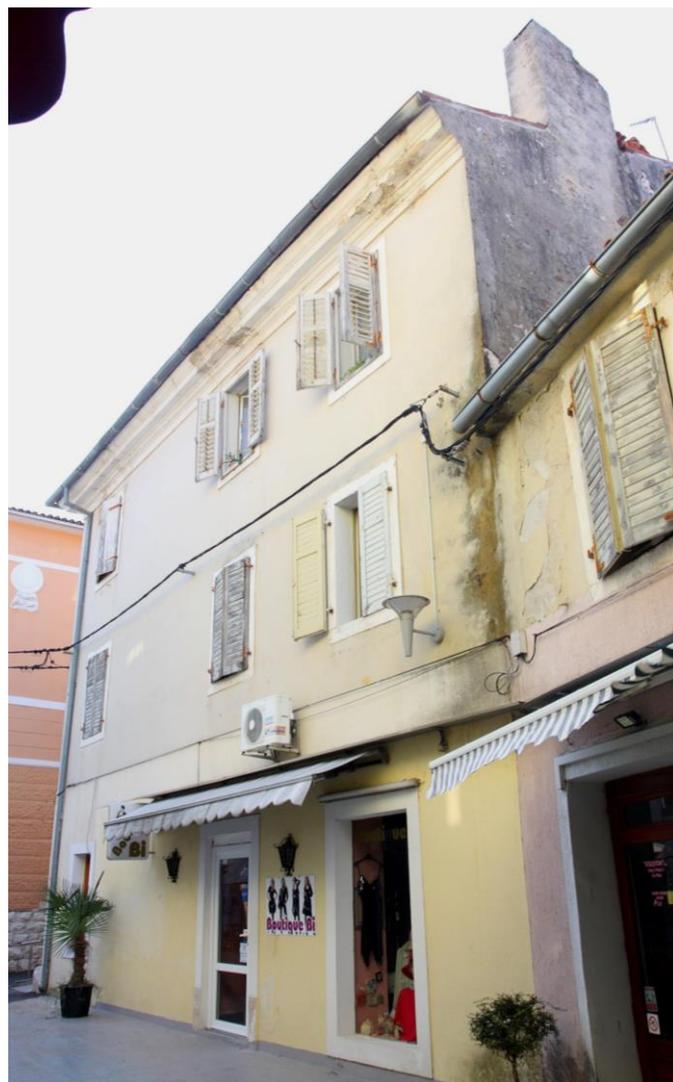
*Južno pročelje (lijevo) i istočno pročelje (desno)*

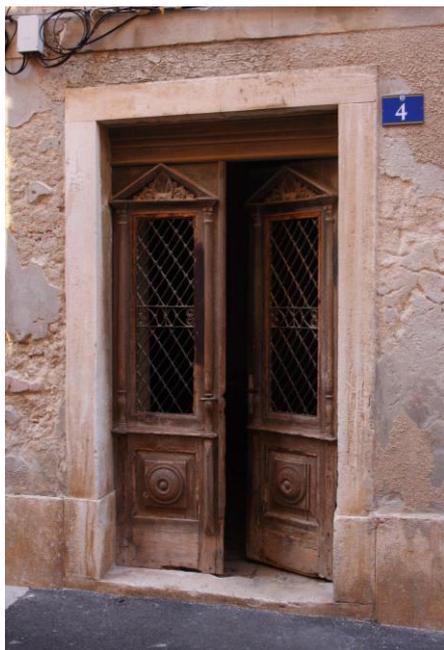
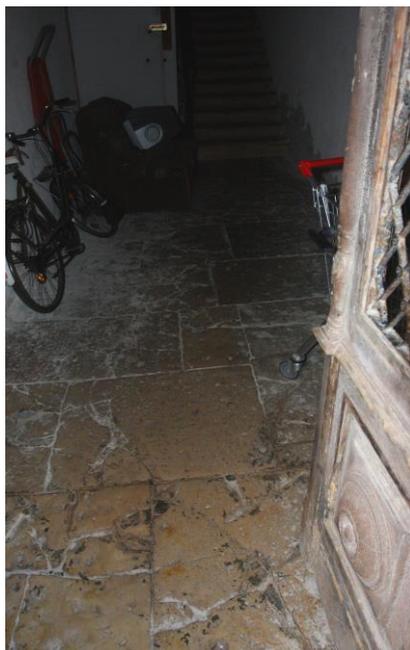
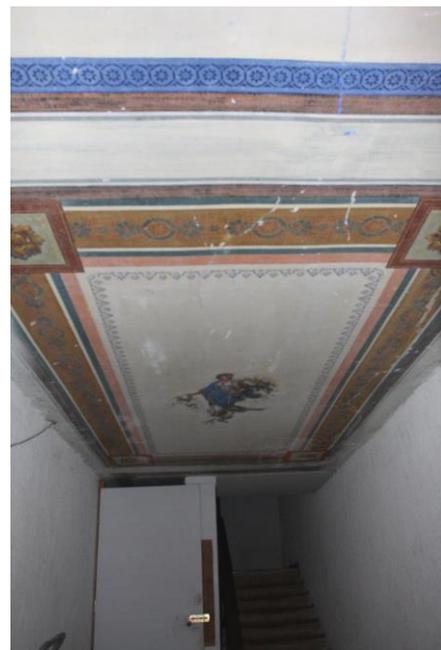
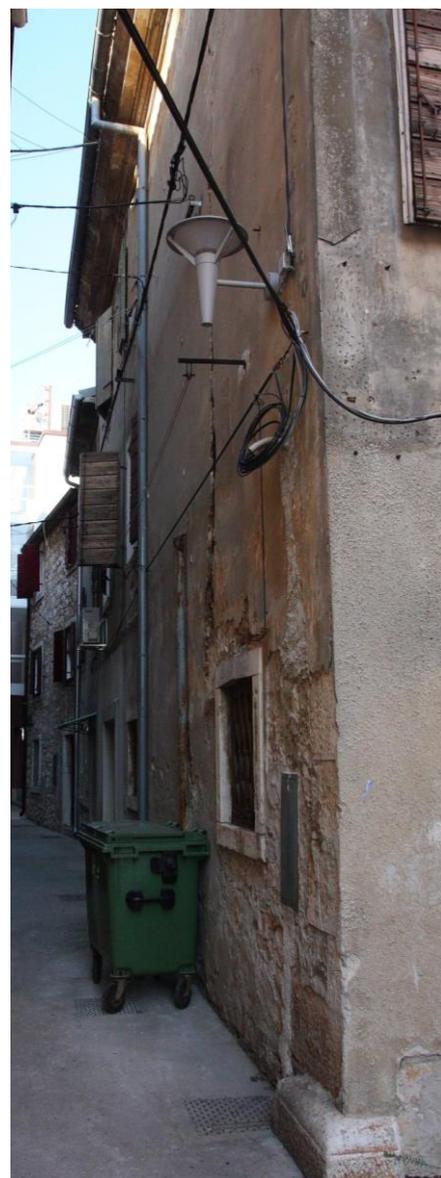
*Vrata na južnom pročelju (lijevo), pod (sredina) i strop (desno gore) u veži;  
zapadno pročelje (desno dolje)*

**VRSTA:** Kulturno dobro unutar zaštićene cjeline  
**VRIJEME:** 19./20. stoljeće  
**GRAĐEVNO STANJE:** Loše  
**VALORIZACIJA:** Ambijentalna vrijednost  
**SMJERNICE I UVJETI:** Uklanjanje klima uređaja s pročelja te preoblikovanje i obnova pročelja prema prethodno provedenim istražnim radovima, arhitektonskom snimku i projektu te smjernicama nadležnog konzervatorskog odjela. Obradu pročelja provesti nanošenjem produžne žbuke „na tanko“ prema smjernicama iz općih Mjera zaštite ove dokumentacije.

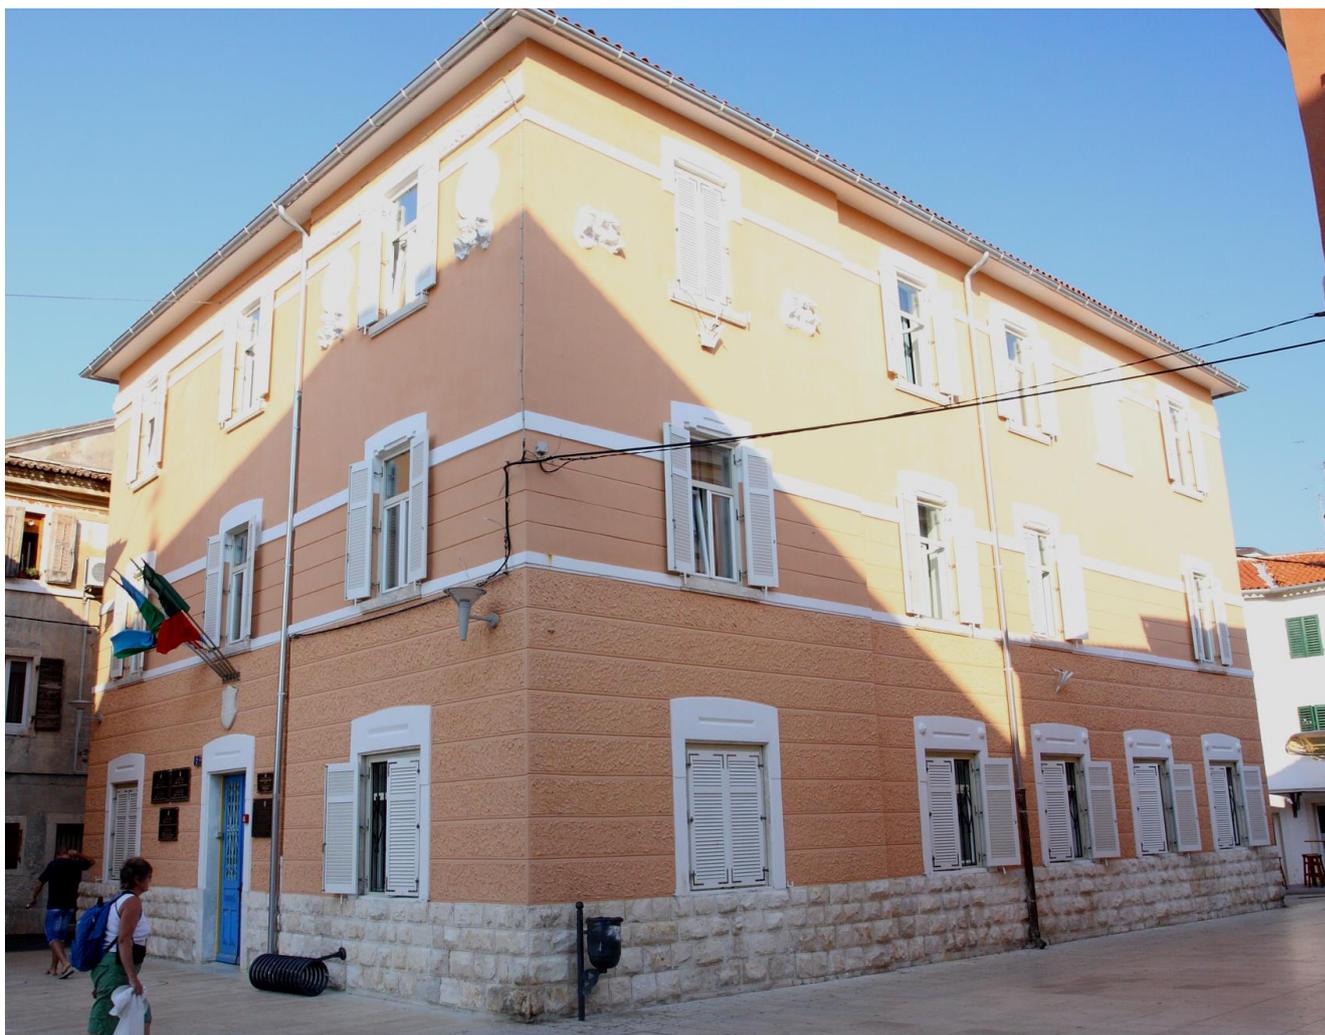
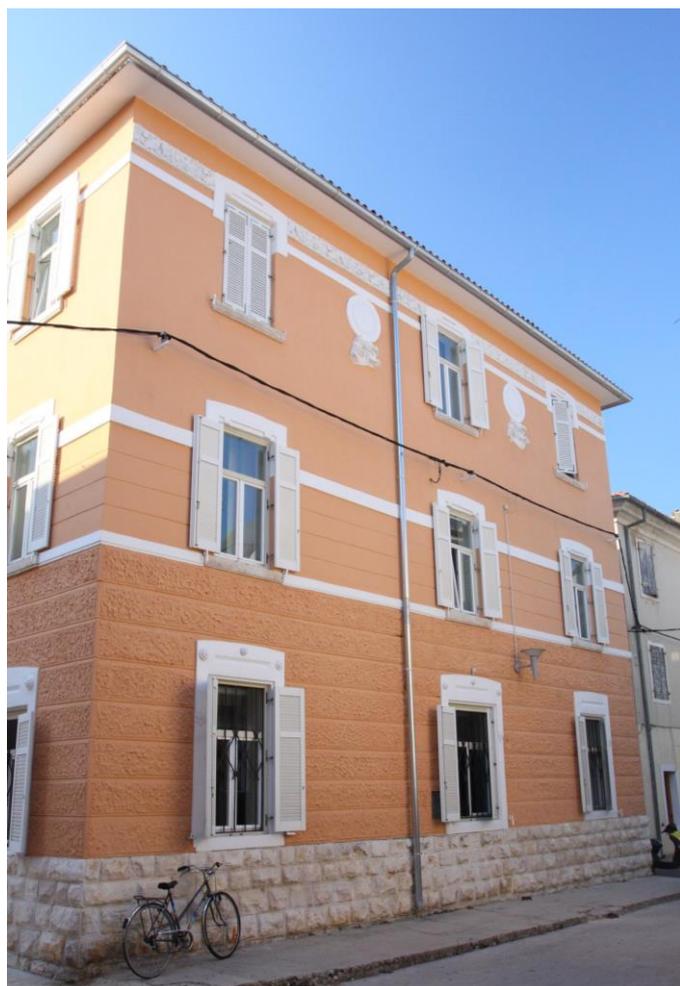
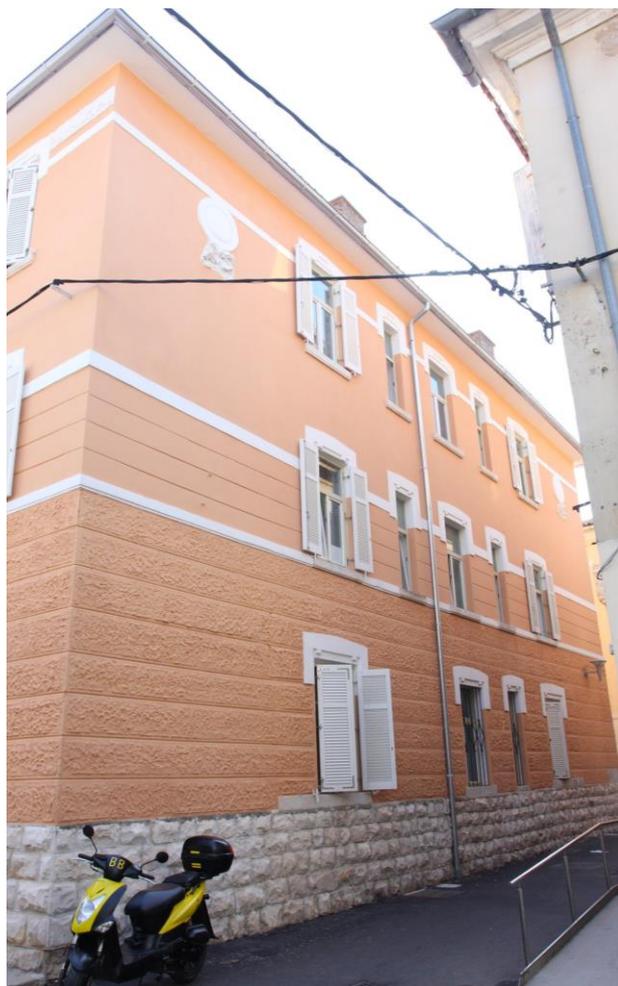
### Trg slobode 7 (k. č. 2303)

*Zapadno i južno pročelje*

*Istočno pročelje (lijevo) i sjeverno pročelje (desno)*

VRSTA: Kulturno dobro unutar zaštićene cjeline  
VRIJEME: 19./20. stoljeće  
GRAĐEVNO STANJE: Dobro  
VALORIZACIJA: Ambijentalna vrijednost  
SMJERNICE I UVJETI: Održavanje građevine
