# **KULTURNO-POVIJESNA URBANISTIČKA CJELINA GRADA UMAGA**

## ***KONZERVATORSKA DOKUMENTACIJA***

*Zagreb, 2012.*

## VII. KATALOG I ANALIZA STANJA SVIH GRAĐEVINA PO GRADSKIM BLOKOVIMA S POJEDINAČNIM MJERAMA ZAŠTITE

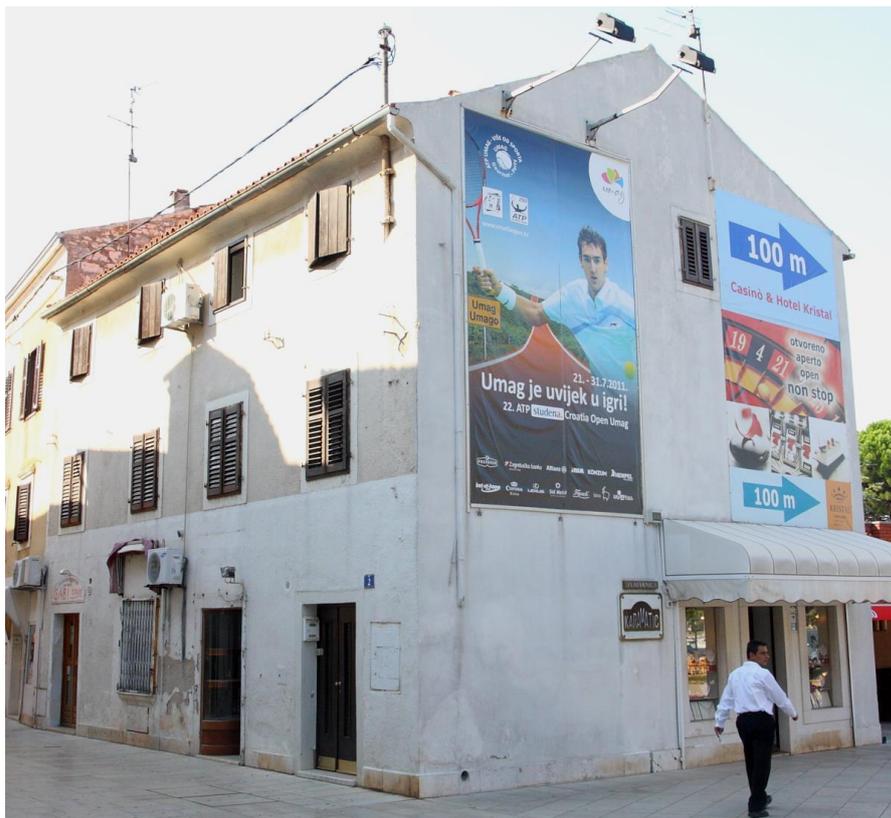
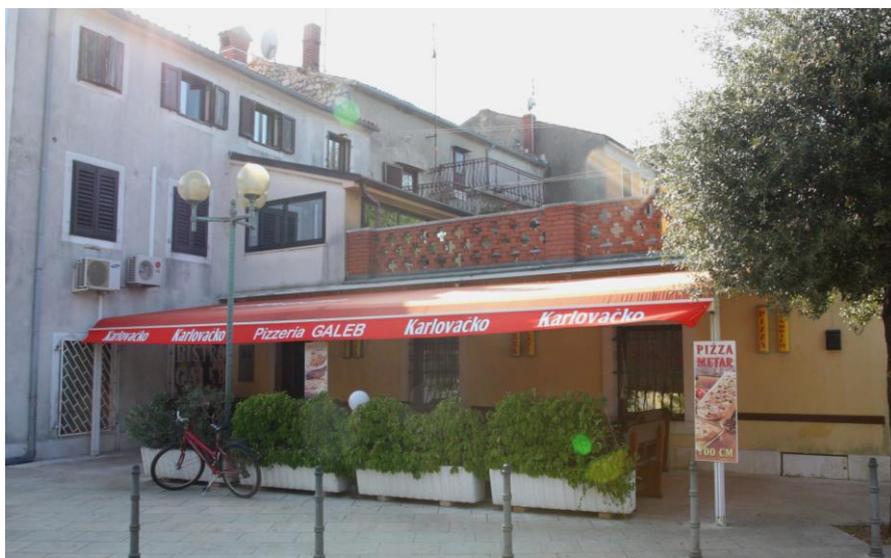
## Ulica Giuseppea Garibaldija 2 (k. č. 2292)

*Južno i istočno pročelje (gore) i dogradnje i nadstrešnica uz sjeverno pročelje (dolje)*

VRSTA:	Građevina unutar zaštićene cjeline
VRIJEME:	20. stoljeće
GRAĐEVNO STANJE:	Dobro, nužna obnova i rekonstrukcija pročelja
VALORIZACIJA:	Građevina je uklopljena u ambijent
SMJERNICE I UVJETI:	Uklanjanje klima uređaja, tendi i neprimjerenih reklamnih sadržaja, uklanjanje svih dogradnji sjeverno od osnovnog volumena građevine, uklanjanje nadstrešnice te preoblikovanje i obnova svih pročelja. Moguće je izvršiti interpolaciju na sjevernom dijelu parcele, samo temeljem provedenih istraživanja i višestupanjskog usklađivanja projektne dokumentacije s mišljenjem i posebnim uvjetima nadležnog konzervatorskog odjela. Pretpostavljena visina interpoliranod dijela građevine je P+2.

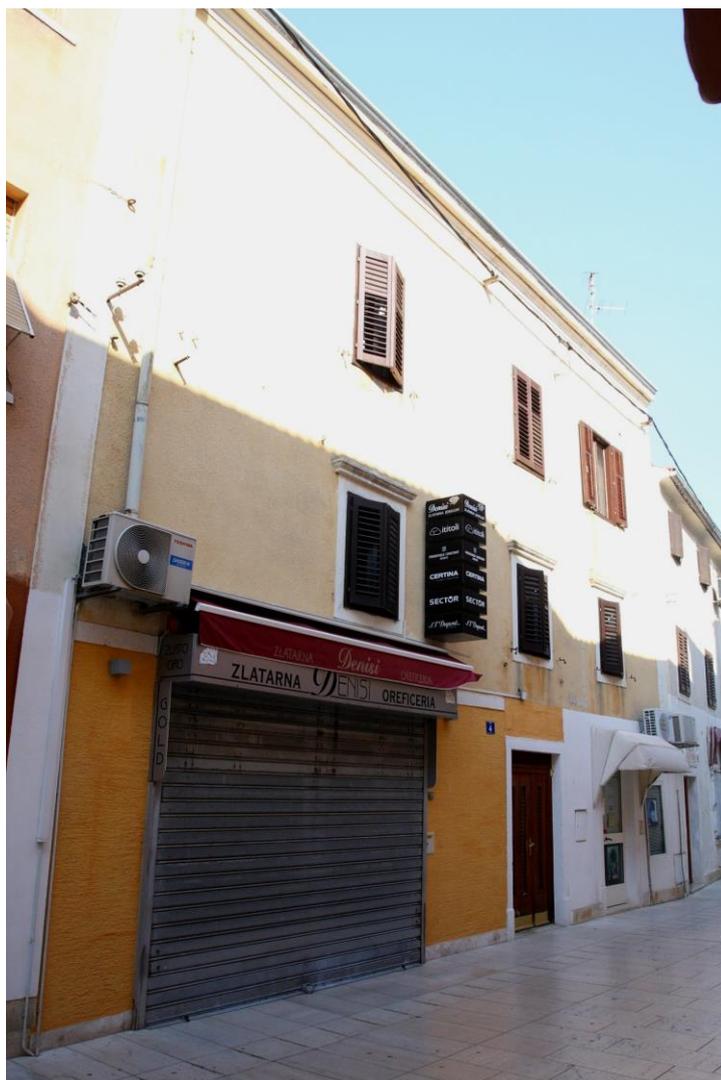
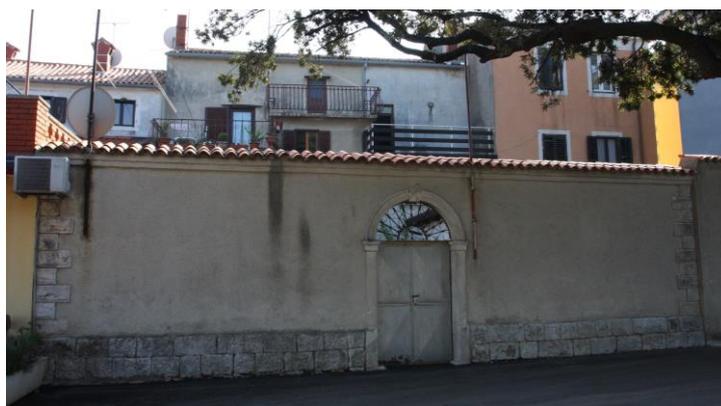
### Ulica Giuseppea Garibaldija 4 (k. č. 2293)

*Južno pročelje (gore) i dvorišni zid (dolje)*

**VRSTA:** Kulturno dobro unutar zaštićene cjeline  
**VRIJEME:** 19. stoljeće  
**GRAĐEVNO STANJE:** Dobro, nužna rekonstrukcija i obnova pročelja  
**VALORIZACIJA:** Ambijentalna vrijednost  
**SMJERNICE I UVJETI:** Uklanjanje klima uređaja i neprimjerenih reklamnih sadržaja s južnog pročelja, uklanjanje balkona sa sjevernog pročelja te preoblikovanje i obnova svih pročelja i dvorišnog zida, prema prethodno provedenim istražnim radovima, arhitektonskom snimku i projektu, u skladu sa smjernicama nadležnog konzervatorskog odjela.

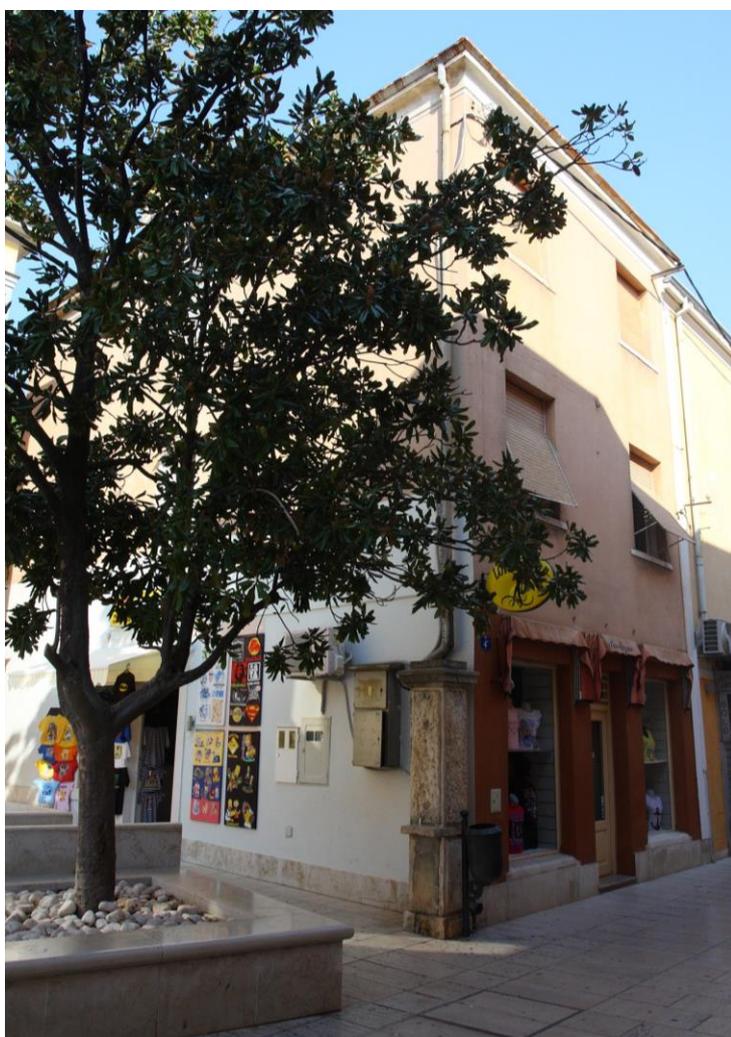
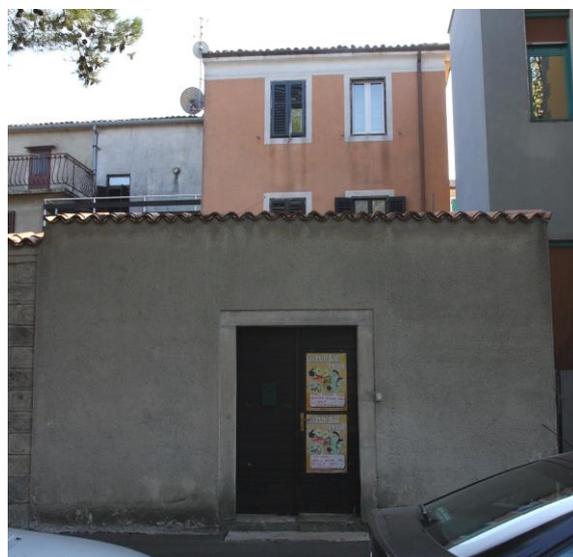
### Ulica Giuseppea Garibaldija 4a (k. č. 2294)

*Jugozapadni ugao (lijevo) i dvorišni zid (gore)*

VRSTA:	Kulturno dobro unutar zaštićene cjeline
VRIJEME:	19. stoljeće
GRAĐEVNO STANJE:	Dobro, nužna obnova pročelja
VALORIZACIJA:	Ambijentalna vrijednost
SMJERNICE I UVJETI:	Uklanjanje klima uređaja, tendi i neprimjerenih reklamnih panoa i obnova pročelja, sve u skladu s uvjetima nadležnog konzervatorskog odjela. Obradu pročelja provesti nanošenjem produžne žbuke „na tanko“ prema smjernicama iz općih Mjera zaštite ove dokumentacije.

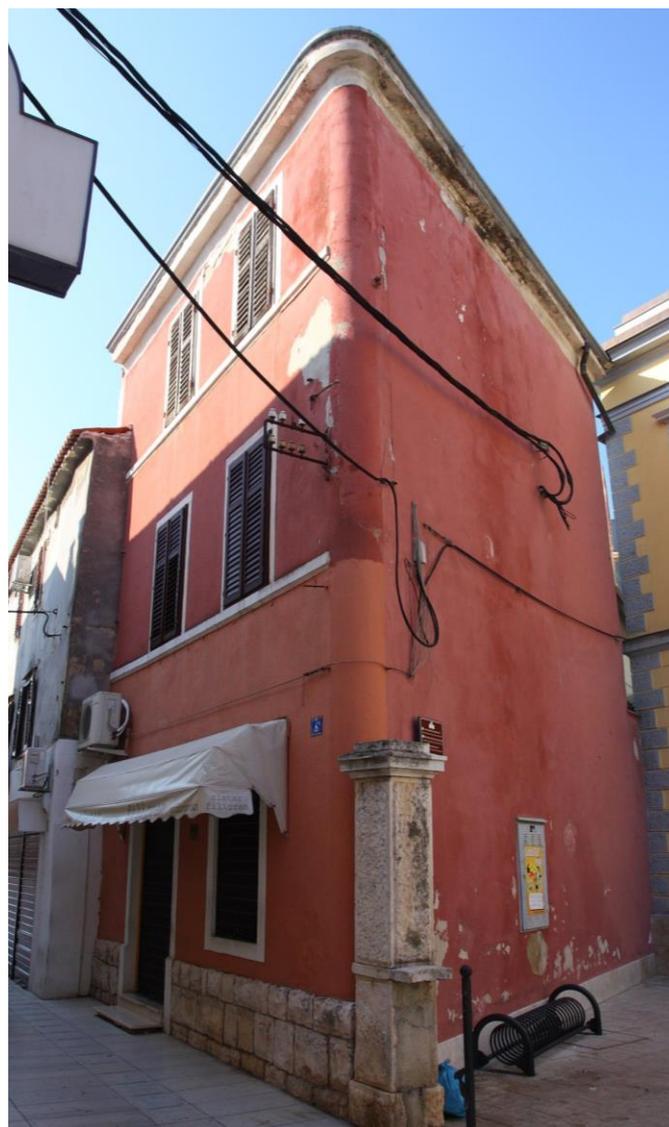
### Ulica Giuseppea Garibaldija 6a (k. č. 2301)

*Južno i istočno pročelje*

**VRSTA:** Kulturno dobro unutar zaštićene cjeline  
**VRIJEME:** 19. stoljeće  
**GRAĐEVNO STANJE:** Dobro, nužna obnova pročelja  
**VALORIZACIJA:** Ambijentalna vrijednost  
**SMJERNICE I UVJETI:** Uklanjanje klima uređaja i tende i sokla te obnova pročelja prema smjernicama nadležnog konzervatorskog odjela. Obradu pročelja provesti nanošenjem produžne žbuke „na tanko“ prema smjernicama iz općih Mjera zaštite ove dokumentacije.

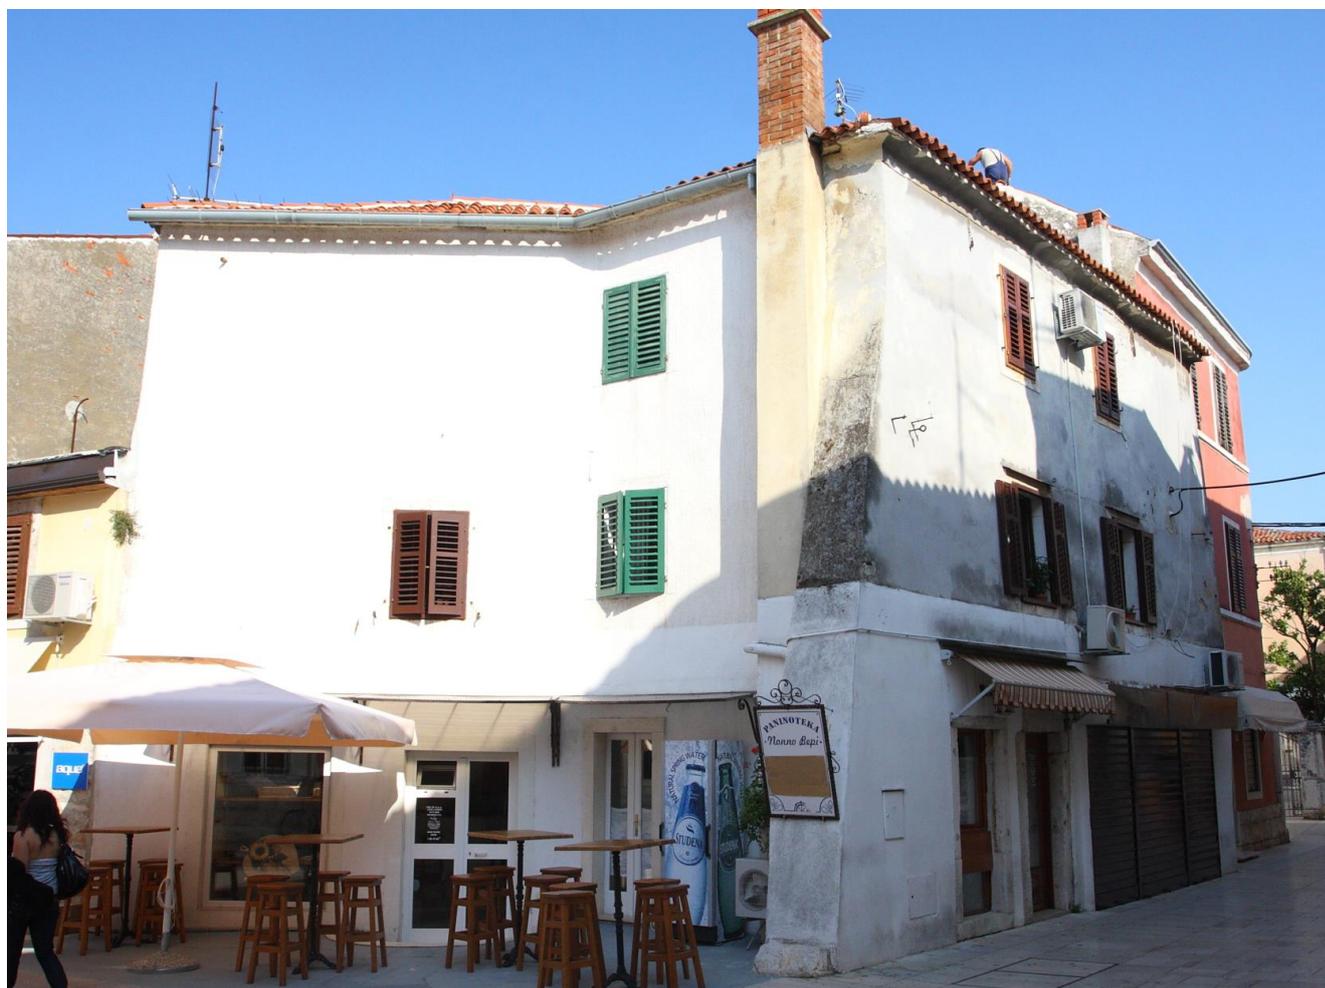
### Ulica Giuseppea Garibaldija 8 (k. č. 2301)

*Zapadno i južno pročelje*

VRSTA:	Kulturno dobro unutar zaštićene cjeline
VRIJEME:	!8./19. stoljeće
GRAĐEVNO STANJE:	Dobro, nužna obnova pročelja
VALORIZACIJA:	Ambijentalna vrijednost
SMJERNICE I UVJETI:	Uklanjanje klima uređaja, tendi i nadstrešnica s pročelja te obnova pročelja prema prethodno provedenim istražnim radovima, arhitektonskom snimku i projektu te smjernicama nadležnog konzervatorskog odjela. Obradu pročelja provesti nanošenjem produžne žbuke „na tanko“ prema smjernicama iz općih Mjera zaštite ove dokumentacije.

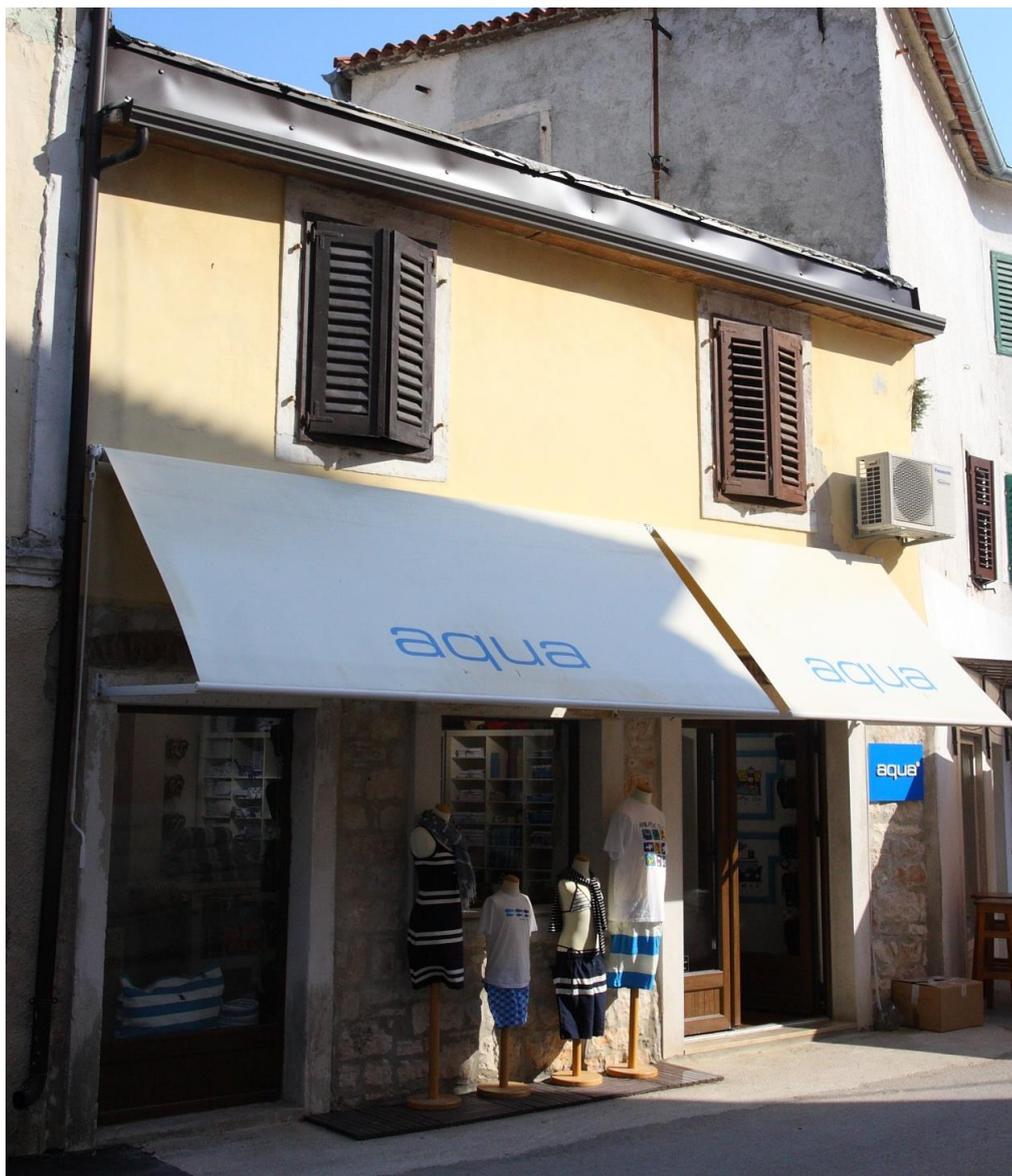
## Ulica Giuseppea Mazzinija 2 (k. č. 2299)

*Zapadno pročelje*

VRSTA:	Kulturno dobro unutar zaštićene cjeline
VRIJEME:	18./19. stoljeće
GRAĐEVNO STANJE:	Dobro, obnova elemenata pročelja
VALORIZACIJA:	Ambijentalna vrijednost
SMJERNICE I UVJETI:	Uklanjanje klima uređaja i tende s pročelja te preoblikovanje pročelja prema prethodno provedenim istražnim radovima, arhitektonskom snimku i projektu te smjernicama nadležnog konzervatorskog odjela. Obradu pročelja provesti nanošenjem produžne žbuke „na tanko“ prema smjernicama iz općih Mjera zaštite ove dokumentacije..

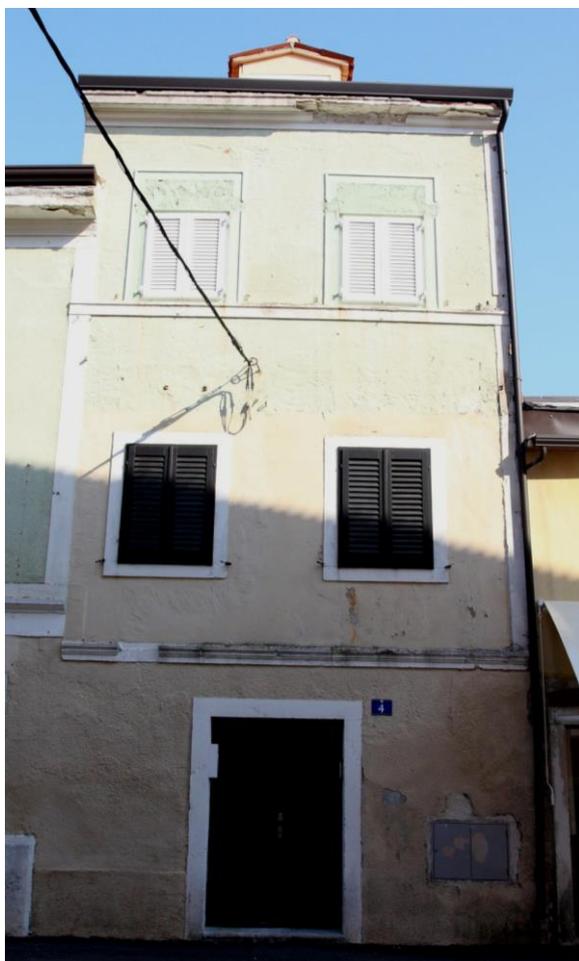
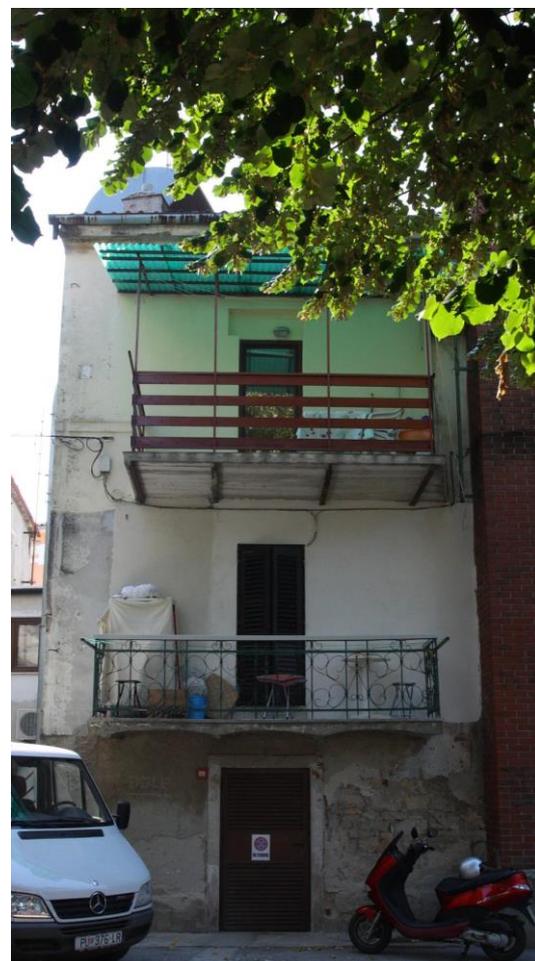
## Ulica Giuseppea Mazzinija 4 (k. č. 2298)

*Zapadno  
pročelje  
(lijevo) i  
istočno  
pročelje  
(desno)*

- VRSTA:** Kulturno dobro unutar zaštićene cjeline  
**VRIJEME:** 18./19. stoljeće  
**GRAĐEVNO STANJE:** Dobro, nužna obnova pročelja  
**VALORIZACIJA:** Ambijentalna vrijednost  
**SMJERNICE I UVJETI:** Uklanjanje balkona i plastične nadstrešnice s istočnog pročelja te preoblikovanje građevine i obnova pročelja prema prethodno provedenim istražnim radovima, arhitektonskom snimku i projektu te smjernicama nadležnog konzervatorskog odjela. Obradu pročelja provesti nanošenjem produžne žbuke „na tanko“ prema smjernicama iz općih Mjera zaštite ove dokumentacije.

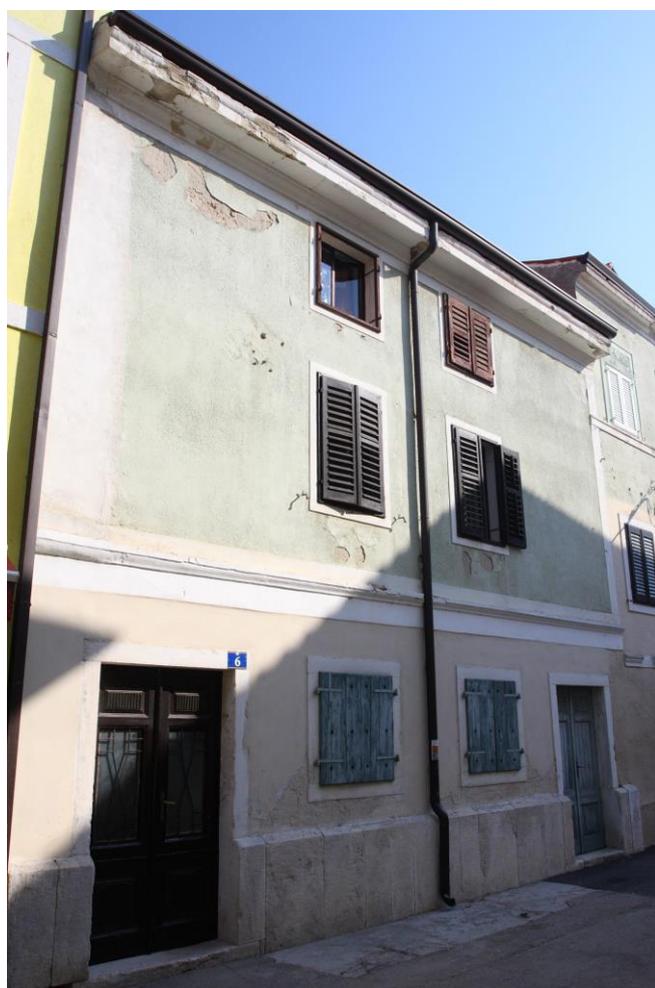
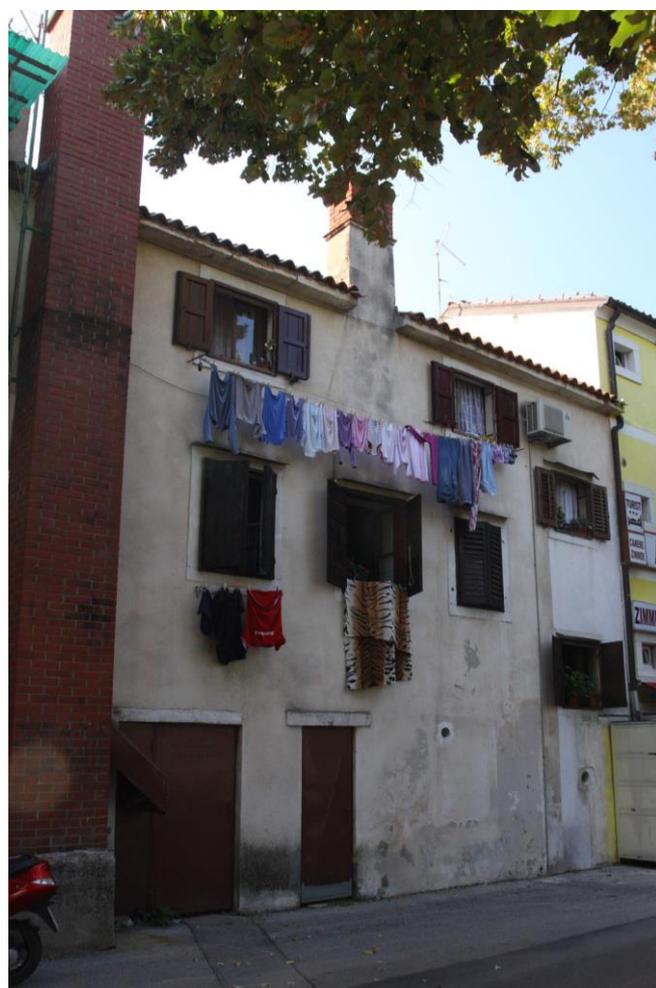
### Ulica Giuseppea Mazzinija 6 (k. č. 2297)

*Zapadno pročelje (lijevo) i istočno pročelje (desno)*

VRSTA:	Kulturno dobro unutar zaštićene cjeline
VRIJEME:	18./19. stoljeće
GRAĐEVNO STANJE:	Dobro, nužna obnova pročelja
VALORIZACIJA:	Ambijentalna vrijednost
SMJERNICE I UVJETI:	Uklanjanje klima uređaja s istočnog pročelja te preoblikovanje i obnova pročelja prema projektu i smjernicama nadležnog konzervatorskog odjela. Obradu pročelja provesti nanošenjem produžne žbuke „na tanko“ prema smjernicama iz općih Mjera zaštite ove dokumentacije.

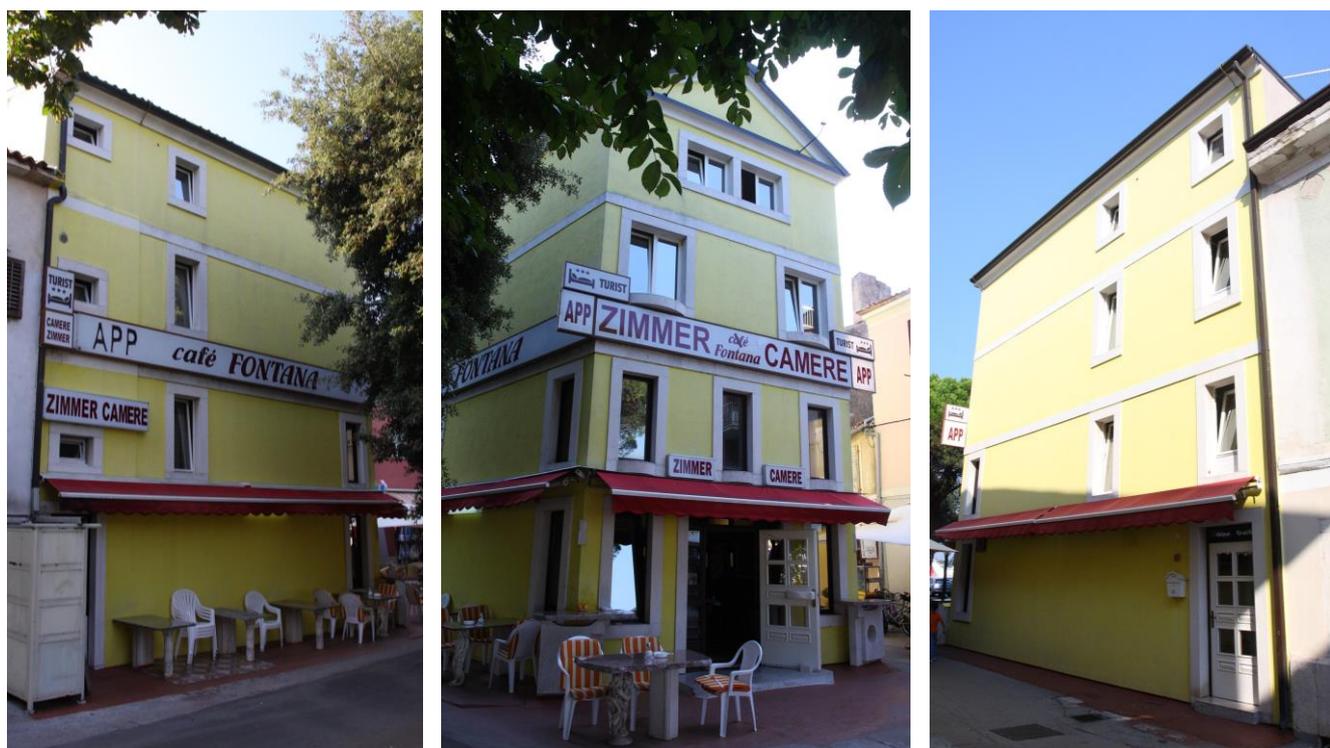
### Ulica Giuseppea Mazzinija 8 (k. č. 2296/2)

*Istočno pročelje (lijevo), sjeverno pročelje (sredina) i zapadno pročelje (desno)*

VRSTA:	Građevina unutar zaštićene cjeline
VRIJEME:	20./21. stoljeće na ranijim strukturama
GRAĐEVNO STANJE:	Dobro
VALORIZACIJA:	Građevina nije uklopljena u ambijent
SMJERNICE I UVJETI:	Zatečeni volumen građevine bi trebalo preoblikovati temeljem provedenih istražnih radova i arhitektonskog snimka koji će biti sastavni dio projektne dokumentacije, u koju treba uključiti i prezentaciju arheoloških nalaza izvornih gradskih bedema. Sve poslove treba provoditi u suradnji i u skladu s posebnim uvjetima nadležnog konzervatorskog odjela.

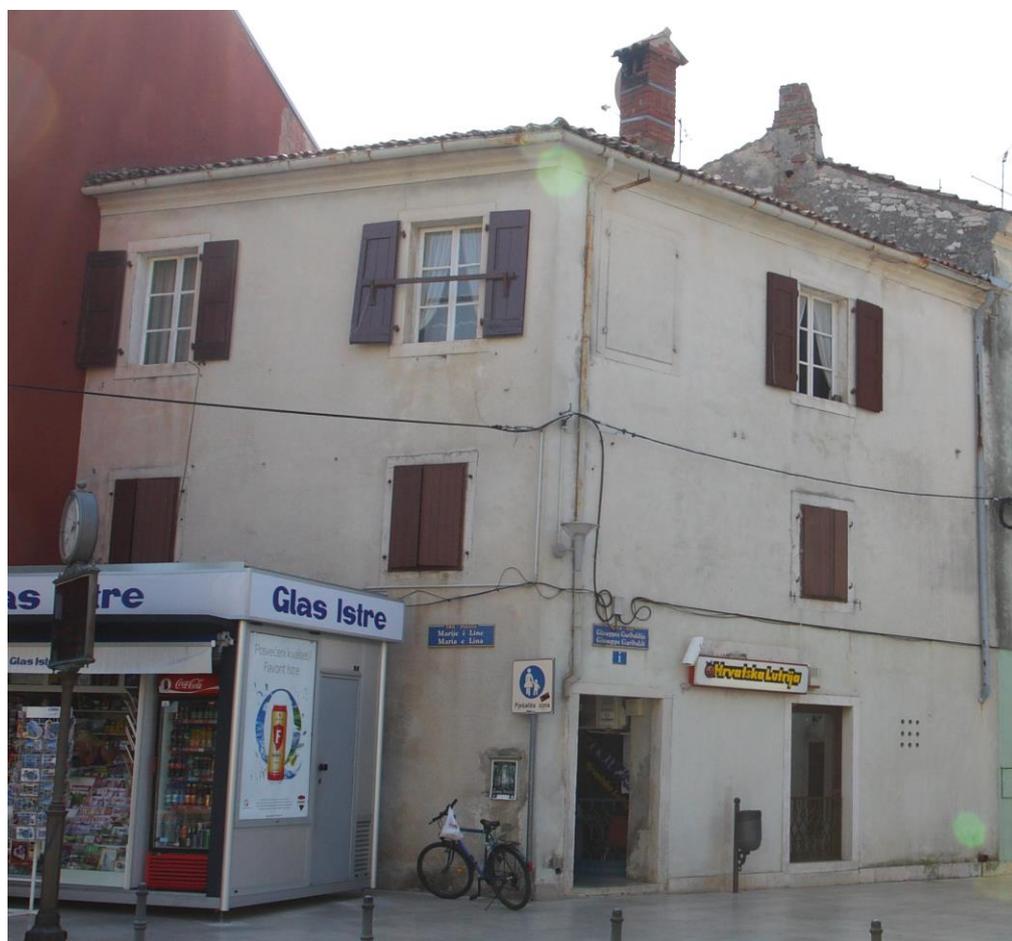
### Ulica Giuseppea Garibaldija 1 (k. č. 2452)

*Istočno i sjeverno pročelje*

**VRSTA:** Kulturno dobro unutar zaštićene cjeline  
**VRIJEME:** 18./19. stoljeće  
**GRAĐEVNO STANJE:** Dobro, nužna obnova pročelja  
**VALORIZACIJA:** Ambijentalna vrijednost  
**SMJERNICE I UVJETI:** Održavanje i obnova pročelja žbukanjem „na tanko“ prema smjernicama iz općih Mjera zaštite ove dokumentacije i nadležnog konzervatorskog odjela.

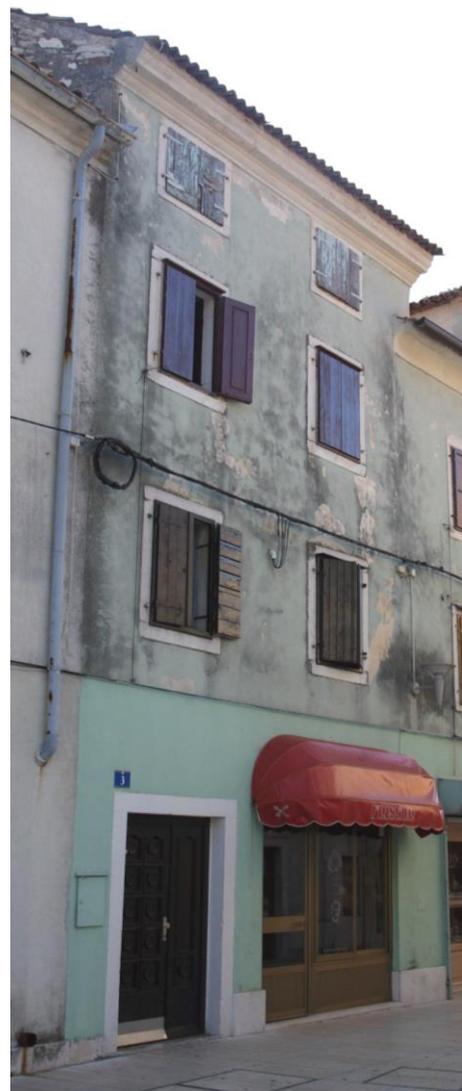
### Ulica Giuseppea Garibaldija 3 (k. č. 2451)

*Sjeverno pročelje*

**VRSTA:** Kulturno dobro unutar zaštićene cjeline  
**VRIJEME:** 18./19. stoljeće  
**GRAĐEVNO STANJE:** Dobro, nužna rekonstrukcija i obnova pročelja  
**VALORIZACIJA:** Ambijentalna vrijednost  
**SMJERNICE I UVJETI:** Uklanjanje tende te preoblikovanje i obnova pročelja prema smjernicama nadležnog konzervatorskog odjela. . Obradu pročelja provesti nanošenjem produžne žbuke „na tanko“ prema smjernicama iz općih Mjera zaštite ove dokumentacije

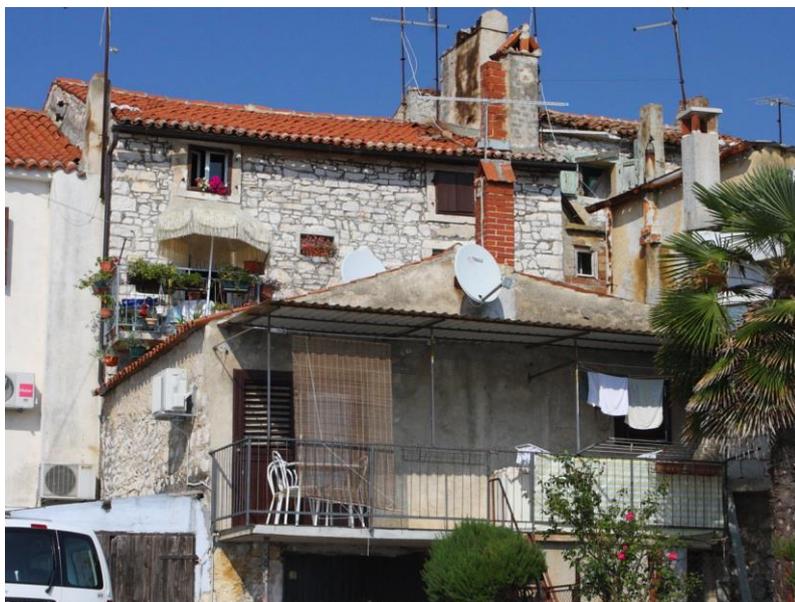
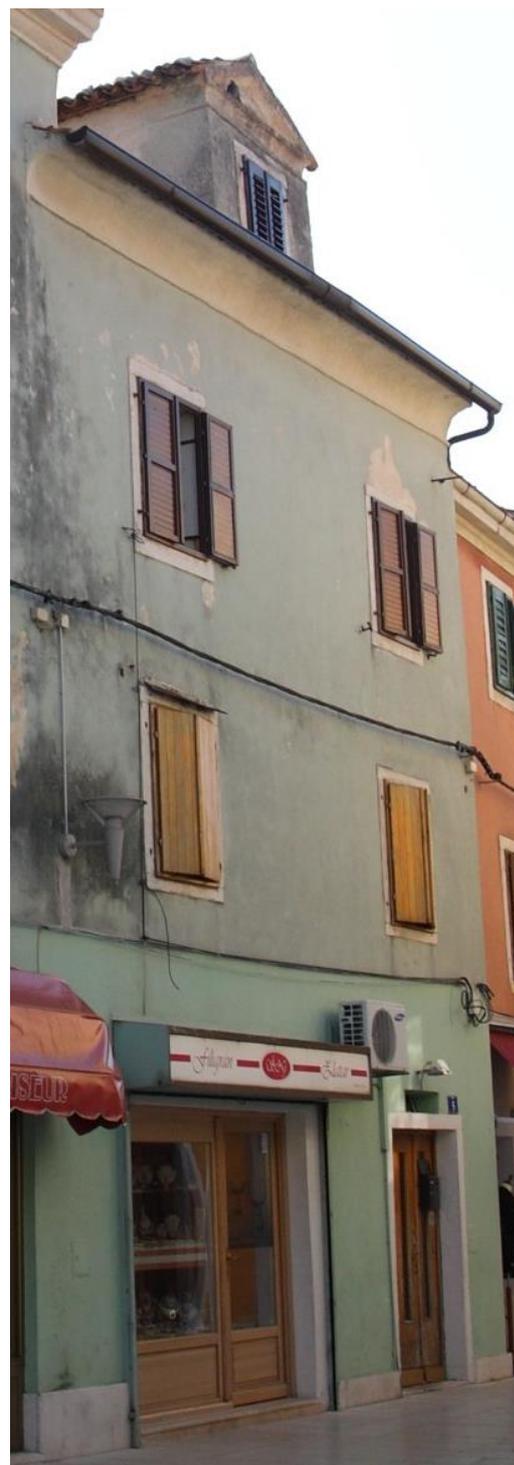
## Ulica Giuseppea Garibaldija 5 (k. č. 2450)

*Sjeverno pročelje (desno) i južna dogradnja (lijevo)*

VRSTA:	Kulturno dobro unutar zaštićene cjeline
VRIJEME:	18./19. stoljeće s recentnim dogradnjama
GRAĐEVNO STANJE:	Dobro, nužna rekonstrukcija i obnova pročelja
VALORIZACIJA:	Ambijentalna vrijednost
SMJERNICE I UVJETI:	Uklanjanje jednokatne dogradnje južno od osnovnog volumena građevine, uklanjanje klima uređaja i neprimjerenih reklamnih sadržaja sa sjevernog pročelja te preoblikovanje i obnova pročelja i uređenje dijela čestice na mjestu uklonjene dogradnje, u skladu s projektom i uvjetima nadležnog konzervatorskog odjela. . Obradu pročelja provesti nanošenjem produžne žbuke „na tanko“ prema smjernicama iz općih Mjera zaštite ove dokumentacije

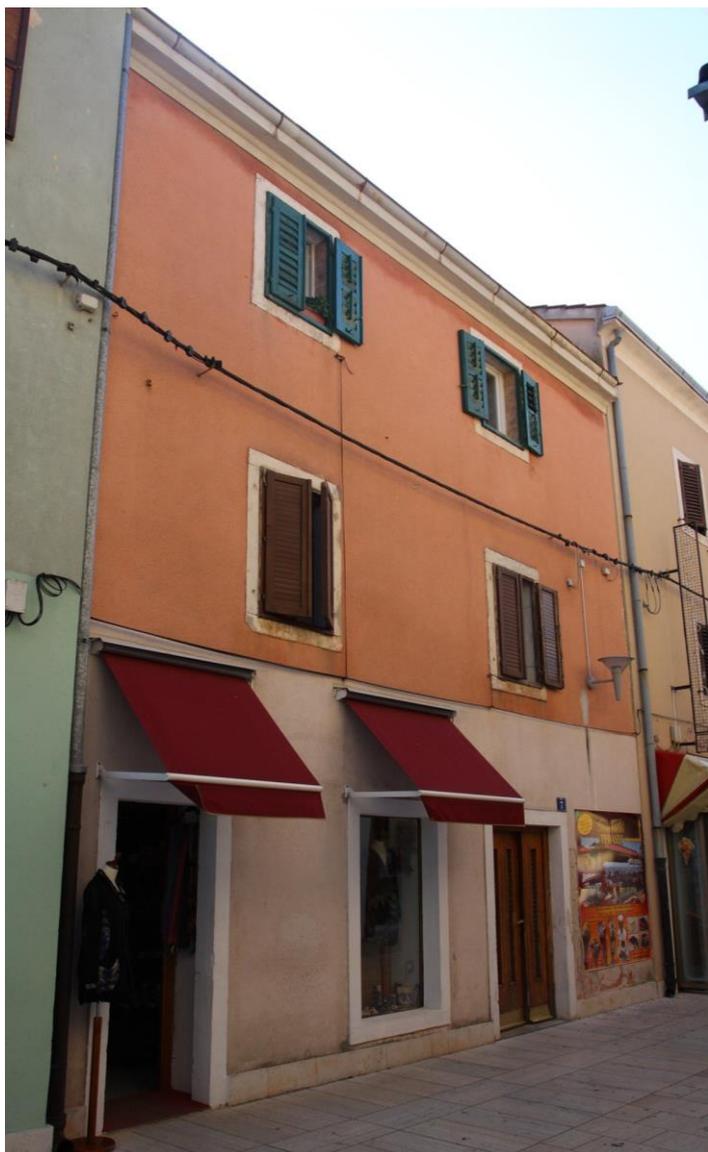
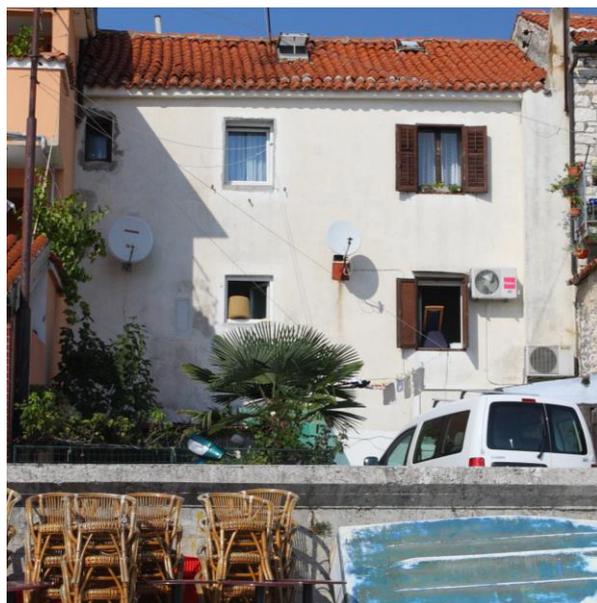
### Ulica Giuseppea Garibaldija 7 (k. č. 2448)

*Sjeverno pročelje (lijevo) i južno pročelje (gore)*

VRSTA:	Kulturno dobro unutar zaštićene cjeline
VRIJEME:	19. stoljeće
GRAĐEVNO STANJE:	Dobro, nužna rekonstrukcija i obnova pročelja
VALORIZACIJA:	Ambijentalna vrijednost
SMJERNICE I UVJETI:	Uklanjanje klima uređaja s južnog pročelja i neprimjerenih reklamnih sadržaja sa sjevernog pročelja te preoblikovanje i obnova pročelja prema projektu i usklađeno s uvjetima nadležnog konzervatorskog odjela. Obradu pročelja provesti nanošenjem produžne žbuke „na tanko“ prema smjernicama iz općih Mjera zaštite ove dokumentacije

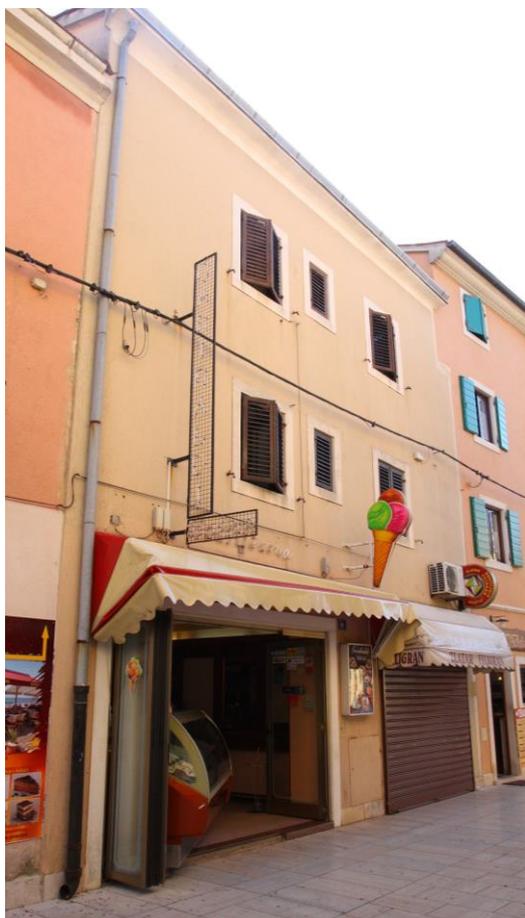
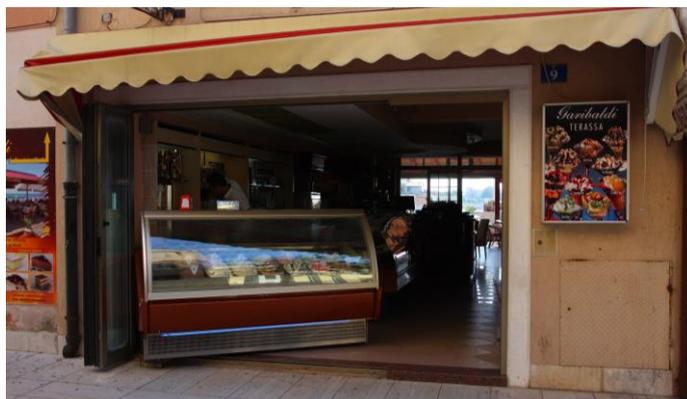
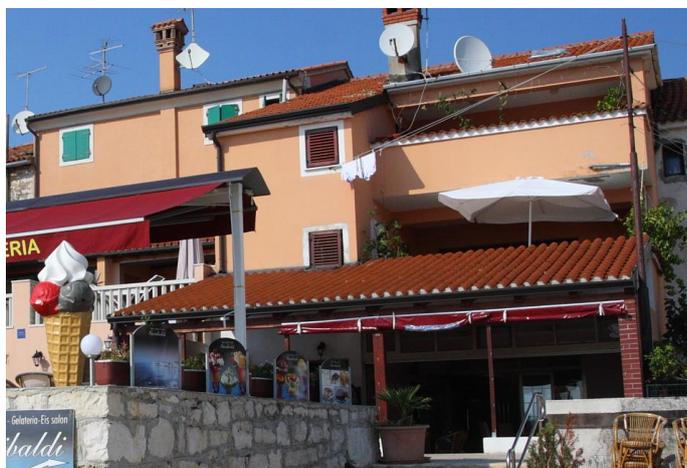
### Ulica Giuseppea Garibaldija 9 (k. č. 2447)

*Sjeverno pročelje (lijevo), izlog u prizemlju sjevernog pročelja (sasvim gore) i južne dogradnje (gore)*

- VRSTA:** Kulturno dobro unutar zaštićene cjeline  
**VRIJEME:** 19. stoljeće  
**GRAĐEVNO STANJE:** Dobro, nužna rekonstrukcija pročelja  
**VALORIZACIJA:** Ambijentalna vrijednost  
**SMJERNICE I UVJETI:** Uklanjanje dvokatnice dograđene uz južno pročelje osnovnog volumena građevine, uklanjanje natkrivene terase južno od dvokatnice, uklanjanje tendi, klima uređaja i neprimjerenih reklamnih sadržaja sa sjevernog pročelja te preoblikovanje i obnova pročelja osnovnog volumena građevine i uređenje dijelova čestice na mjestu uklonjene građevine i terase, sve prema prethodno provedenim istražnim radovima, arhitektonskom snimku i projektu, u skladu sa smjernicama nadležnog konzervatorskog odjela.

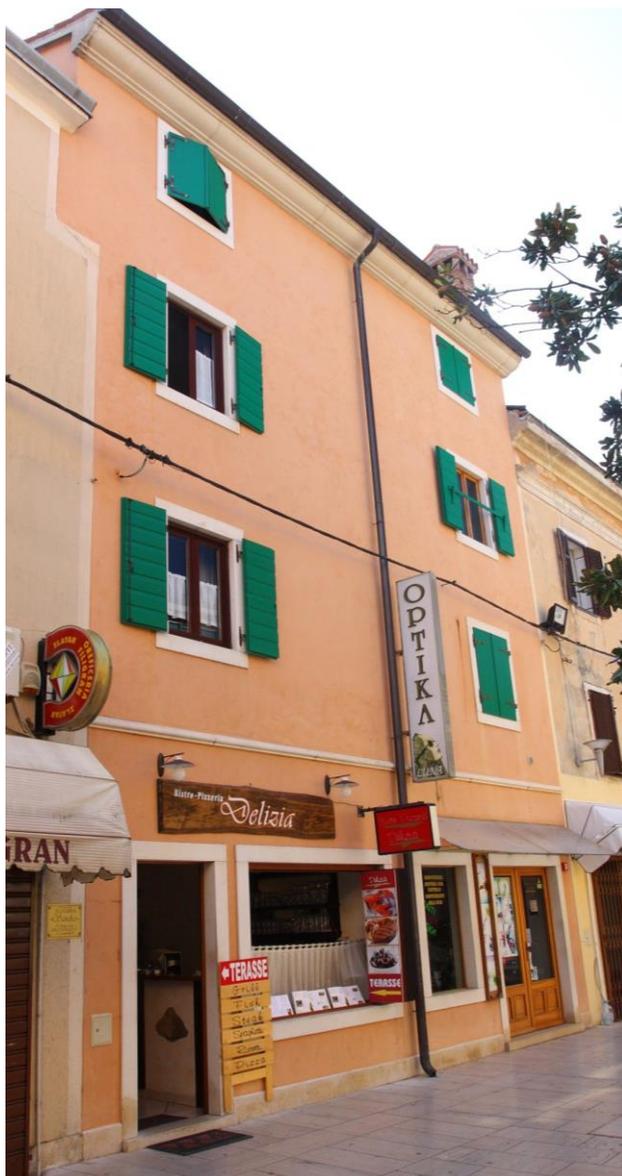
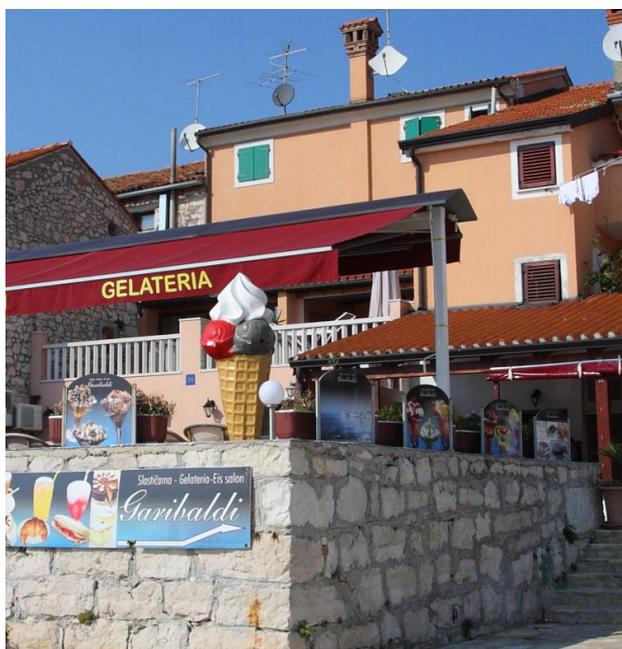
**Ulica Giuseppea Garibaldija 11 i 13 (k. č. 2445/1, 2445/2, 2446/1 i 2446/2)**

VRSTA:	Kulturno dobro unutar zaštićene cjeline
VRIJEME:	19. stoljeće s recentnim dogradnjama
GRAĐEVNO STANJE:	Dobro, nužna rekonstrukcija pročelja
VALORIZACIJA:	Ambijentalna vrijednost
SMJERNICE I UVJETI:	Uklanjanje jednokatne dogradnje uz južno pročelje osnovnog volumena građevine, uklanjanje nadstrešnice i neprimjerenih reklamnih sadržaja sa sjevernog pročelja te preoblikovanje i obnova pročelja osnovnog volumena građevine i uređenje dijela čestice na mjestu uklonjene dogradnje, sve prema prethodno provedenim istražnim radovima, arhitektonskom snimku i projektu, u skladu sa smjernicama nadležnog konzervatorskog odjela.

*Sjeverno pročelje (gore) i južna dogradnja (dolje)*

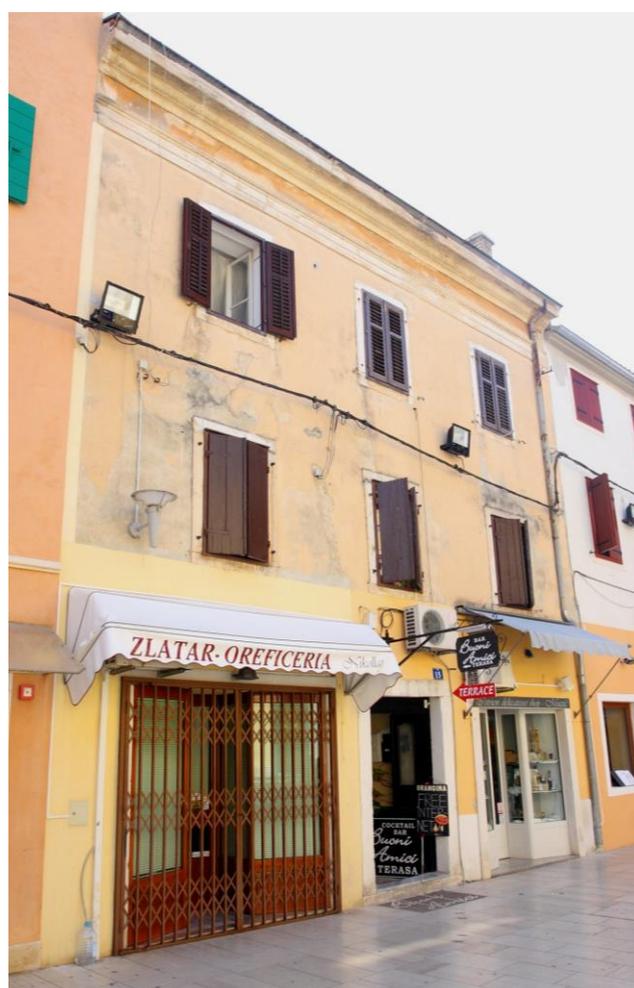
### Ulica Giuseppea Garibaldija 15 (k. č. 2444/1)

*Sjeverno pročelje*

VRSTA:	Kulturno dobro unutar zaštićene cjeline
VRIJEME:	19./20. stoljeće s recentnim dogradnjama
GRAĐEVNO STANJE:	Dobro
VALORIZACIJA:	Ambijentalna vrijednost
SMJERNICE I UVJETI:	Uklanjanje jednokatne dogradnje uz južno pročelje osnovnog volumena građevine, uklanjanje klima uređaja, tendi i neprimjerenih reklamnih sadržaja sa sjevernog pročelja te preoblikovanje i obnova pročelja osnovnog volumena građevine i uređenje dijela čestice na mjestu uklonjene dogradnje, sve prema prethodno provedenim istražnim radovima, arhitektonskom snimku i projektu, u skladu sa smjernicama nadležnog konzervatorskog odjela.

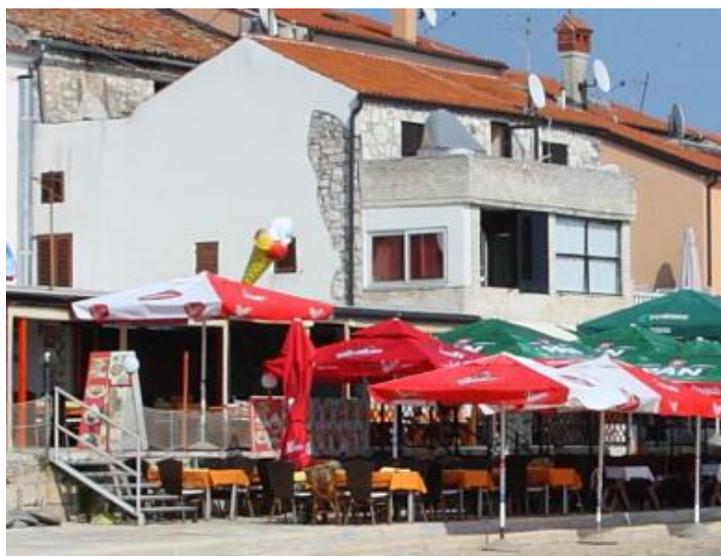
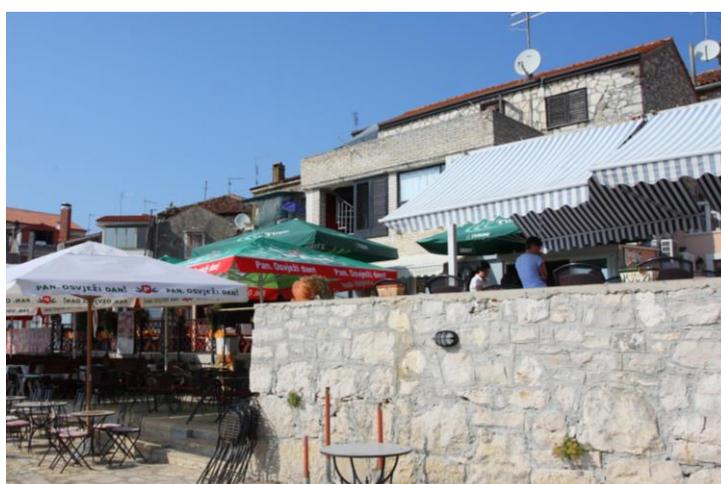
### Ulica Giuseppea Garibaldija 15 (k. č. 2444/2)

*Pogled s jugozapada (gore) i s jugoistoka (dolje)*

VRSTA:	Građevina unutar zaštićene cjeline
VRIJEME:	20. stoljeće
GRAĐEVNO STANJE:	Dobro
VALORIZACIJA:	Građevina nije uklopljena u ambijent
SMJERNICE I UVJETI:	Uklanjanje jednokatnih dogradnji uz južno i sjeverno pročelje osnovnog volumena građevine, uklanjanje svih neprimjerenih sadržaja sa svih pročelja te preoblikovanje i obnova pročelja osnovnog volumena građevine i uređenje dijelova čestice na mjestu uklonjenih dogradnji, sve prema istražnim radovima, arhitektonskom snimku i projektu, u skladu sa smjernicama nadležnog konzervatorskog odjela.

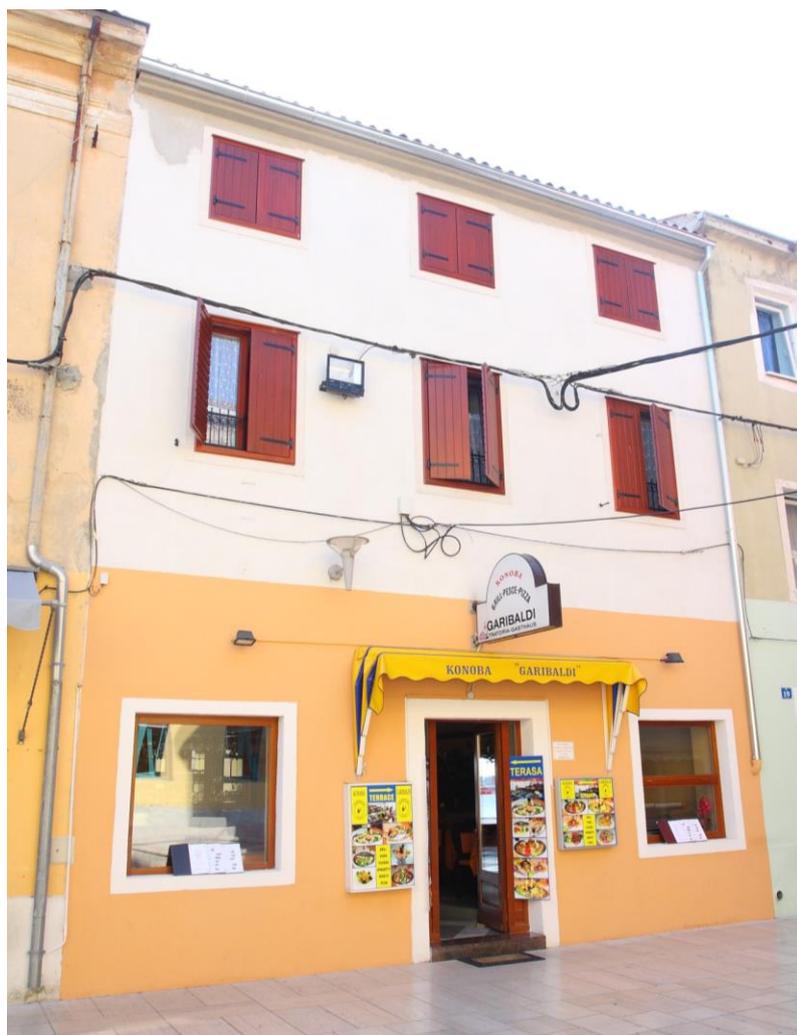
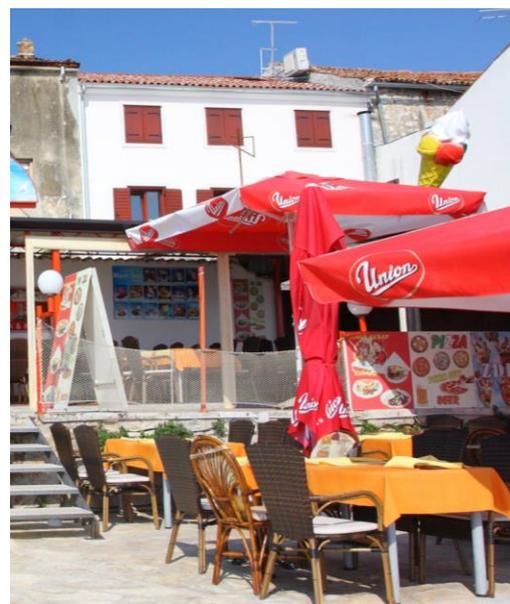
### Ulica Giuseppea Garibaldija 17 (k. č. 2443)

*Sjeverno pročelje (lijevo) i južno pročelje (gore)*

VRSTA:	Kulturno dobro unutar zaštićene cjeline
VRIJEME:	19. stoljeće s recentnim dogradnjama
GRAĐEVNO STANJE:	Dobro
VALORIZACIJA:	Ambijentalna vrijednost
SMJERNICE I UVJETI:	Uklanjanje prizemne dogradnje južno od osnovnog volumena građevine, uklanjanje tende i neprimjerenih reklamnih sadržaja sa sjevernog pročelja te preoblikovanje i obnova pročelja osnovnog volumena građevine i uređenje dijela čestice na mjestu uklonjene dogradnje, sve prema prethodno provedenim istražnim radovima, arhitektonskom snimku i projektu, u skladu sa smjernicama nadležnog konzervatorskog odjela.
