# **KULTURNO-POVIJESNA URBANISTIČKA CJELINA GRADA UMAGA**

## ***KONZERVATORSKA DOKUMENTACIJA***

*Zagreb, 2012.*

## VII. KATALOG I ANALIZA STANJA SVIH GRAĐEVINA PO GRADSKIM BLOKOVIMA S POJEDINAČNIM MJERAMA ZAŠTITE

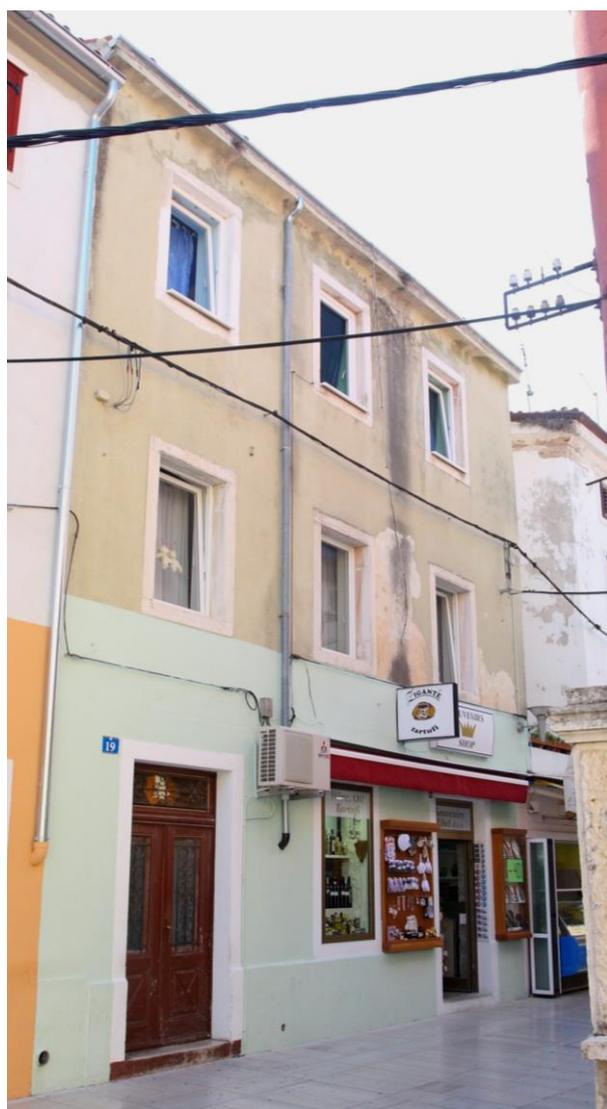
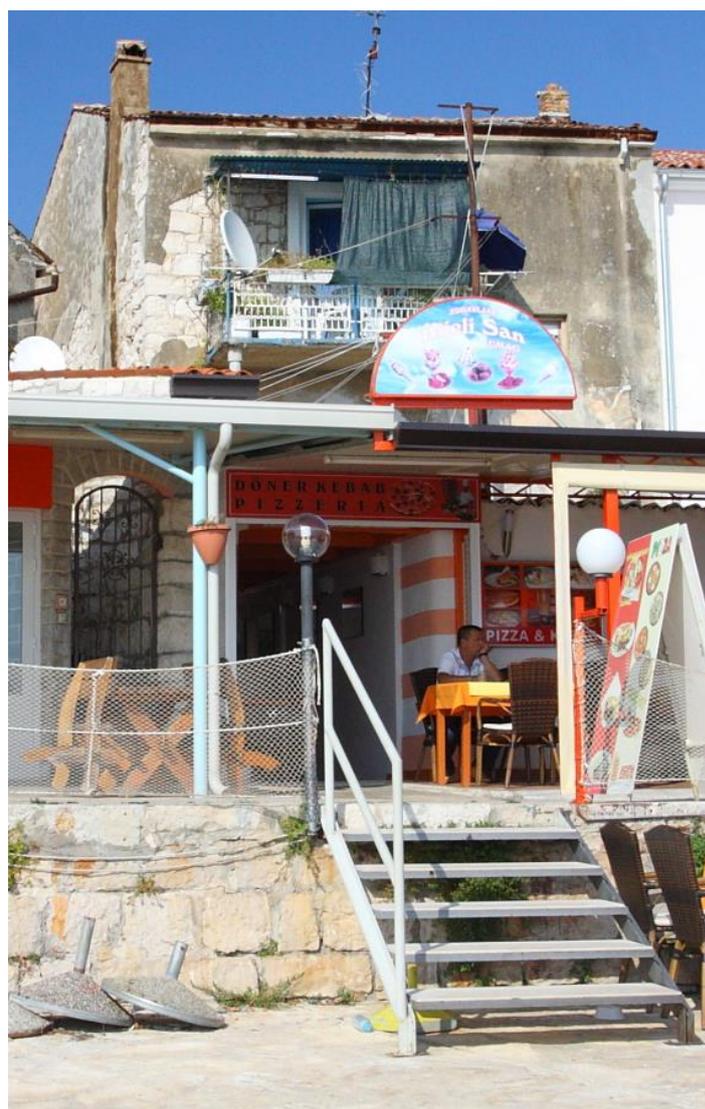
## Ulica Giuseppea Garibaldija 19 (k. č. 2442)

*Sjeverno pročelje (lijevo) i južno pročelje (desno)*

VRSTA:	Kulturno dobro unutar zaštićene cjeline
VRIJEME:	19. stoljeće
GRAĐEVNO STANJE:	Dobro
VALORIZACIJA:	Ambijentalna vrijednost
SMJERNICE I UVJETI:	Uklanjanje nadstrešnica, tendi, klima uređaja i neprimjerenih reklamnih sadržaja sa svih pročelja te preoblikovanje i obnova pročelja, sve prema prethodno provedenim istražnim radovima, arhitektonskom snimku i projektu te smjernicama nadležnog konzervatorskog odjela.

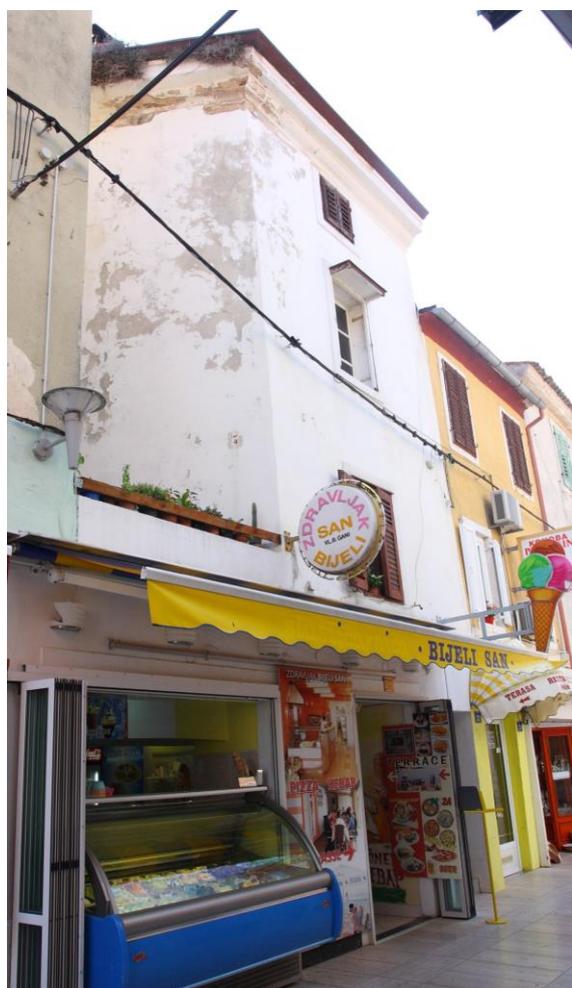
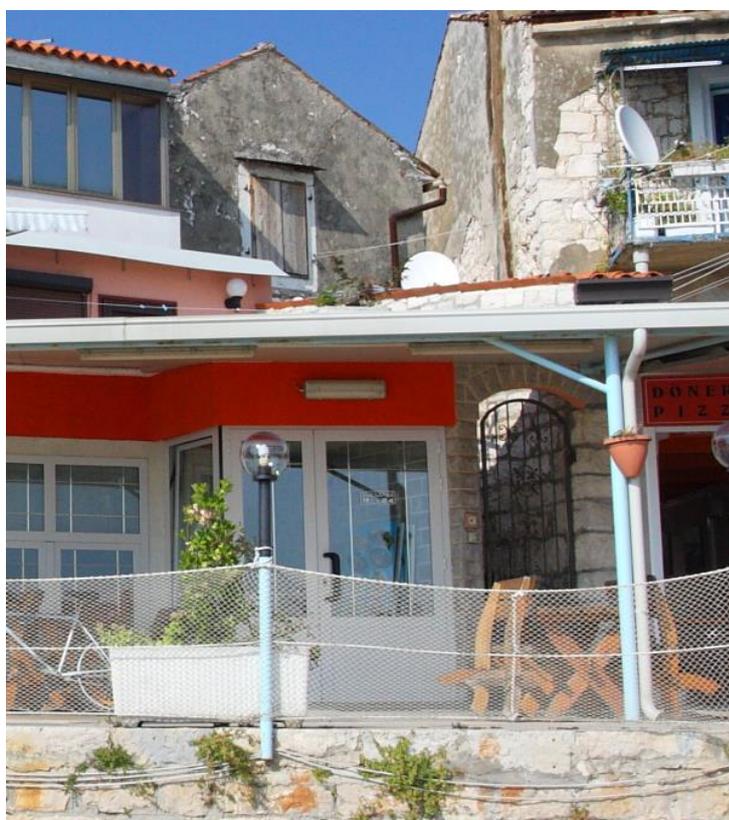
## Ulica Giuseppea Garibaldija 21 (k. č. 2441)

*Sjeverno pročelje (lijevo) i južno pročelje (gore)*

VRSTA:	Kulturno dobro unutar zaštićene cjeline
VRIJEME:	18./19. stoljeće, na ranijim strukturama
GRAĐEVNO STANJE:	Dobro, nužna obnova pročelja
VALORIZACIJA:	Ambijentalna vrijednost
SMJERNICE I UVJETI:	Uklanjanje svih dogradnji uz osnovni volumen građevine, uklanjanje nadstrešnica, tendi, klima uređaja i neprimjerenih reklamnih sadržaja sa svih pročelja osnovnog volumena, te preoblikovanje i obnova pročelja i uređenje dijelova čestice s kojih su uklonjene dogradnje, sve prema prethodno provedenim istražnim radovima, arhitektonskom snimku i projektu, u skladu sa smjernicama nadležnog konzervatorskog odjela.

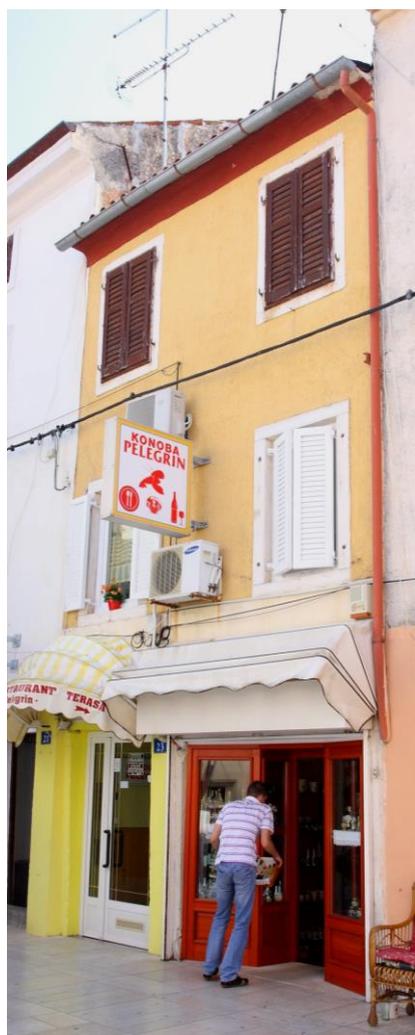
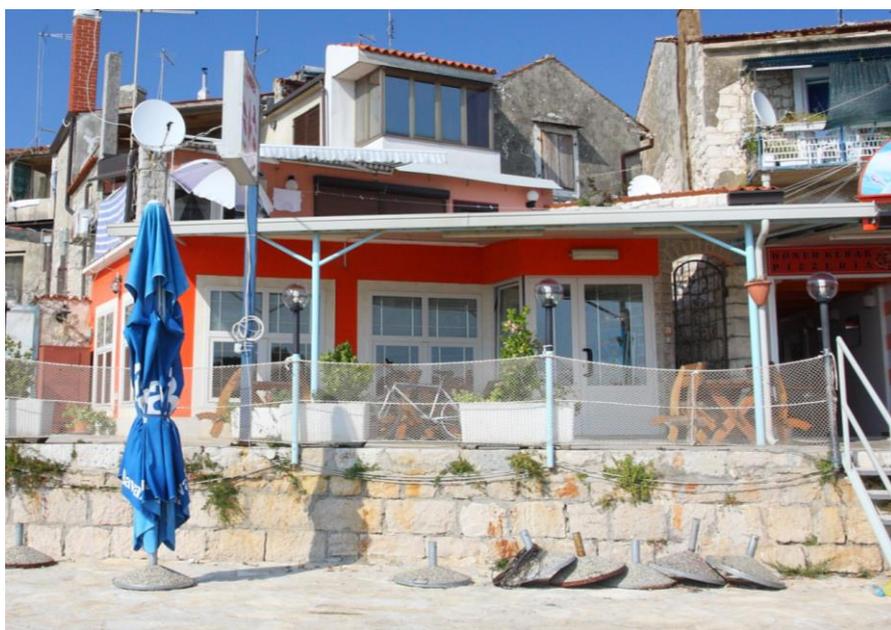
### Ulica Giuseppea Garibaldija 23 (k. č. 2440)

*Sjeverno pročelje (lijevo) i konglomerat neprimjerenih dogradnji i proširenja uz južno pročelje (gore)*

VRSTA:	Kulturno dobro unutar zaštićene cjeline
VRIJEME:	18./19. stoljeće, na ostacima ranijih građevina
GRAĐEVNO STANJE:	Dobro, nužna rekonstrukcija i obnova pročelja
VALORIZACIJA:	Ambijentalna vrijednost
SMJERNICE I UVJETI:	Uklanjanje svih dogradnji uz osnovni volumen građevine, uklanjanje nadstrešnica, tendi, klima uređaja i neprimjerenih reklamnih sadržaja sa svih pročelja osnovnog volumena, te preoblikovanje i obnova pročelja i uređenje dijelova čestice s kojih su uklonjene dogradnje, sve prema prethodno provedenim istražnim radovima, arhitektonskom snimku i projektu te smjernicama nadležnog konzervatorskog odjela.

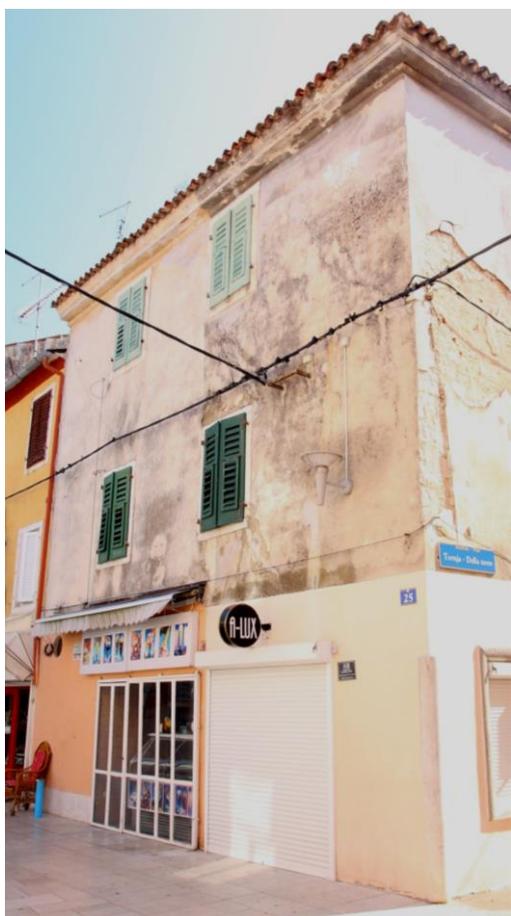
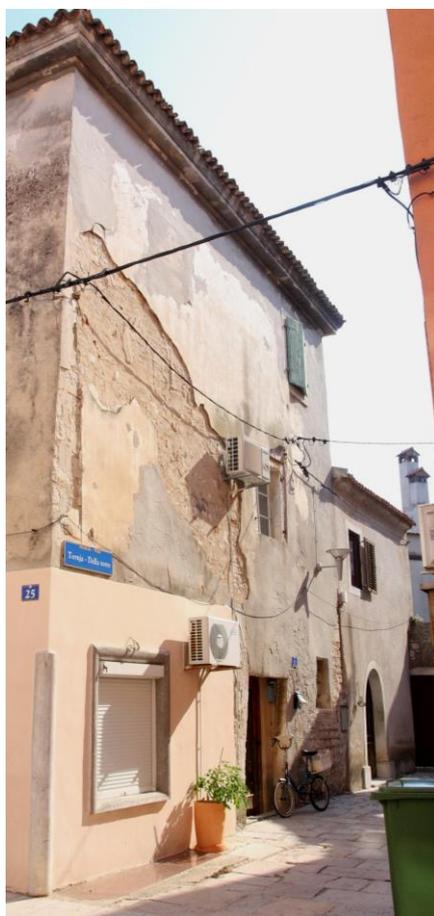
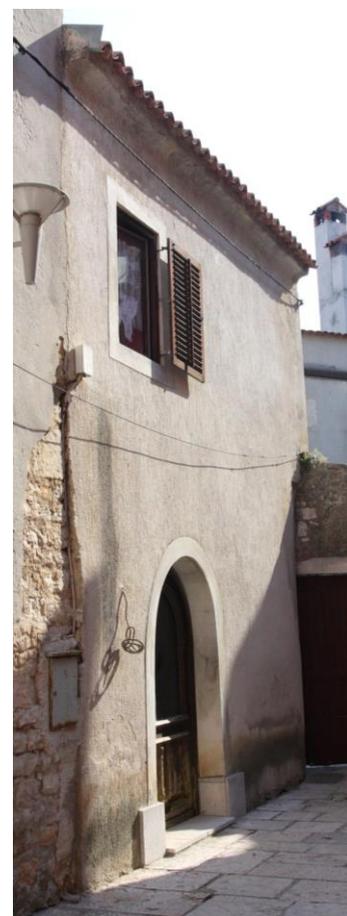
### Ulica Giuseppea Garibaldija 25 i Ulica Tornja 1 (k. č. 2439)

Poluugrađena stambeno-poslovna dvokatnica pravokutnog je tlocrta, smještena na jugoistočnom uglu Ulice Giuseppea Garibaldija i Ulice tornja. Zidana je kamenom, žbukanih pročelja, s drvenim međukatnim konstrukcijama. Prizemlje je poslovno a katovi stambeni. Žbuka je na velikim dijelovima pročelja trošna i oštećena. Sjeverno ulično pročelje rastvoreno je s dva recentno probijena izloga prizemlja, te s po dva prozora svakog kata u jednostavnim pravokutnim kamenim okvirima. Zapadno ulično pročelje višekratno je prezidavano i preoblikovano, s nizom otvora u nepravilnom rasporedu u svim etažama. Trostrešni krov sa zabatom na istoku pokriven je kupom kanalicom. Uz jugozapadni ugao kuće izvedena je jednokatna dogradnja pravokutnog tlocrta s dvostrešnim krovom, sa strehom prema ulici, žbukanog zapadnog uličnog pročelja s jednostavnim prozorom kata i portalom prizemlja s polukružnim nadvojem.

*Sjeverno pročelje (lijevo) i zapadno pročelje (sredina i desno)*

VRSTA:	Kulturno dobro unutar zaštićene cjeline
VRIJEME:	18./19 stoljeće, na ranijim strukturama
GRAĐEVNO STANJE:	Dobro, nužna obnova pročelja
VALORIZACIJA:	Ambijentalna vrijednost
SMJERNICE I UVJETI:	Uklanjanje tendi, klima uređaja i neprimjerenih reklamnih sadržaja sa svih pročelja osnovnog građevine, te preoblikovanje i obnova pročelja, sve prema prethodno provedenim istražnim radovima, arhitektonskom snimku i projektu te smjernicama nadležnog konzervatorskog odjela.

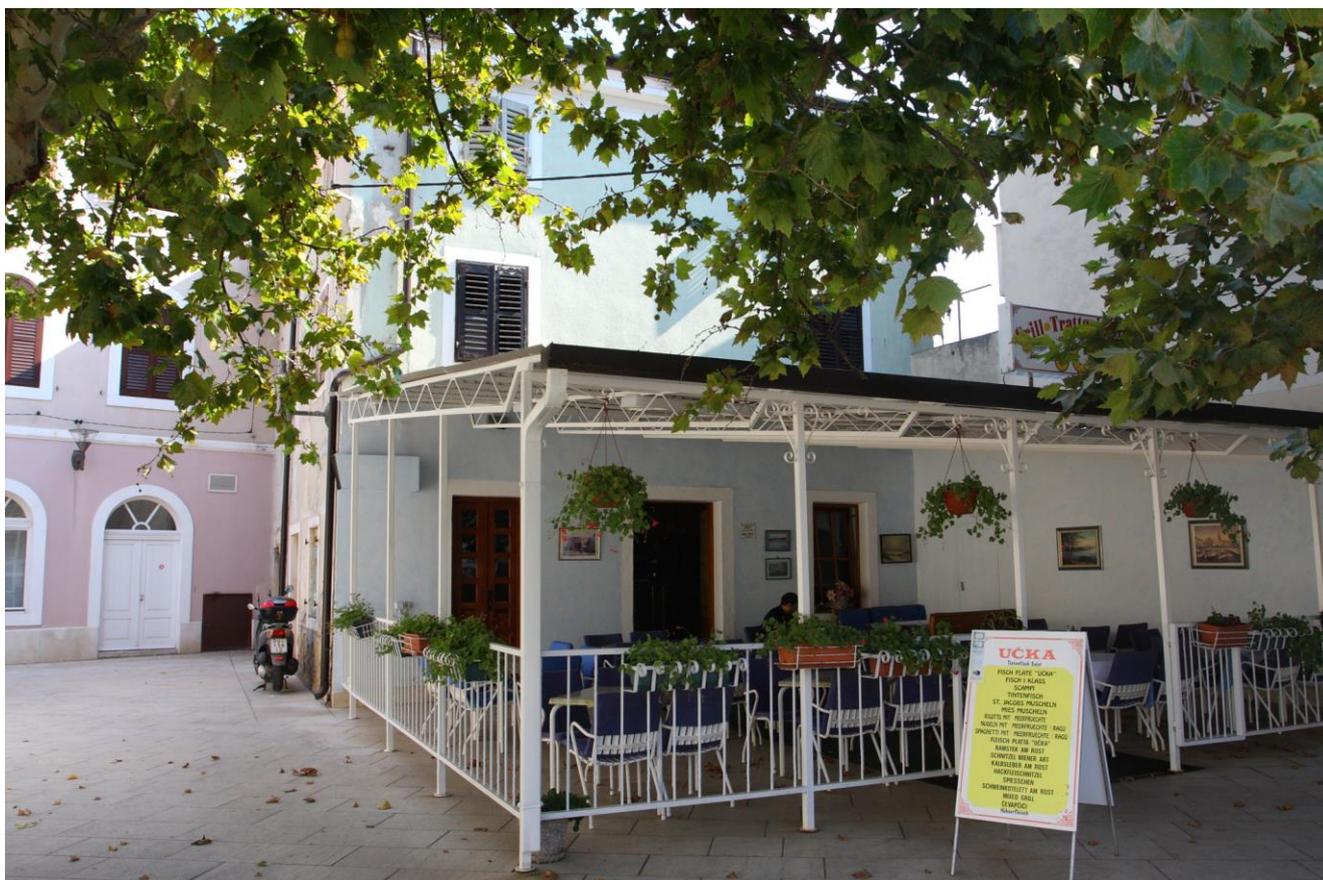
## Trg Marije i Line 2 (k. č. 2470)

*Zapadno pročelje*

**VRSTA:** Građevina unutar zaštićene cjeline  
**VRIJEME:** 20. stoljeće  
**GRAĐEVNO STANJE:** Dobro  
**VALORIZACIJA:** Građevina je uklopljena u ambijent  
**SMJERNICE I UVJETI:** Uklanjanje nadstrešnice ispred zapadnog pročelja i održavanje građevine prema smjernicama nadležnog konzervatorskog odjela.

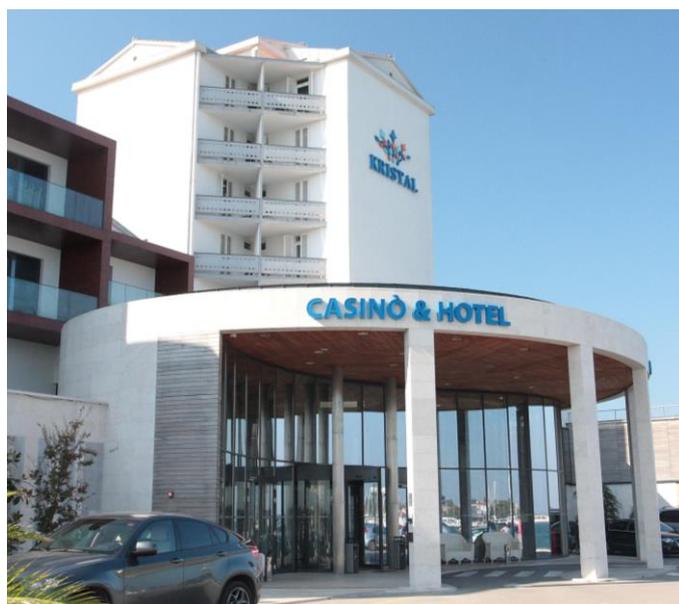
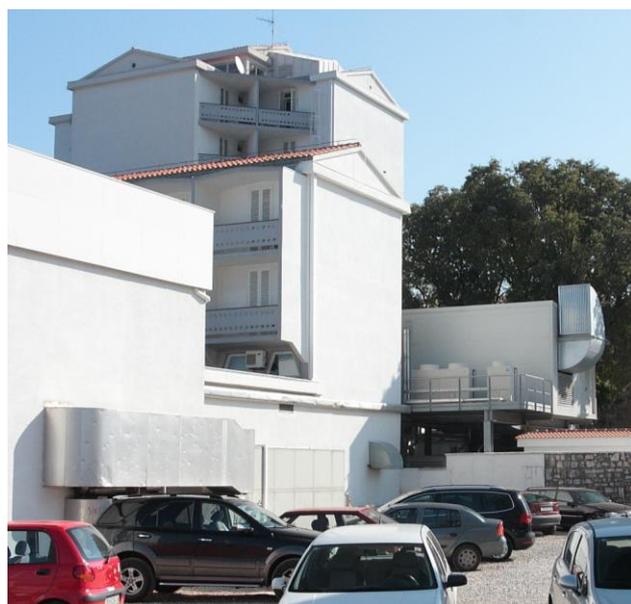
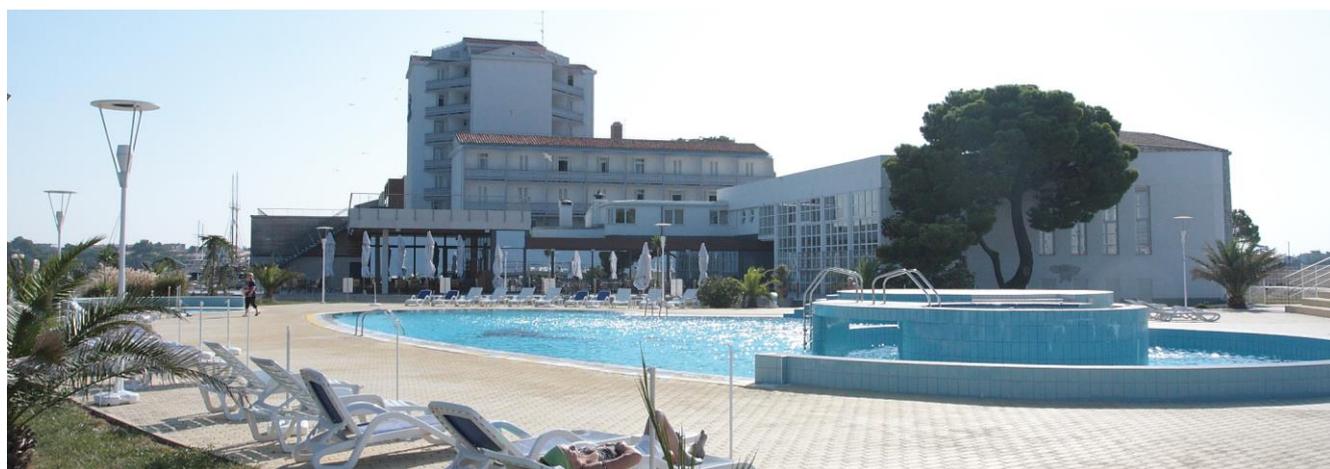
Hotelski sklop izgrađen 1969. godine i više puta proširivan. Sastoji se od smještajnih jedinica, od kojih je većina u osmerokatnom tornju križnog tlocrta u središtu sklopa, restorana, kockarnice, otvorenog i zatvorenog bazena i pogonskih prostorija, te zauzima približno četvrtinu poluotoka. Izgradnja hotela je nepovratno obezvrijedila povijesnu gradsku jezgru zbog neprimjerenog arhitektonskog oblikovanja i drastične izmjene gradskih vizura, a najviše zbog veličine zahvata i infrastrukturnih problema koji iz nje proizlaze.

*Pogled na hotelski sklop sa sjeveroistoka (gore lijevo), s jugozapada (gore) i sa zapada (dolje)*

VRSTA:	Sklop građevina unutar zaštićene cjeline
VRIJEME:	1969. godina, s recentnim dogradnjama
GRAĐEVNO STANJE:	Dobro
VALORIZACIJA:	Građevina nije uklopljena u ambijent
SMJERNICE I UVJETI:	Uklanjanje gornjih pet etaža tornja i preoblikovanje cjelokupnog sklopa prema projektnoj dokumentaciji u skladu s posebnim uvjetima nadležnog konzervatorskog odjela.

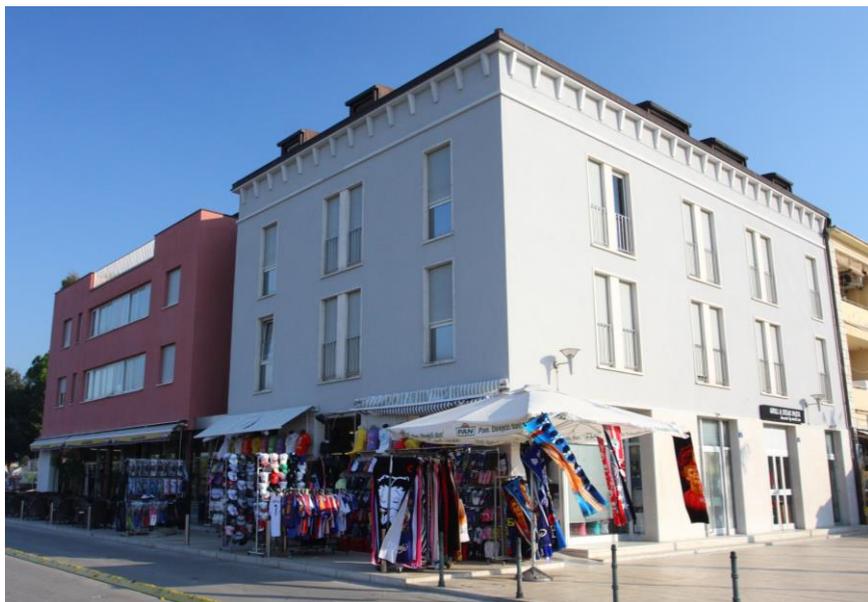
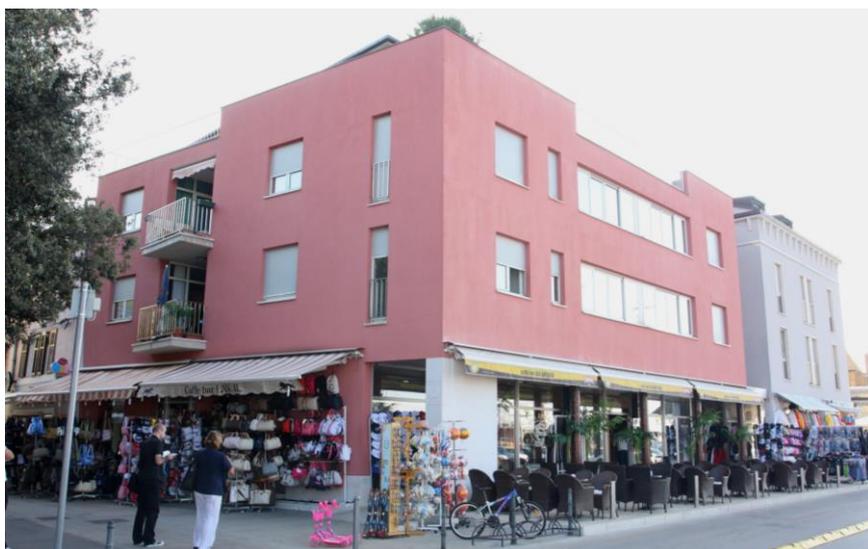
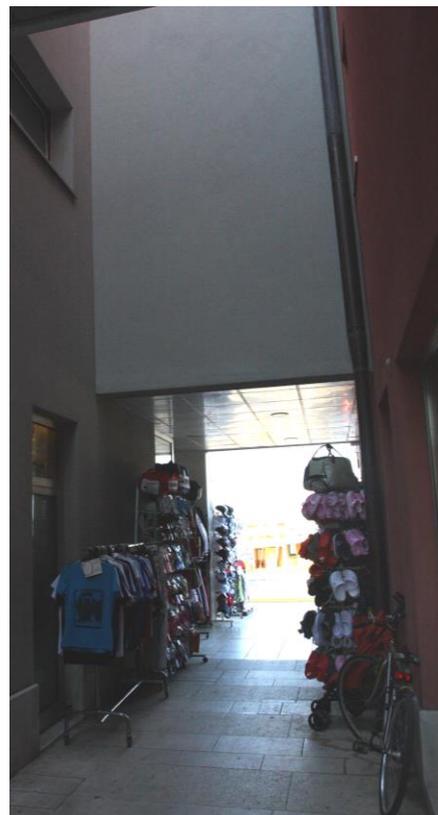
*Pogled sa sjeverozapada (lijevo gore),  
pogled sa sjeveroistoka (lijevo dolje) i  
prolaz u prizemlju – pogled s juga  
(gore)*

VRSTA: Građevina unutar zaštićene cjeline  
VRIJEME: 2003. godina  
GRAĐEVNO STANJE: Dobro  
VALORIZACIJA: Građevina nije uklopljena u ambijent  
SMJERNICE I UVJETI: Uklanjanje tendi i sajamskih štandova s pročelja i preoblikovanje pročelja prema projektu, u skaldu s uvjetima nadležnog konzervatorskog odjela.

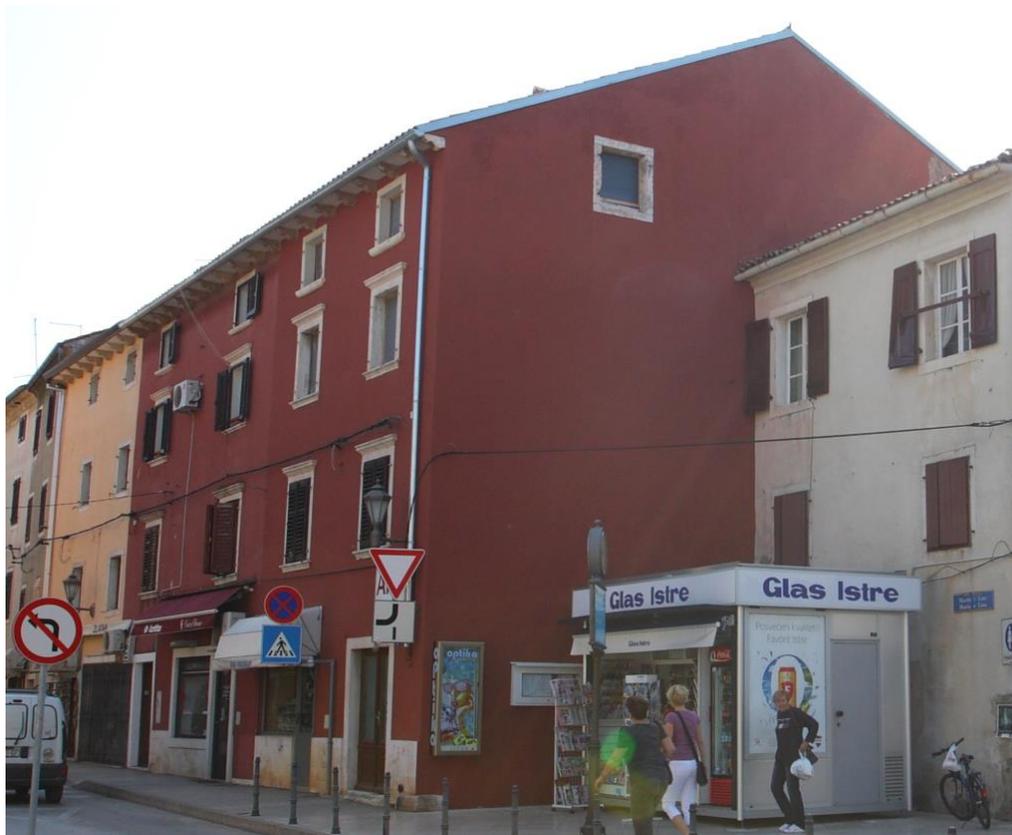
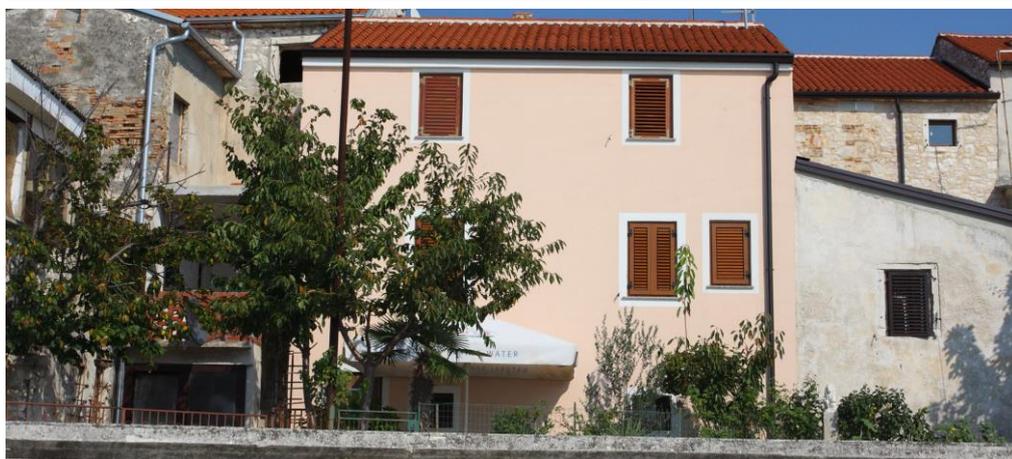
Uz zapadno pročelje dograđena je stambena dvokatnica pravokutnog tlocrta s dvostrešnim krovom pokrivenim kupom kanalicom u širini k. č. 2453 i 2454, te stambena katnica s jednostrešnim krovom pokrivenim kupom kanalicom u širini k. č. 2455.

*Dogradnje u zapadnom dijelu čestica*

**VRSTA:** Kulturno dobro unutar zaštićene cjeline  
**VRIJEME:** 18/19. stoljeće  
**GRAĐEVNO STANJE:** Dobro  
**VALORIZACIJA:** Ambijentalna vrijednost  
**SMJERNICE I UVJETI:** Uklanjanje tendi, klima uređaja i neprimjerenih reklamnih sadržaja sa istočnog pročelja, uklanjanje jednokatne dogradnje u zapadnom dijelu k. č. 2455, te preoblikovanje i obnova pročelja i uređenje dijela čestice na mjestu uklonjene dogradnje prema projektu i uvjetima nadležnog konzervatorskog odjela. Obradu pročelja provesti nanošenjem produžne žbuke „na tanko“ prema smjernicama iz općih Mjera zaštite ove dokumentacije.

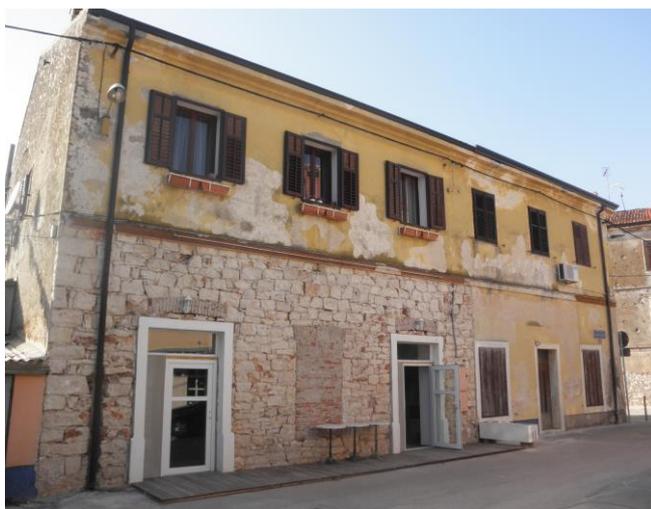
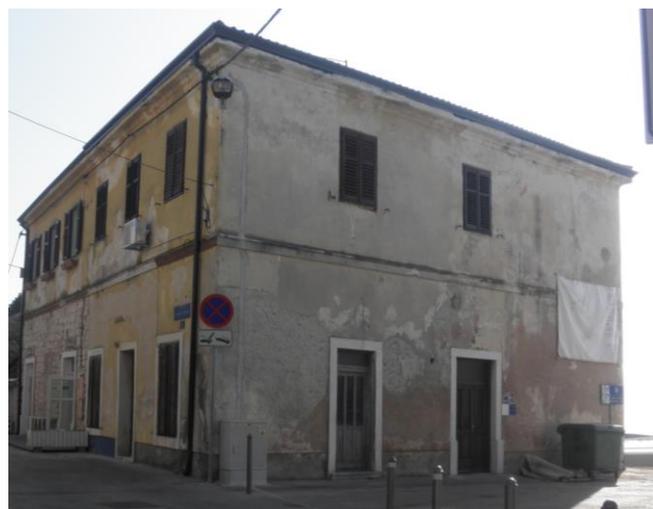
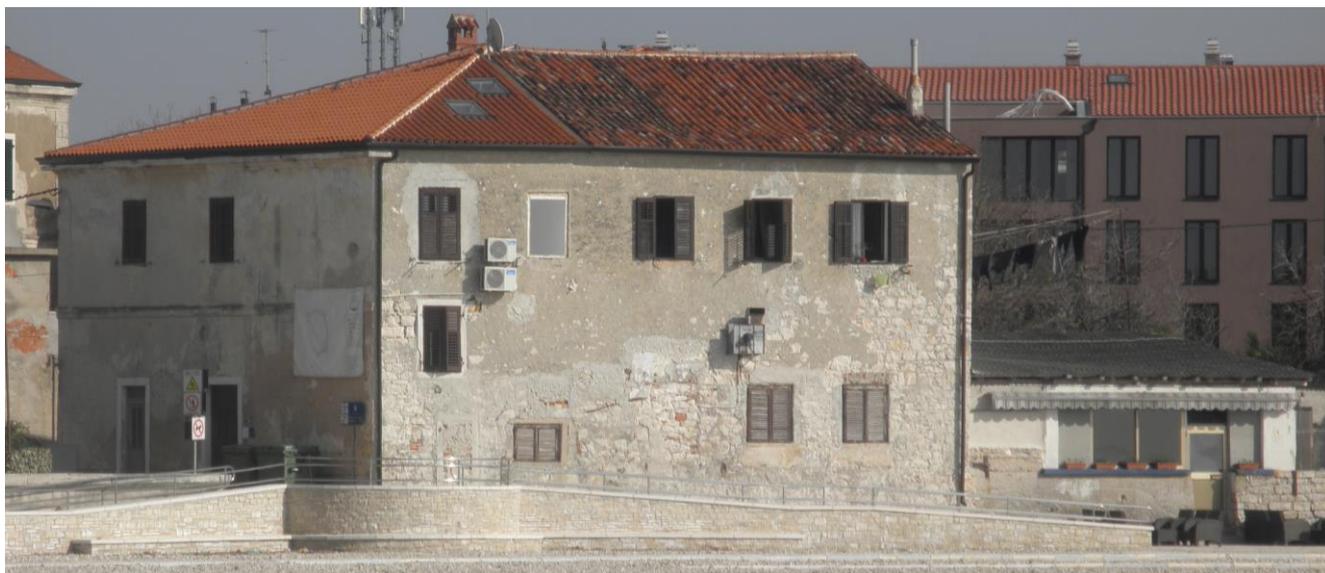
Slobodnostojeća stambeno-poslovna katnica nepravilnog tlocrta smještena je između Ulice 8. ožujka na istoku i gradske plaže na zapadu. Prizemlje je poslovno, a katovi stambeni. Zidana je klesanim i priklesanim kamenom, djelomično žbukanih pročelja s nizom prepravaka i dozidavanja. Trostrešni krov sa zabatom na jugu pokriven je kupom kanalicom. Uz južni zid izvedena je prizemna dogradnja s garažama i cafe barom.

*Istočno pročelje (gore lijevo), sjeverno pročelje (gore desno) i pogled sa sjeverozapada (dolje)*

VRSTA:	Kulturno dobro unutar zaštićene cjeline
VRIJEME:	19./20. stoljeće
GRAĐEVNO STANJE:	Dobro, nužna obnova pročelja
VALORIZACIJA:	Ambijentalna vrijednost
SMJERNICE I UVJETI:	Uklanjanje tende, klima uređaja i neprimjerenih reklamnih sadržaja s pročelja te obnova pročelja prema projektu, u skladu s uvjetima nadležnog konzervatorskog odjela. Obradu pročelja provesti nanošenjem produžne žbuke „na tanko“ prema smjernicama iz općih Mjera zaštite ove dokumentacije

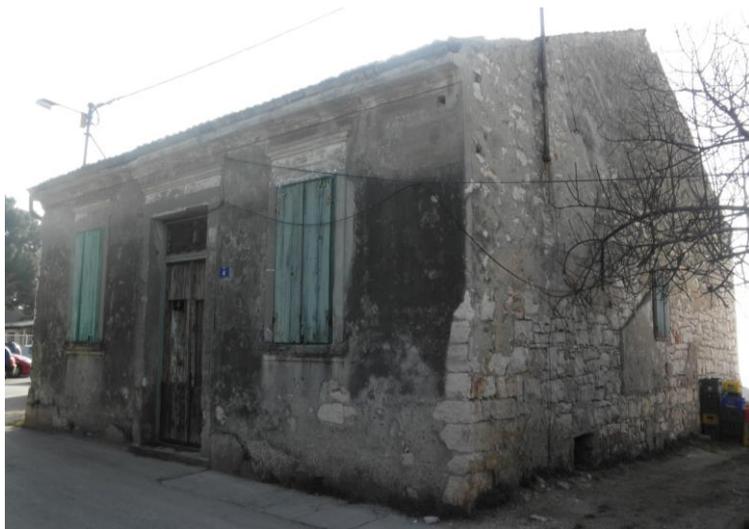
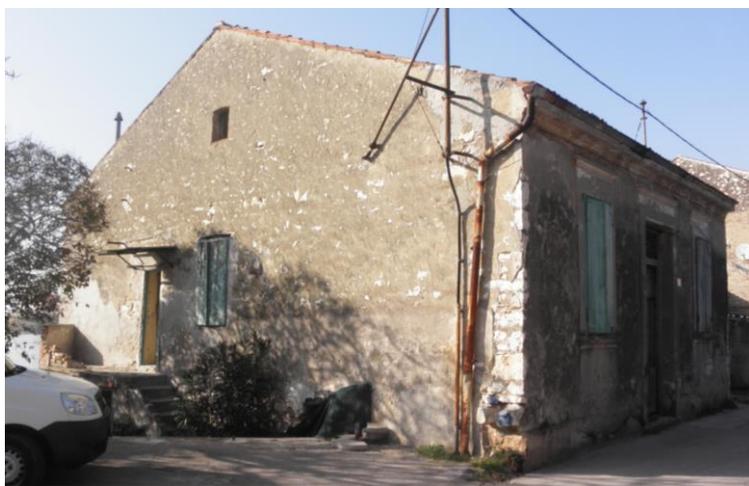
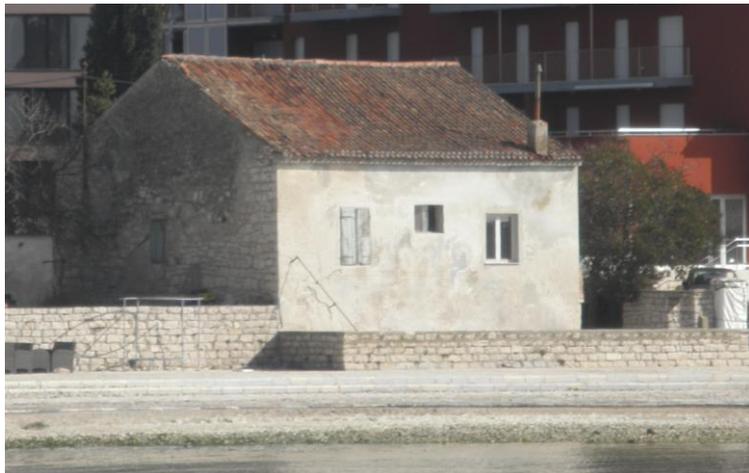
Ruševna stambena prizemnica pravokutnog je tlocrta, zidana prklesanim kamenom, s drvenim međukatnim konstrukcijama. Istočno, ulično pročelje rastvoreno je s vratima u središtu i dva prozora bočno, sve u pravokutnim kamenim okvirima s nadvratnim/natprozornim profiliranim vijencima. Dvostrešni krov sa strehama prema istoku i zapadu pokriven je kupom kanalicom.

*Istočno pročelje (gore), južno pročelje (sredina) i  
zapadno pročelje (dolje)*

VRSTA: Građevina unutar zaštićene cjeline  
VRIJEME: 20. stoljeće  
GRAĐEVNO STANJE: Loše  
VALORIZACIJA: Građevina je uklopljena u ambijent  
SMJERNICE I UVJETI: Obnova građevine s mogućom rekonstrukcijom i dogradnjom u gabaritima povijesne matrice, prema višestupanjski usklađenom projektu, u skladu s uvjetima nadležnog konzervatorskog odjela.

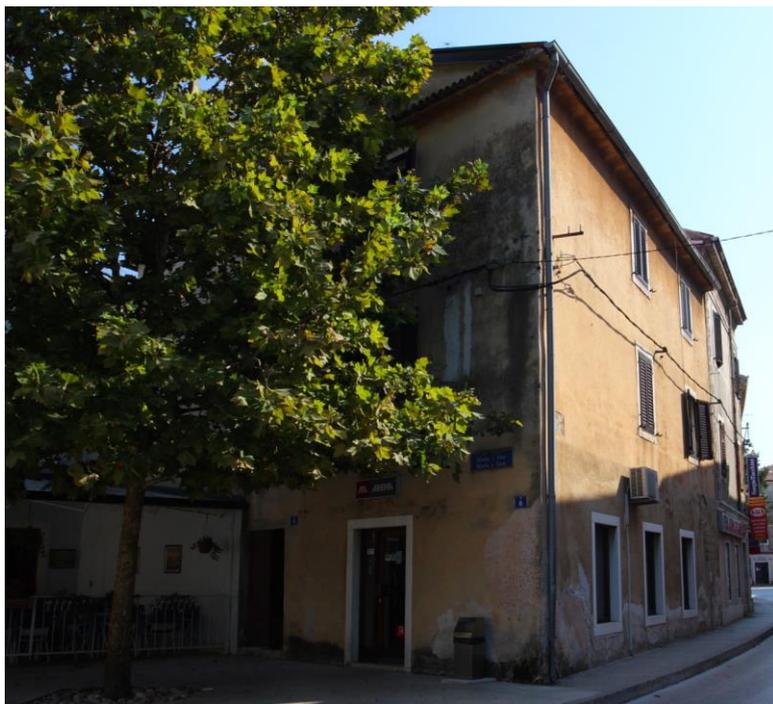
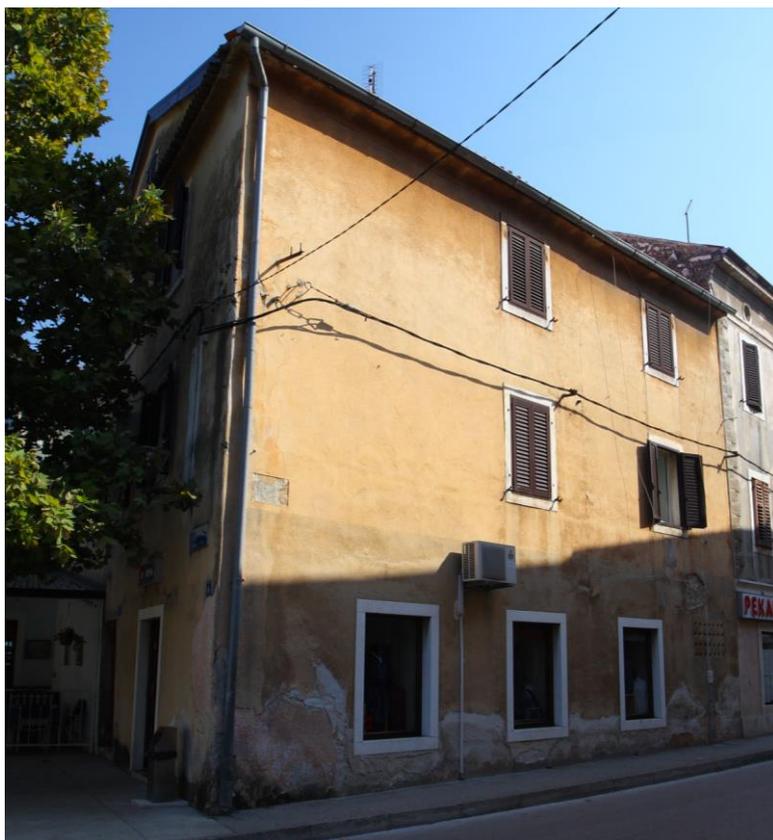
### Trg Marije i Line 5-6 (k. č. 2471)

*Sjeverozapadni ugao (gore) i zapadno pročelje (dolje)*

VRSTA: Kulturno dobro unutar zaštićene cjeline  
VRIJEME: 19. stoljeće  
GRAĐEVNO STANJE: Dobro, nužna obnova pročelja  
VALORIZACIJA: Ambijentalna vrijednost  
SMJERNICE I UVJETI: Obnova pročelja nanošenjem produžne žbuke „na tanko“ prema smjernicama iz općih Mjera zaštite ove dokumentacije, uz suglasnost nadležnog konzervatorskog odjela.

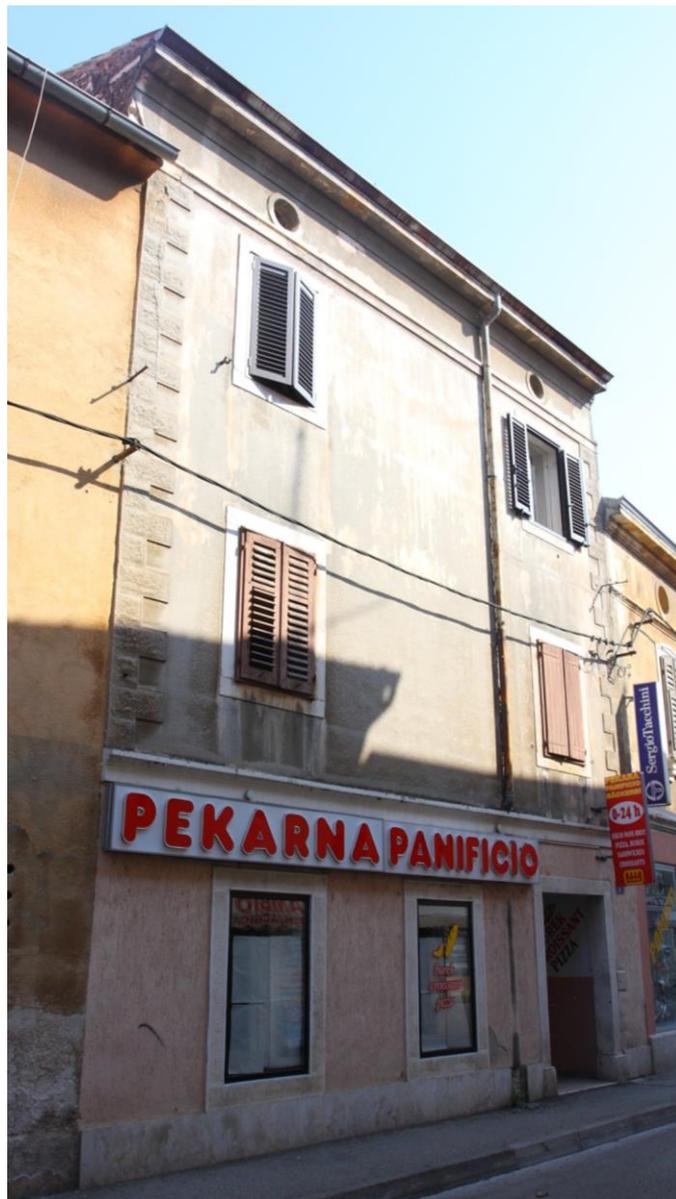
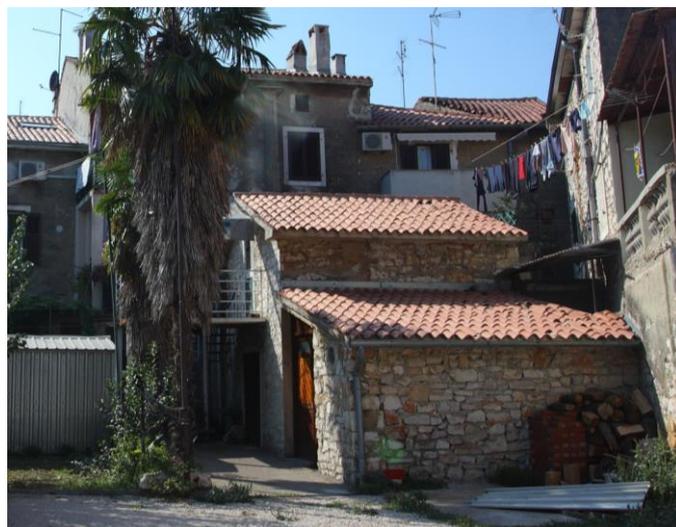
*Zapadno pročelje (gore) i istočno pročelje i dvorišna prizemnica (dolje)*

**VRSTA:** Kulturno dobro unutar zaštićene cjeline  
**VRIJEME:** 19. stoljeće  
**GRAĐEVNO STANJE:** Dobro, nužna obnova pročelja  
**VALORIZACIJA:** Ambijentalna vrijednost  
**SMJERNICE I UVJETI:** Uklanjanje neprimjerenih reklamnih sadržaja sa zapadnog pročelja i dogradnje uz istočno pročelje te preoblikovanje i obnova pročelja prema arhitektonskom snimku i projektu, u skladu s uvjetima nadležnog konzervatorskog odjela. Obradu pročelja provesti nanošenjem produžne žbuke „na tanko“ prema smjernicama iz općih Mjera zaštite ove dokumentacije.

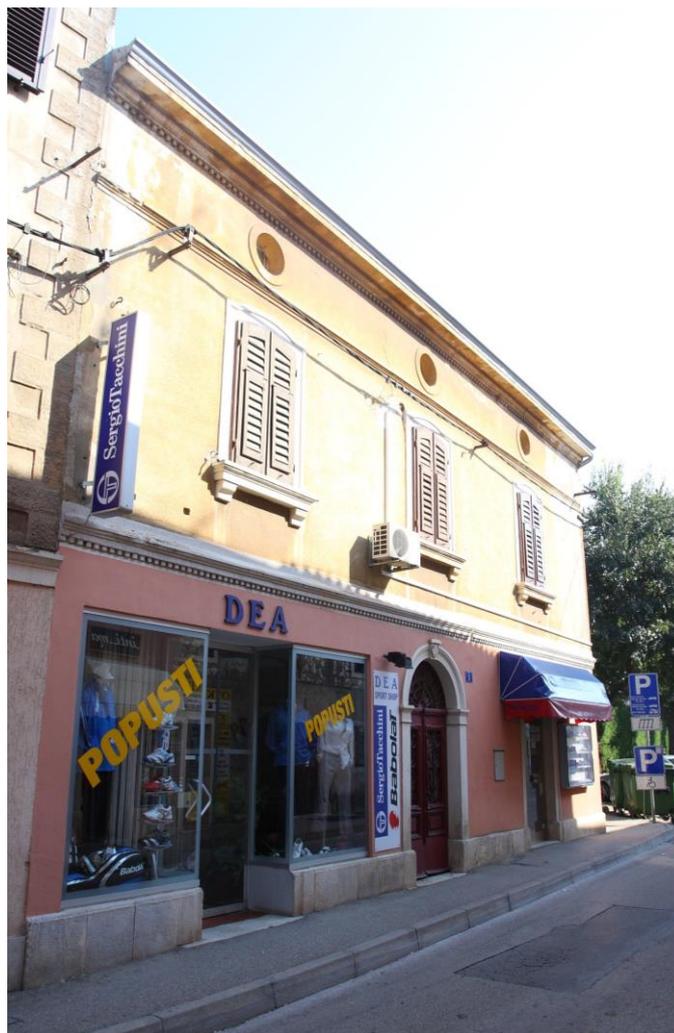
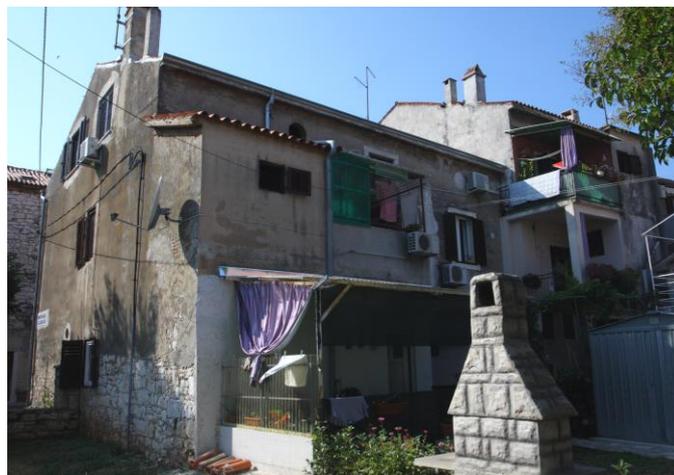
### Ulica Dantea Alighierija 3 (k. č. 2473)

*Zapadno pročelje (gore) i istočno pročelje (dolje)*

**VRSTA:** Kulturno dobro unutar zaštićene cjeline  
**VRIJEME:** 19./20. stoljeće  
**GRAĐEVNO STANJE:** Dobro  
**VALORIZACIJA:** Ambijentalna vrijednost  
**SMJERNICE I UVJETI:** Uklanjanje tendi, klima uređaja i neprimjerenih reklamnih sadržaja sa zapadnog i južnog pročelja i dogradnji uz istočno pročelje te preoblikovanje i obnova pročelja prema arhitektonskom snimku i projektu, u skladu s uvjetima nadležnog konzervatorskog odjela. Obradu pročelja provesti nanošenjem produžne žbuke „na tanko“ prema smjernicama iz općih Mjera zaštite ove dokumentacije.

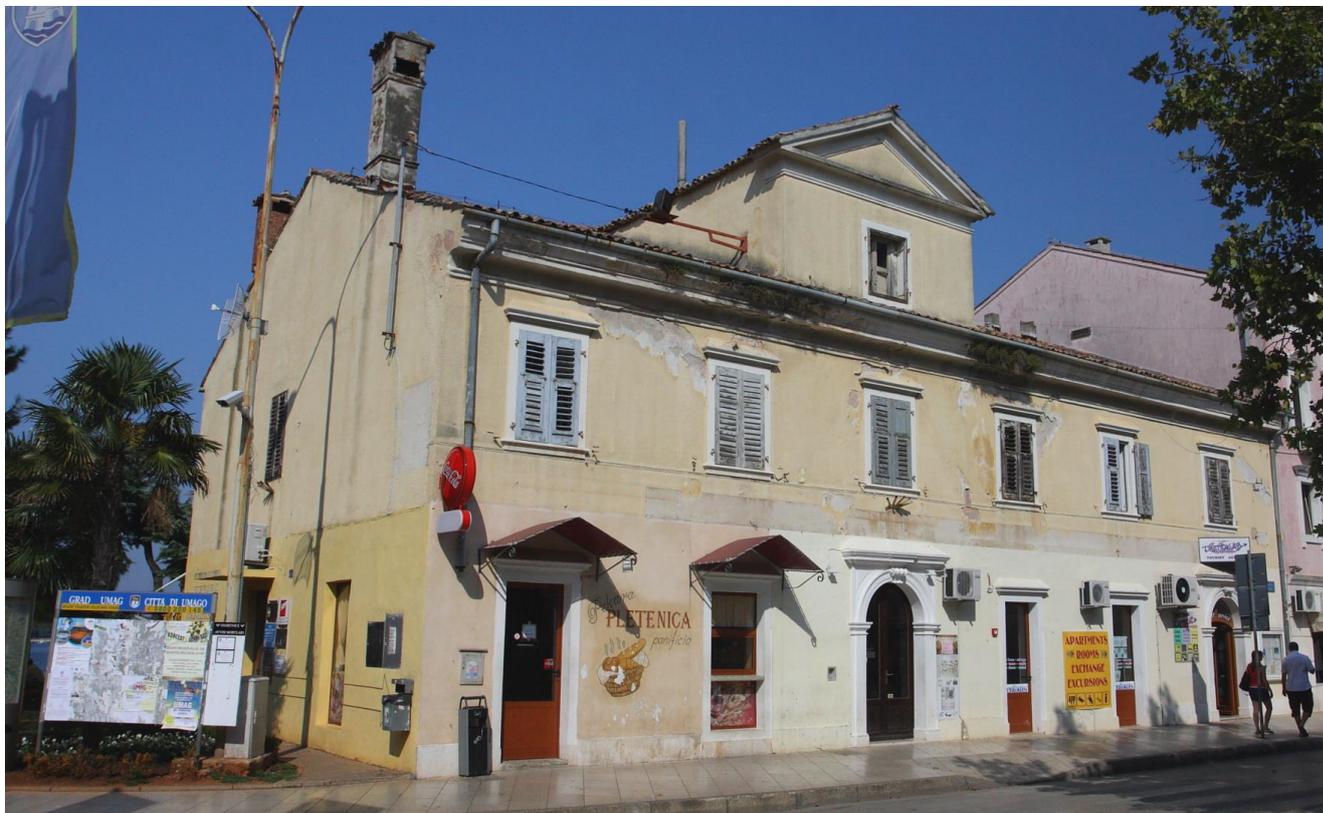
## Trgovačka ulica 1 (k. č. 2291)

*Južno pročelje*

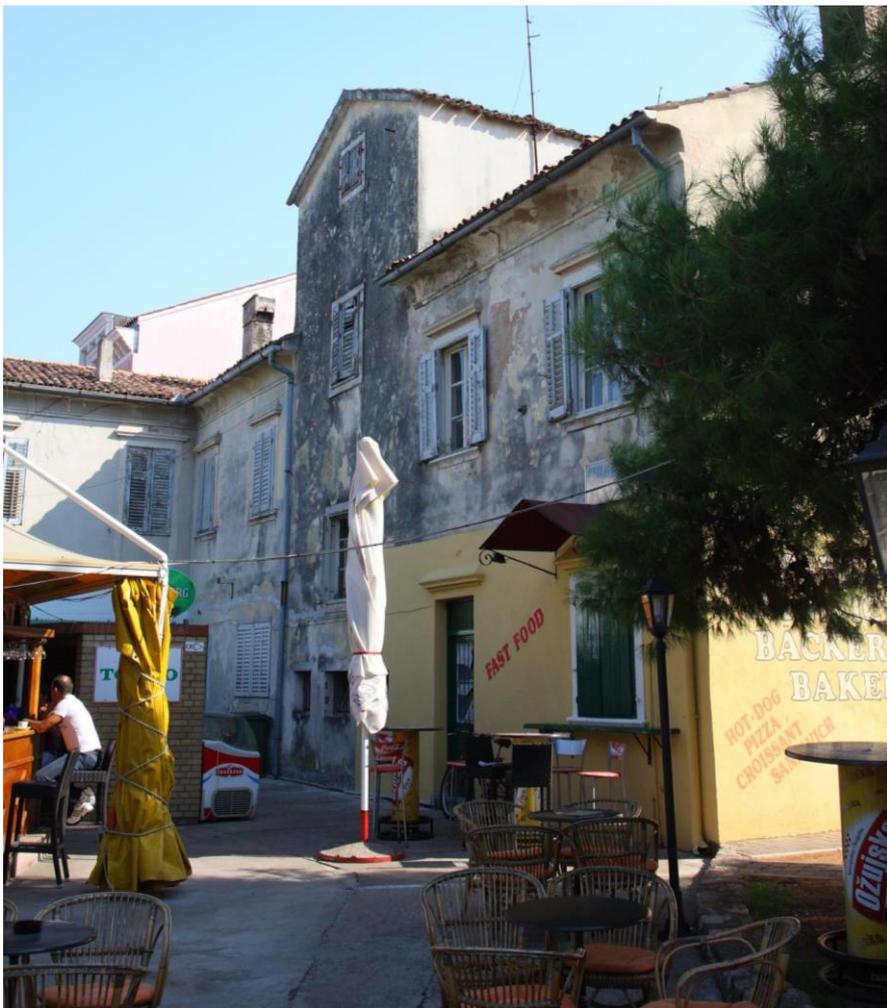
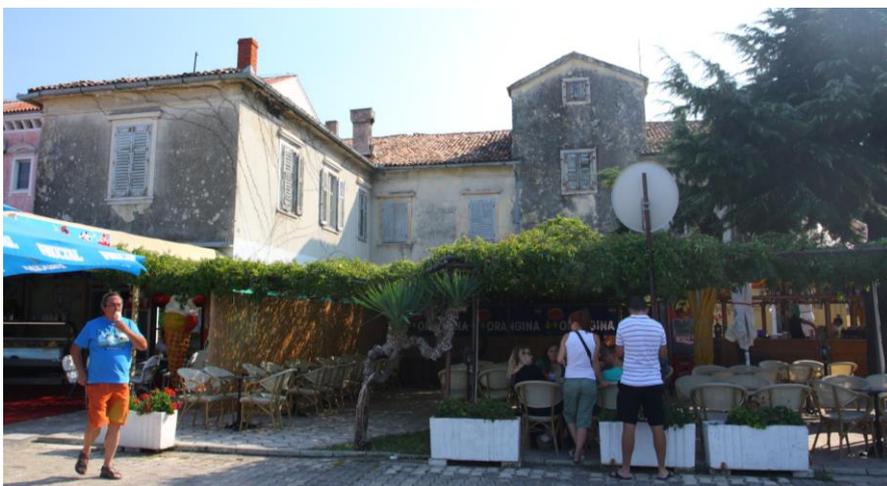
*Sjeverno pročelje južnog krila (gore) i  
pogled sa sjevera (dolje)*

- VRSTA:** Kulturno dobro unutar zaštićene cjeline  
**VRIJEME:** 19. stoljeće  
**GRAĐEVNO STANJE:** Dobro  
**VALORIZACIJA:** Ambijentalna vrijednost  
**SMJERNICE I UVJETI:** Uklanjanje klima uređaja, neprimjerenih nadstrešnica i reklamnih sadržaja s pročelja te obnova pročelja s preoblikovanjem recentno probijenih vrata prema prethodno provedenim istraživanjima, arhitektonskom snimku i projektu, u skladu s uvjetima nadležnog konzervatorskog odjela. Obradu pročelja provesti nanošenjem produžne žbuke „na tanko“ prema smjernicama iz općih Mjera zaštite ove dokumentacije.
